# 東日本大震災5周年

～当社の活動記録～

## 東日本大震災 5 周年-当社の活動記録- 発刊に向けて

# 1-1 地震と地震動

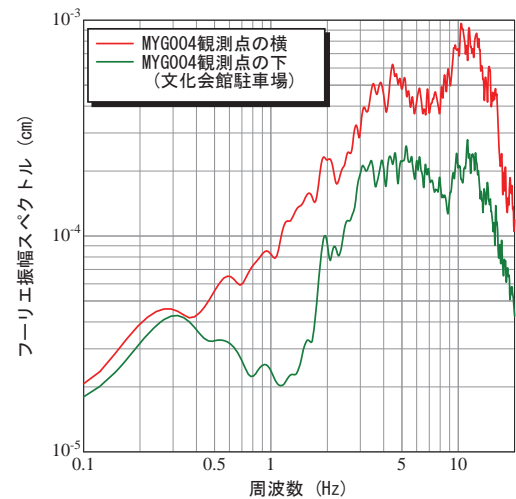
図15 常時微動のフーリエ・スペクトル

答となっている。加速度波形を図14に示す。かつ他の観測点でも、0.5秒以下の短周期成分が著しく卓越している。図15にK-NET 築館での常時微動のフーリエスペクトルを示す。4Hz (周期0.25秒)付近で卓越しており、地盤条件と関連していると考えられる。また、高さ1.5m程度駐車場位置より上に地震計はあり、上では大きく増幅されていることがわかる。このような局所的条件により大きく揺れた地点と考えられ、周囲での建物被害は少ない。K-NET 日立等も、盛土上に置かれており、同様に局所的条件が影響していると考えられる。

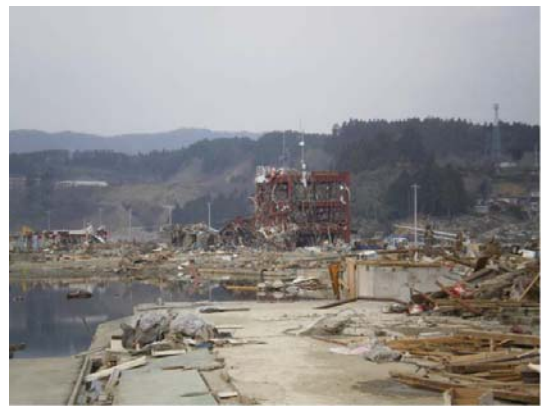
写真1 南三陸町の津波被災状況  
—遠景の建物は町の災害対策本部—

が及んだことがわかる。津波の最大高さは、岩手県大船渡で11.8mに達した。また最大の遡上高さは岩手県宮古市姉吉で40.5m<sup>5)</sup>に及び、観測史上最高の38.2m(1896年の明治三陸津波での同県大船渡市綾里)を超えていた。これまでにないエネルギーで津波が襲ったことを示している。写真1に宮城県南三陸町の被災状況、写真2に同町災害対策本部屋上からの津波襲来の状況を示す<sup>6)</sup>。

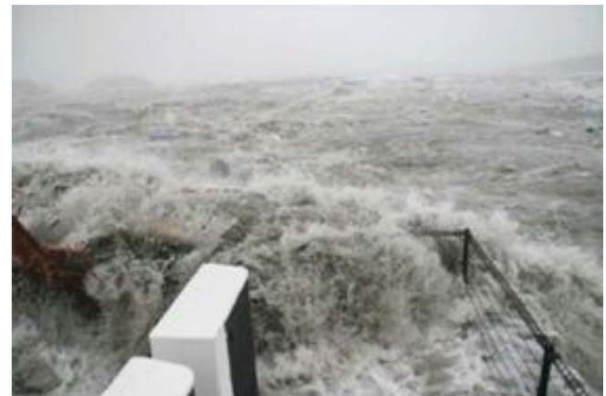
写真2 南三陸町災害対策本部屋上での津波襲来状況<sup>6)</sup>

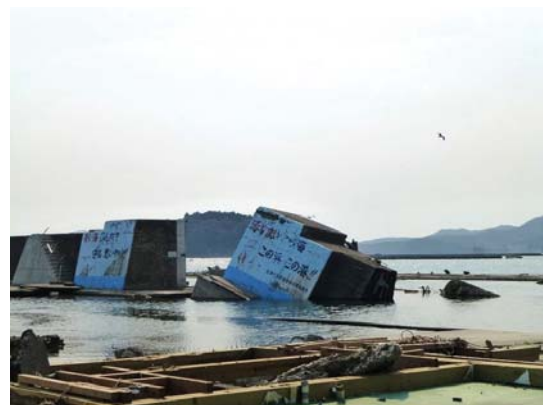
写真3 海岸施設の被災状況 (南三陸地区)

- 福島第一原子力発電所1号機~4号機原子炉建屋に付属する各種施設の被災
- 津波防波堤、防潮堤など海岸堤防の破壊 (cf. 写真3)
- 港湾施設や漁業・水産業施設の壊滅的被害
- 津波の遡上による河川堤防の崩壊
- 橋梁の上部構造(桁)の転落 (cf. 写真4)
- 沿岸の下水道処理施設の被災 (cf. 写真5)

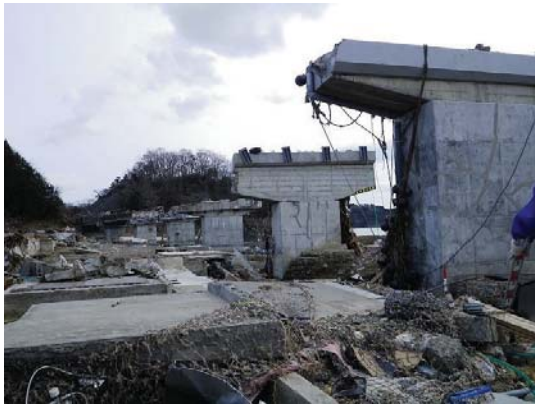
写真4 道路橋の津波による桁の落下の状況  
(国道45号 南三陸地区 歌津大橋)

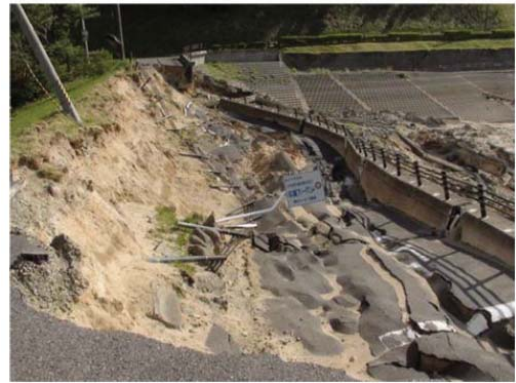
写真6 福島県 藤沼貯水池の被災状況

仙台や福島市内での宅地造成地で盛土部分の地すべり様の変状、崩壊が目立った。また、福島県下の農業用のため池でアースダムの被災が多く発生した。いずれも、建設後半世紀以上経過したも体で大規模な変状が発生して破堤し、ダムの下流域で6名が死亡、1名が行方不明となる惨事を引き起こした事例があった。

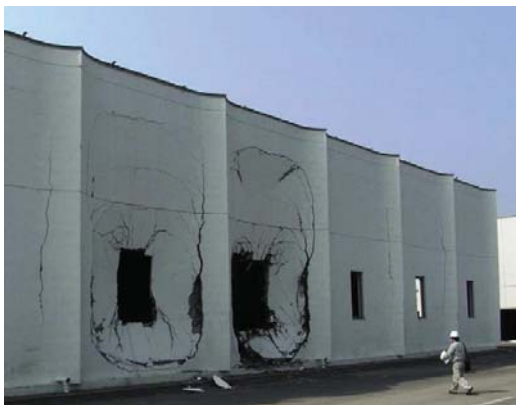
写真5 南蒲生ポンプ場の津波による被災状況
