3-4 下水道機能の回復を早めるために

保全・耐震・防災事業部
東京支社 保全・耐震・防災部
田口 由明

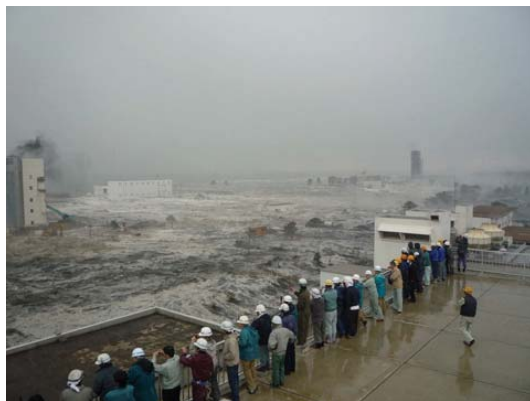
写真5 津波に襲われる南蒲生処理場(仙台市 web)

今回の地震で被災した下水処理場、ポンプ場の多くは津波で被災した沿岸部に位置し、津波の波力や浸水により土砂等の浸入や堆積、設備の流出や損傷、非常用電源や水源の喪失等が生じ、未だ機能停止中の施設もある。また、千葉県、茨城県等の広域な液状化が生じた地区の処理場では、設備の転倒や脱落、構造物の傾斜、継ぎ手部損傷等による機能阻害が生じた。写真5は仙台市南蒲生処理場の津波来襲時の状況を、写真6は津波による土砂堆積や上部施設の流出状況を示す。また、写真7は津波の波力(或いは漂流物)により損傷した大船渡市下水処理場の建屋を示す。
