1994年1月ロスアンジェルス・ノースリッジ地震の被害

## ロスアンジェルス・ノースリッジ地震 速報

日本技術開発㈱ 地震防災部  
磯山 龍二・森 敦

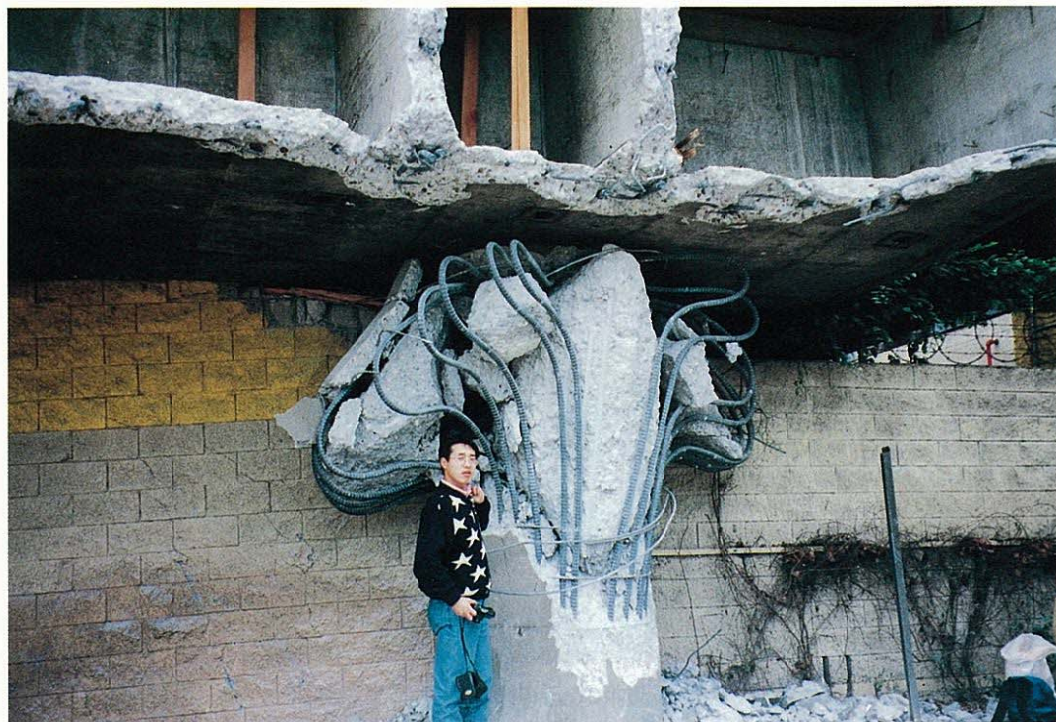
口絵写真-1 10号線（サンタモニカフリーウェイ）における高架橋の被害

もう1つの大被害で、おそらく影響としては最も大きいのがロスアンジェルス市内を東西に走っている10号線(サンタモニカフリーウェイ)の落橋である(写真-1)。ロスアンジェルス的高速道路の高架の大部分が、柱と中空の箱桁を結んだラーメン構造である。写真からわかるように、この柱の主に上部が完全に破壊され落橋に至っている。この周辺では、水平方向で0.2~0.3 g、鉛直方向で0.1~0.2 gの最大加速度が観測されている(図-1)。

多くの専門家が指摘するように、この被害は柱の耐力不足によるものである。主鉄筋は、相当太いものが入っているが、フープ筋が圧倒的に足りないため十分な変形性能も期待できない。おそらく、地震の水平方向の振動で大きな曲げモーメントがこの部分に作用し、それに上下動の影響も加わって写真に見られるような爆発的な破壊にいたったものと考えられる。米国西海岸の橋の耐震性については、耐力不足と桁がかりの小ささがこれまでさんざん指摘され、十分わかっていたことである。しかし、落橋防止構造の設置までは行われたものの、主構造の耐力アップまでは予算上の制約もあり、十分には対応されていなかった。既設構造物の耐震補強の問題は、程度の違いはあるにせよ我国にとっても重要な課題である。

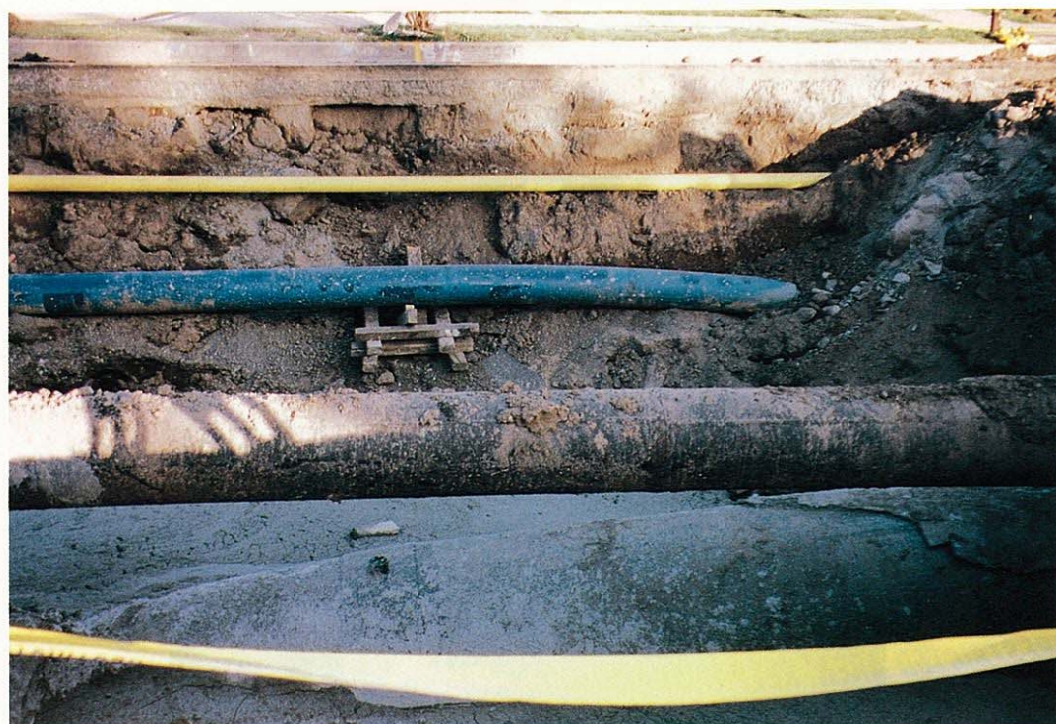
口絵写真-2 バルボア通りの埋設管の被害

テレビ等でさんざん報道された道路上を水道の水が滝のように流れ、ガス管から火がふいている現場に我々も行ってみた。この通りには2つの大口径の送水管、ガスの輸送管、その他少なくとも5～6本のパイプが走っているが、ほとんどが何らかの被害を受けたようである（写真-3）。水道管は、溶接部（古い時代のガス溶接か）で破断し、数センチずれている。写真-3(a)からは水道管が曲がっているように見えるが、これは応急的に復旧した後の状況である（図-2）。写真-3(a)の青色の管は座屈している。ただし、これが何の

管なのかは現時点で不明である。また、この現場の火災についても、ガスによると報道されているが、石油管の被害によるとの説もあり、確認されていない。

この被害の原因は、断層運動に伴う地表の変状だとの説と、地表付近の地盤のすべりが原因とする2つの説がある。地震動そのものでこのようなパイプの被害が発生することは考えにくい。この現場（バルボア通り）は北から南にかけてごくゆるやかな傾斜で下っており、この通りを含む周辺の路面には多数の横断亀裂、歩道板の持ち上がりが見られ（写真-4）、斜面の下方は圧縮されているように見うけられた。地震学者による詳細な断層運動の調査結果を待つべきであるが、我々の印象では、このゆるやかな斜面のすべりが埋設管に、引張りによる破断や圧縮による座屈を発生させたものと思われた（図-2）。それでは何故このようなすべりが発生したのか。おそらく液状化がからんでいることが予想される。この現場では噴砂などの液状化の証拠は見つからなかったが、やや南のノースリッジで小規模ではあるが噴砂があったこと、サンフェルナンドバレーの南側の山裾で液状化があったとの報道、この現場の山一つ北側のシルマー地区でも液状化が発生していたことから考えて、液状化の可能性は十分にある。
