2007 年能登半島地震

被害調査報告（速報）

平成19年4月

日本技術開発株式会社

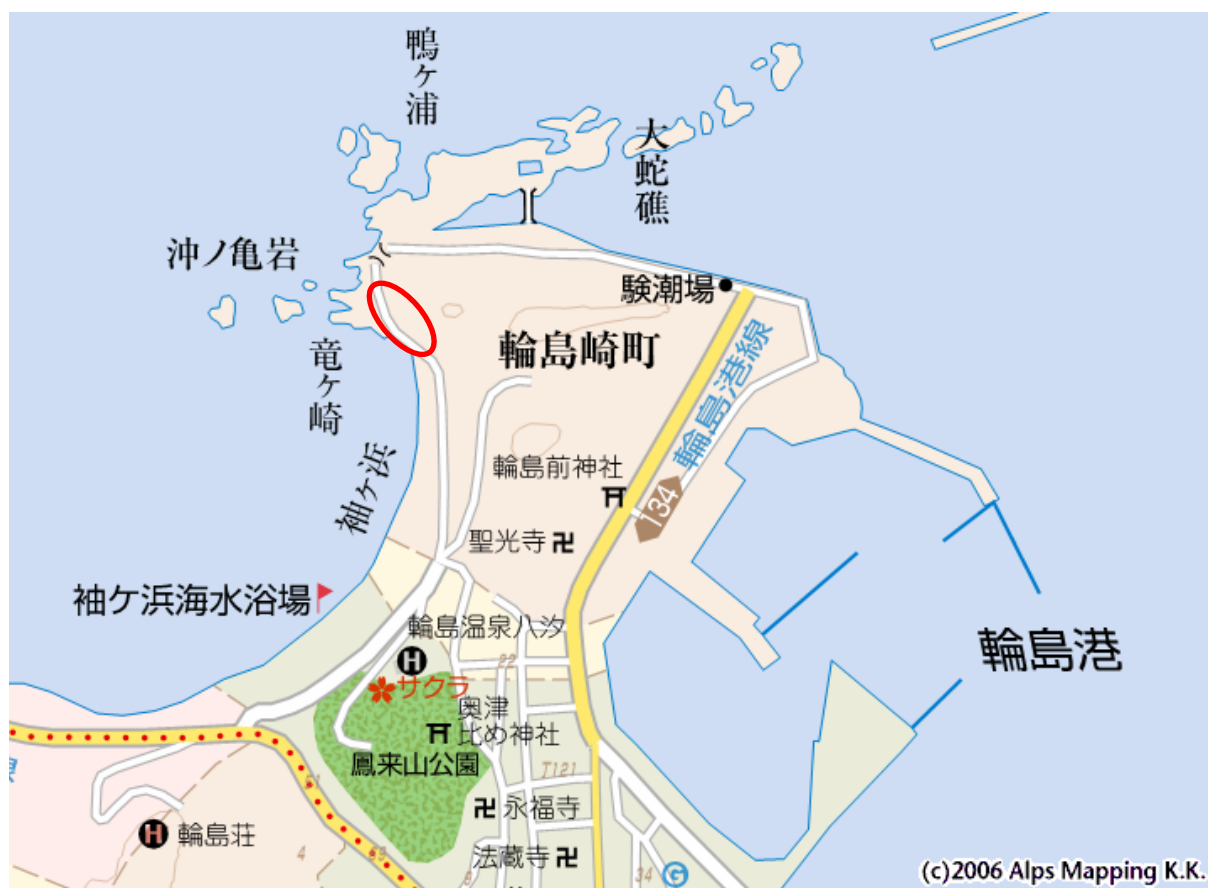
図 2.1 輪島市輪島崎町

輪島市輪島崎町の袖ヶ浜海岸で崖崩れがあった(図2.1で赤く囲んだところ)。写真(c)に見られるように、軽ワゴン車が巻き込まれた。朝日新聞の取材によれば、車の所有者は長谷川弘志さん(68)で、海藻を拾いに車を停めて降り、30m程度歩いたところで、地震が起きたそうである。岩の風化が進んでおり、脆い。平成8年の災害復旧工事として、防護ネット等の対策が施してあったようであるが(写真(e)(f)、あまり効果はなかったようである。ただし、ここは遊歩道であって、一般交通に支障がある道路ではない。

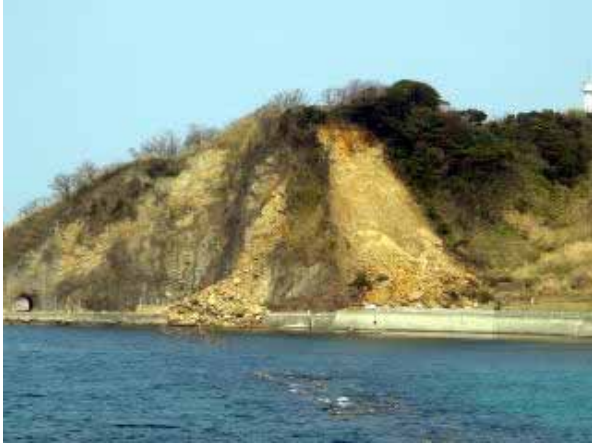
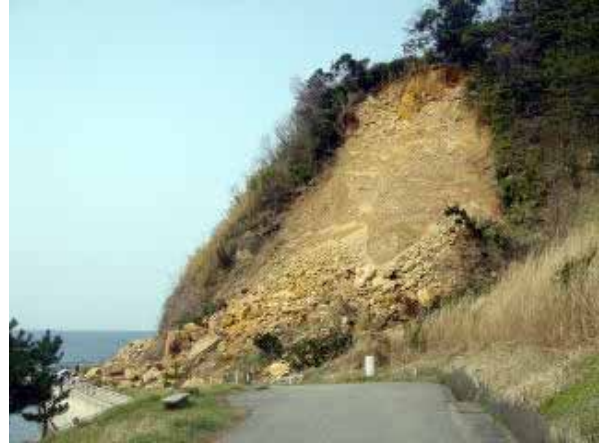
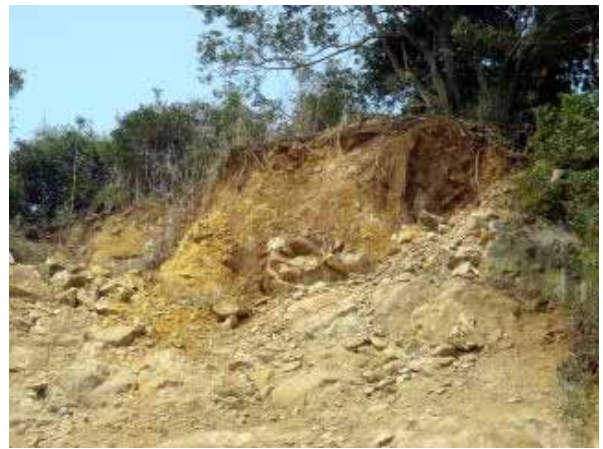
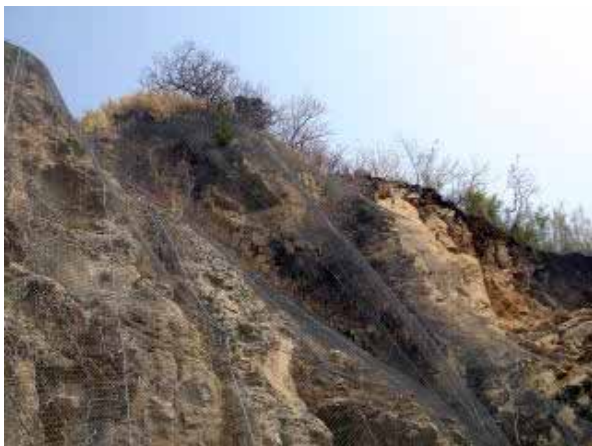
写真 2.1 輪島市袖ヶ浜における被害状況

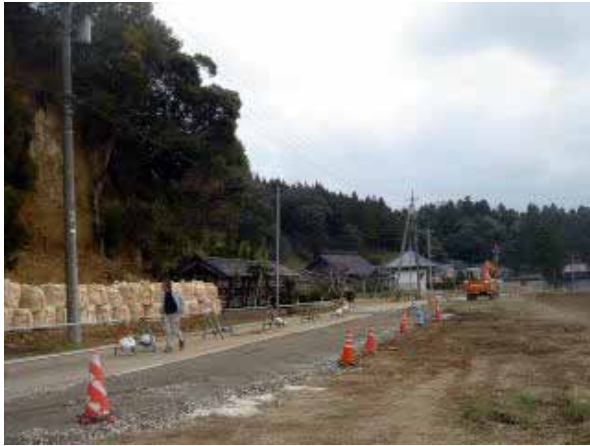
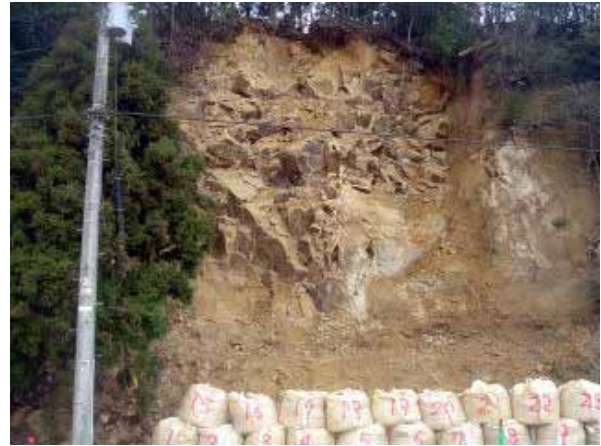
豊岡笠師保停車場線（県道 253 号）の塩津付近で崖崩れが見られた。幸い、平地であり、写真 (a) に示すように片側通行を確保できている。2.1.1 と同様に岩の風化が進んでいる。2004 年新潟県中越地震以来とおもわれるが、トンパックを用いた土砂の抑えによる緊急措置が一般化した。

写真 2.2 崖崩れの状況（七尾市中島町塩津）

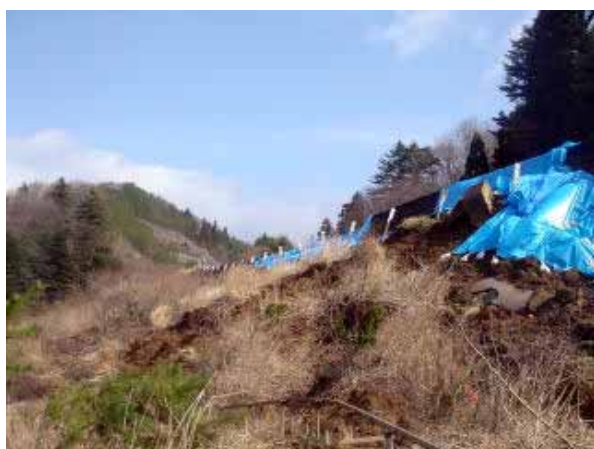
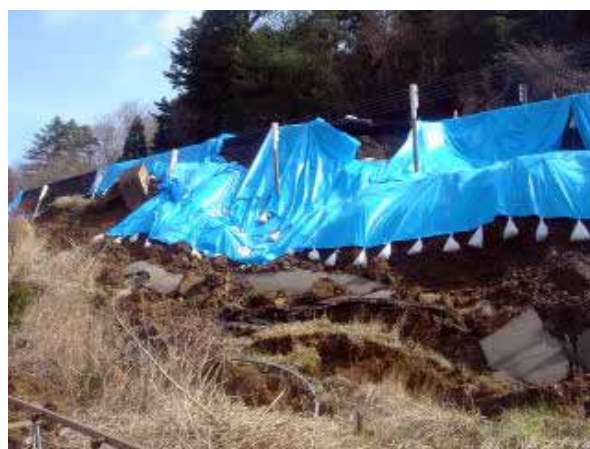
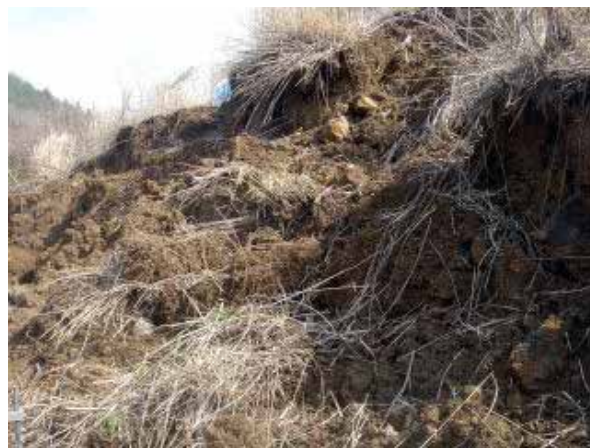
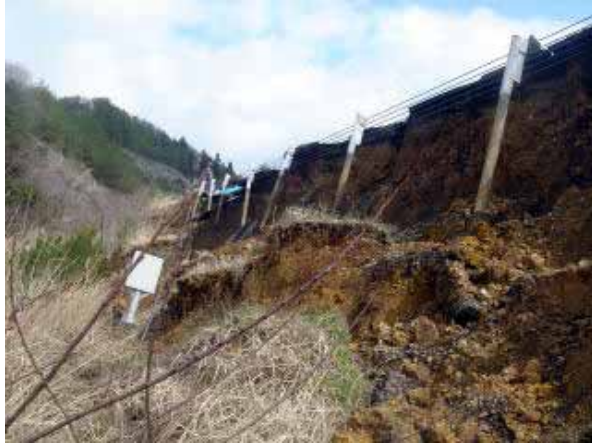
横田 IC と徳田大津 IC の間の豊川橋の北側で、大規模な盛土崩壊が見られた。写真(f)に見られるように、下の一般道の近くにまで、すべり先端が達している。写真(c)に見られるように、NTT のものと思われるケーブルも巻き込まれている。

写真 2.3 能登有料道路（豊川橋付近）における盛土崩壊

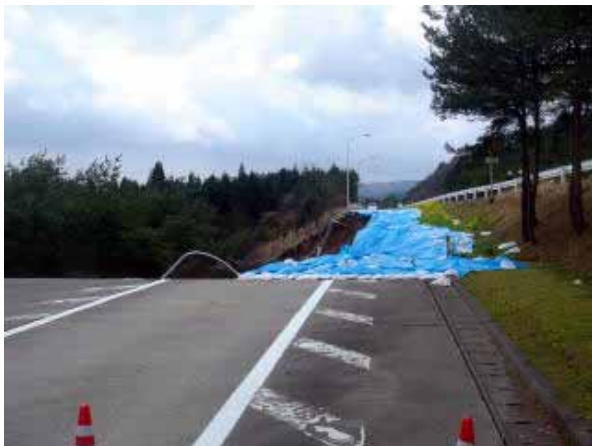
(a)

横田 IC の料金所を抜け、本線に流入するところで谷を埋めた盛土が崩壊した。

写真 2.4 能登自動車道（横田 IC 付近）における盛土崩壊

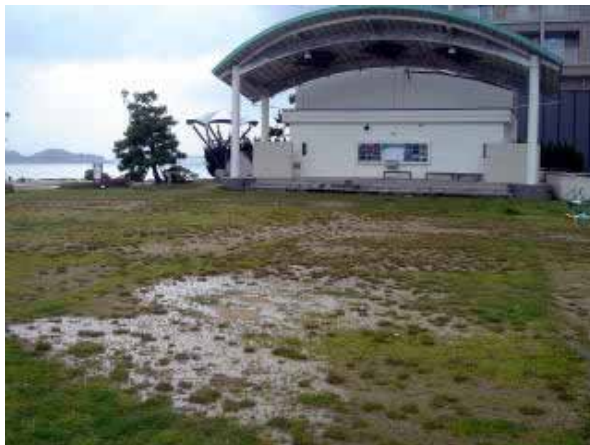
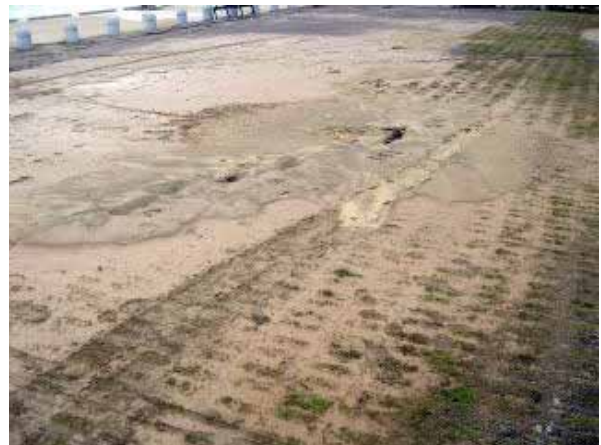
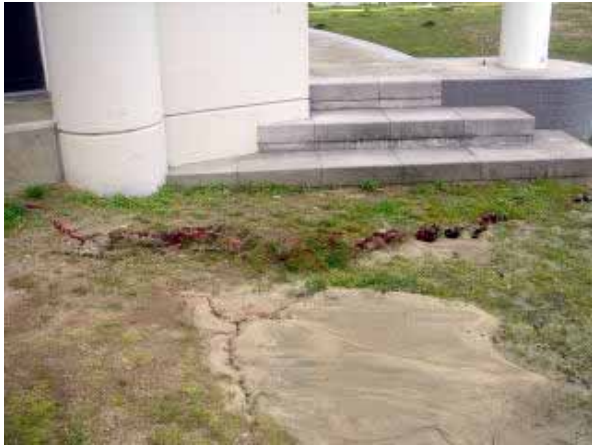
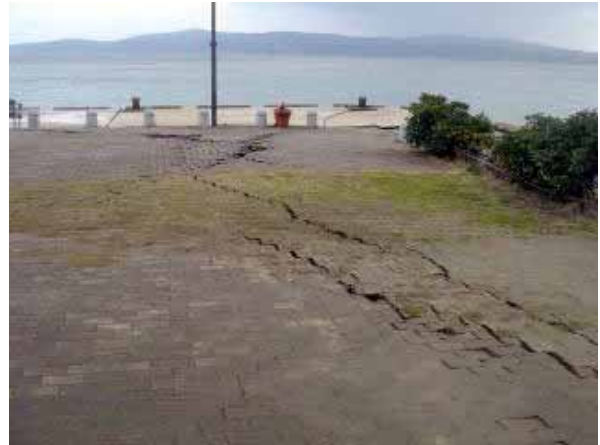
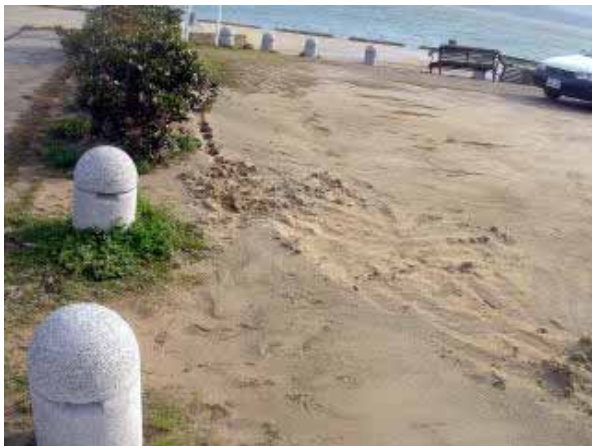
わくわくプラザで多くの噴砂が見られた。この液状化の影響で、写真(g)(h)に見られるように、岸壁がせり出していたが（東側に押されている）、写真(f)のように漁港の岸壁には大きな変状はなく、船の利用には問題はなさそうであった。

写真 2.5 和倉港における液状化

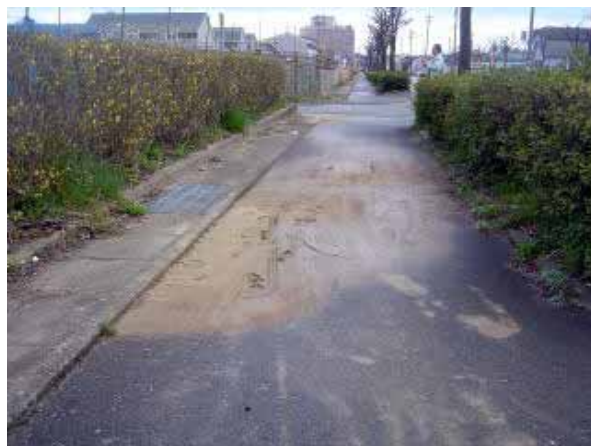
(b)

和倉温泉駅の近くでも、埋め戻し土によると思われる噴砂が見られた。

写真 2.6 和倉温泉駅付近で見られた噴砂

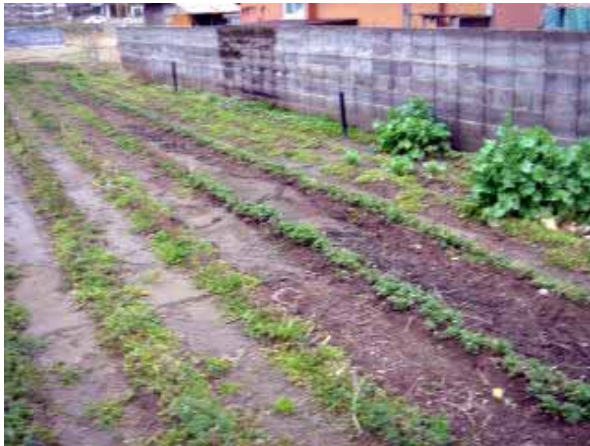
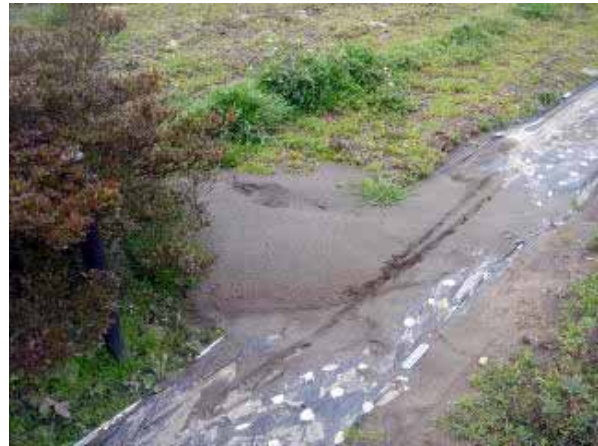
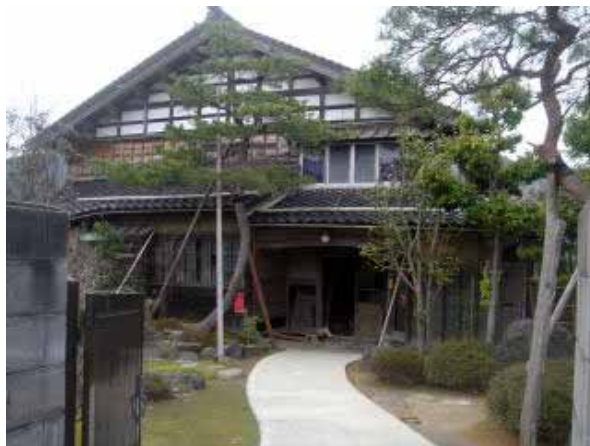
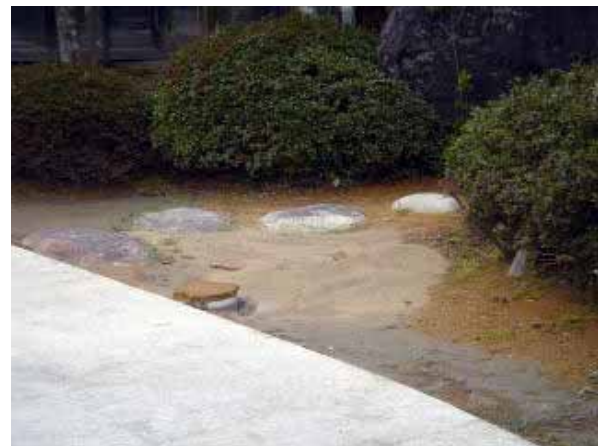
大規模なものは見られなかったが、ところどころで噴砂が見られた。ただし、建物被害に直接影響を及ぼすようなものではない。写真(a)を見ると、震度6強という強烈な地震動、液状化にもよらずブロック塀は倒壊していない。次章(写真3.3)で示すように、ブロック塀の倒壊事例はあるが、全体として住宅被害が大きい割には、ブロック塀の倒壊は少なかった。

写真 2.7 輪島市門前町で見られた噴砂

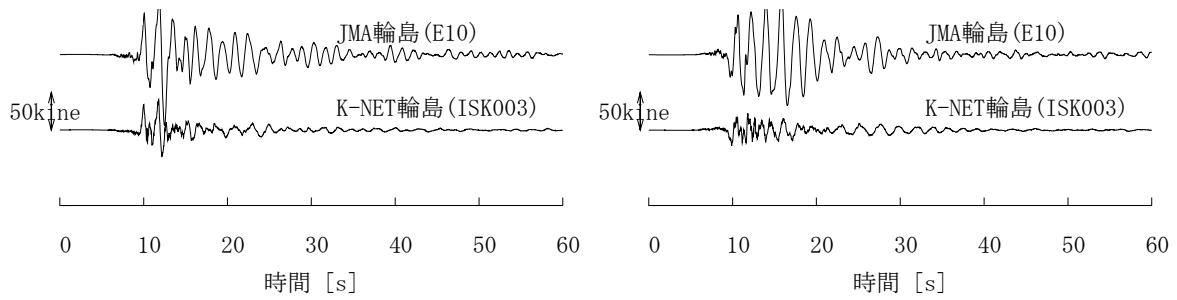
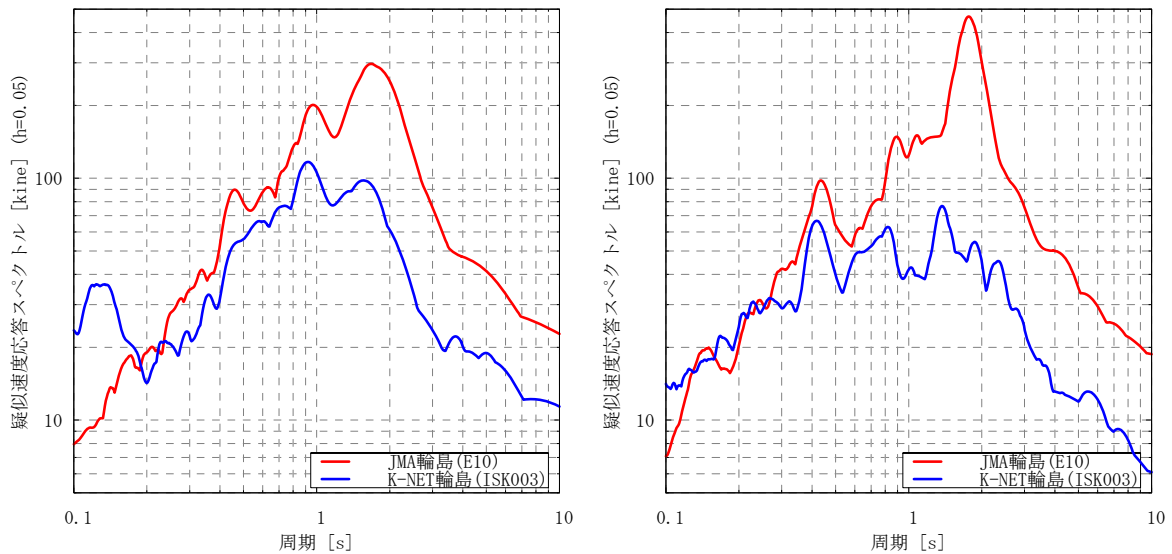
図3.3 輪島市中心部での強震記録

JMA輪島とK-NET輪島における強震記録の速度波形(0.1~10Hz)と疑似速度応答スペクトル(減衰5%)を図3.3に示す。2地点間の距離は1km強程度であるが、JMA輪島の最大速度はK-NET輪島の2倍以上の100kine程度で長周期である。また、JMA輪島では、周期2秒弱の卓越が顕著で、EW成分の疑似速度応答値は450kineに達している。K-NET輪島は、図3.2からも地盤の良い地点であるのに対し、JMA輪島は、谷底平野に位置しており、この地盤条件の相違が増幅特性の差となってあらわれていると考えられる。

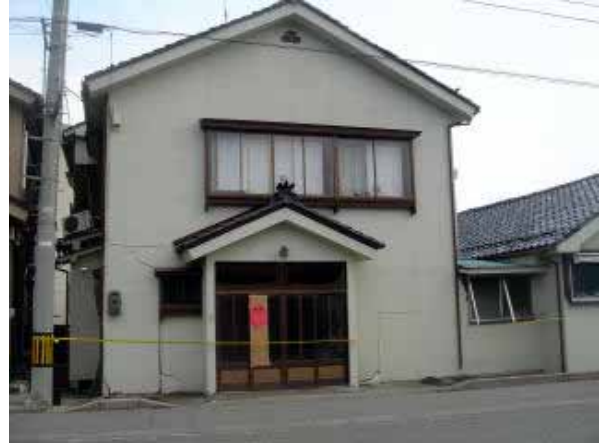
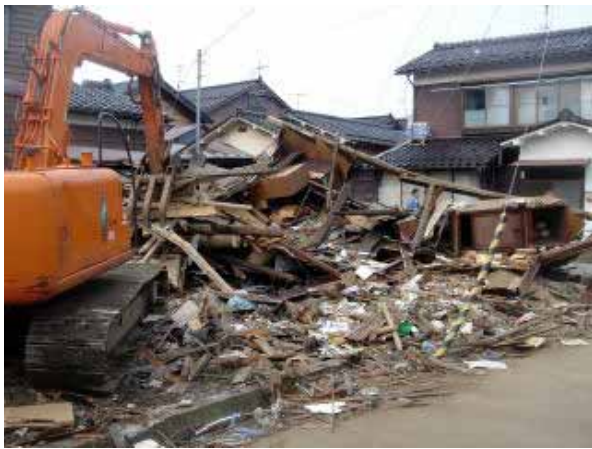
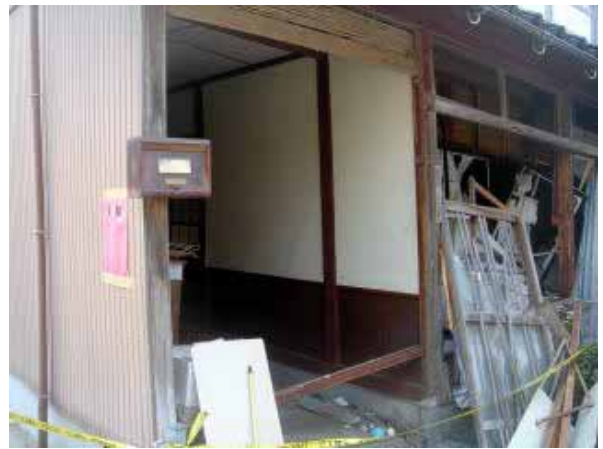
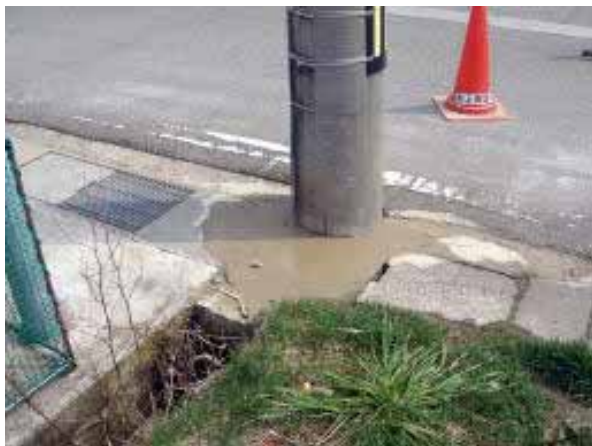
古い木造住宅が多く、倒壊・大破したものが少なくない。写真(a)のように木材を加工する施設が多いことが、今回の能登半島地域の特徴であり、安いコストで広い空間を確保するというこのため、大きな被害を受けた例が少なくない。このエリアの輪島地方合同庁舎の敷地に、震度6強を観測したJMAの地震計が設置されている。なお、写真(e)(f)に示すように噴砂も合同庁舎付近で見られた。前述の地震動で、液状化等の非線形化によって、短周期成分が小さくなっている可能性がある。

写真 3.1 輪島市鳳至町における住宅被害

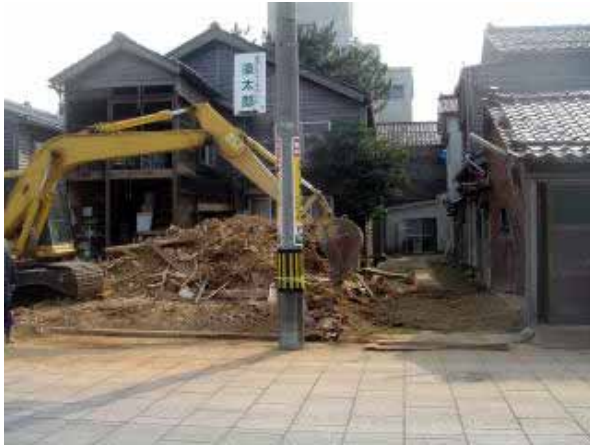
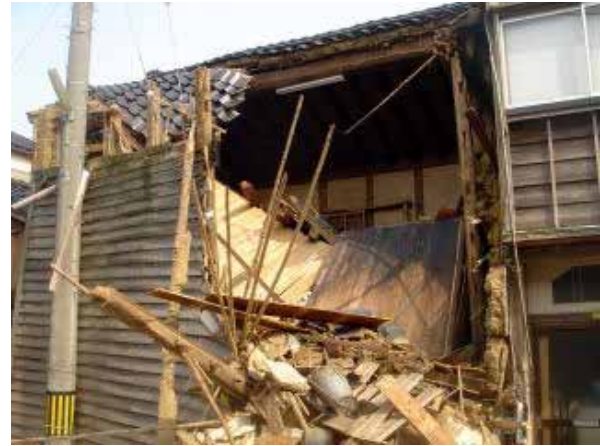
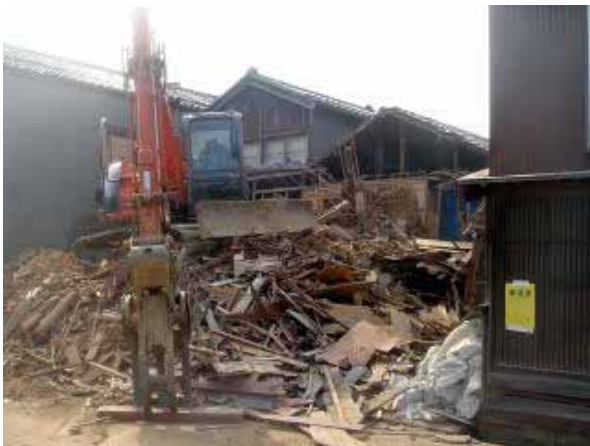
朝市通りの建物は、写真(d)のように、ほとんど被害はない。南北の裏側で、他の写真のように古い木造住宅の被害が見られた。商店街の建物は弱いと言われるが、ここは観光地であり、新しいまたは手入れが行われているといったことにより、建物が強度を有していたと思われる。

写真 3.2 輪島市河井町（朝市付近）における住宅被害

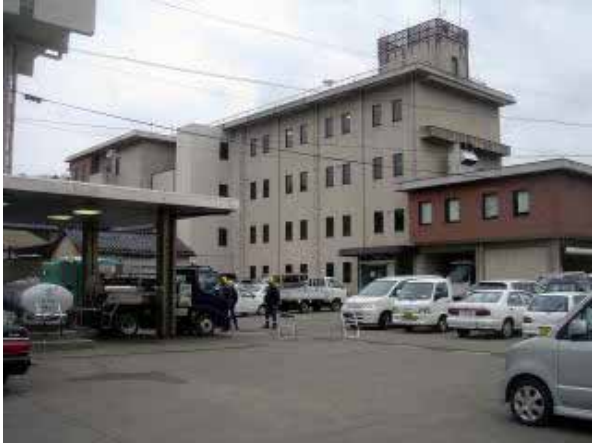
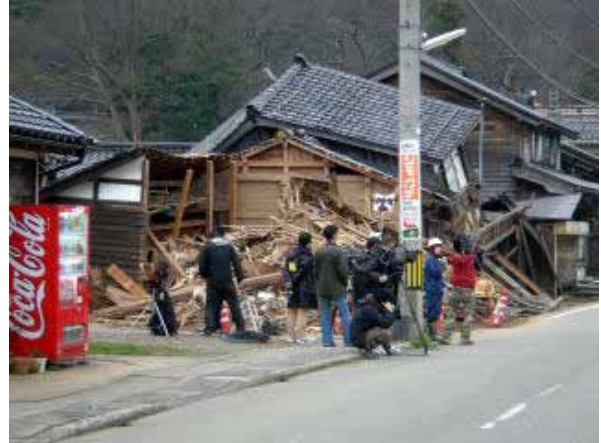
門前総合支所の震度計で震度6強を観測しており（波形データなし）、このエリアでは古い木造住宅の被害が多く見られた。支所、門前東小、門前高はRC造であるが、目立った被害はない。門前高は事前に耐震補強が行われていた。

写真 3.3 輪島市門前町の門前総合支所付近における住宅被害

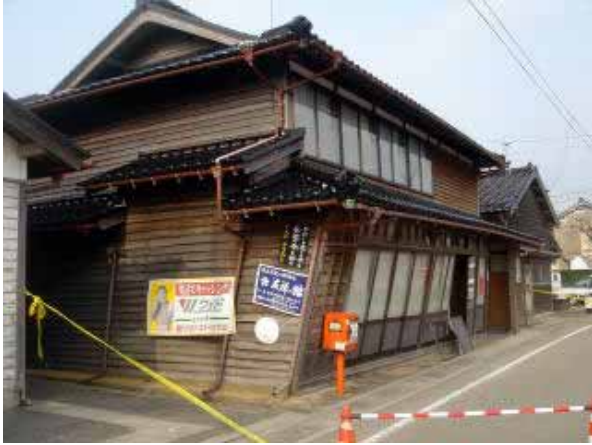
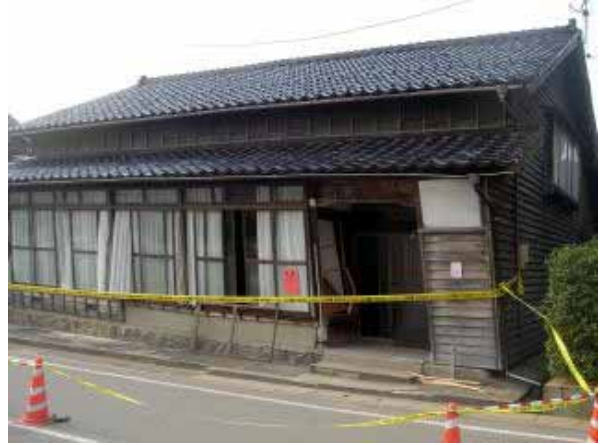
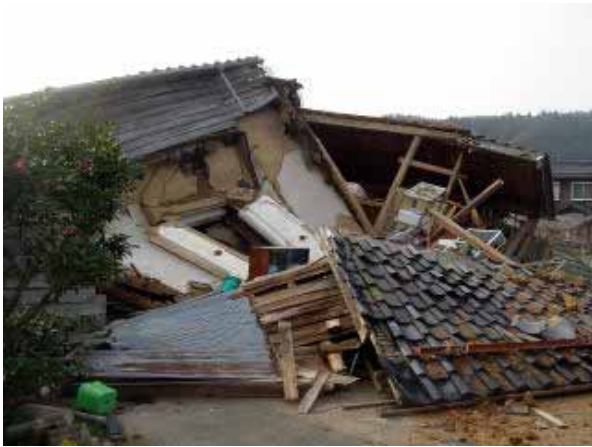
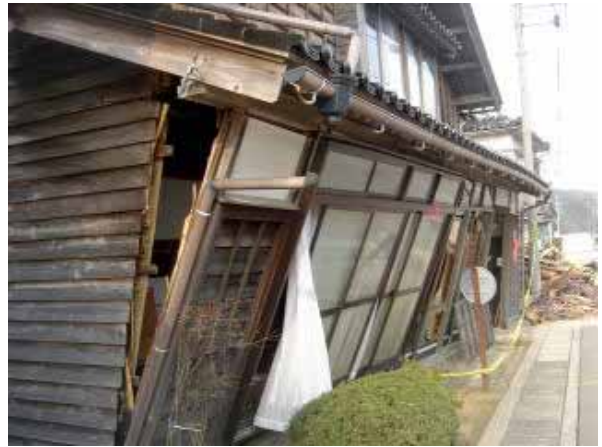
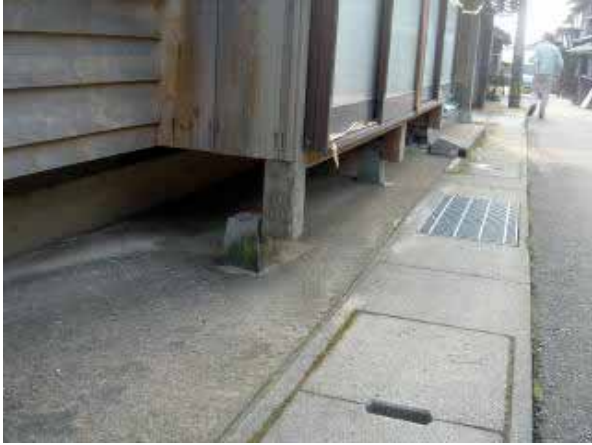
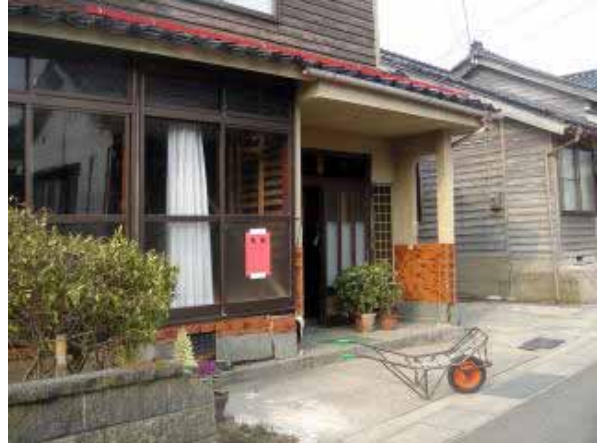
写真(m)と(n)は、数少ない被害をほとんど受けていない住宅である。被害を受けた住宅に比べ若干新しく壁のバランス等も違うようではあるが、本質的には同じような造りである。ただし、基礎がしっかりしている点が明らかに異なっているように思われた。倒れているものは、独立基礎が多く、このことが全壊のひとつの要因になったと思われる。

写真 3.4 輪島市門前町道下地区における住宅被害

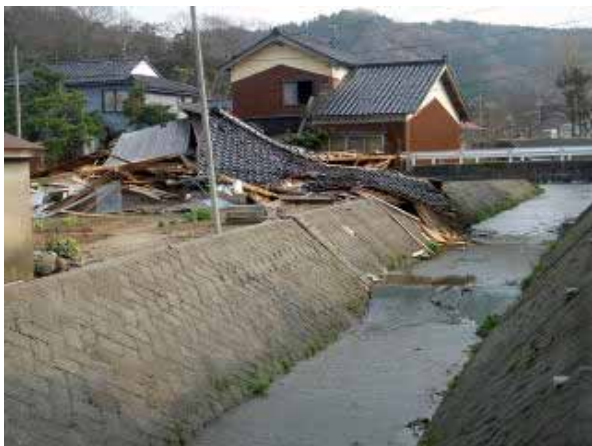
(e)

今回の地震で最も被害率が高かったと思われる。写真(e)は応用地質(株)が断層変位の可能性を指摘している水路⁷⁾(その地点は写真地点より少し北側：下流側になる)であり、写真(f)に示すように水路より東では被害はなさそうであった。

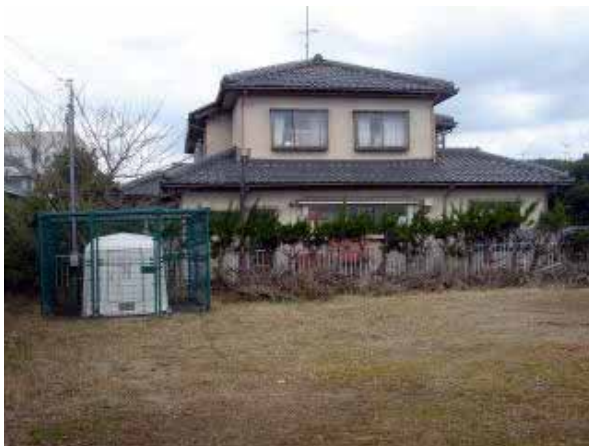
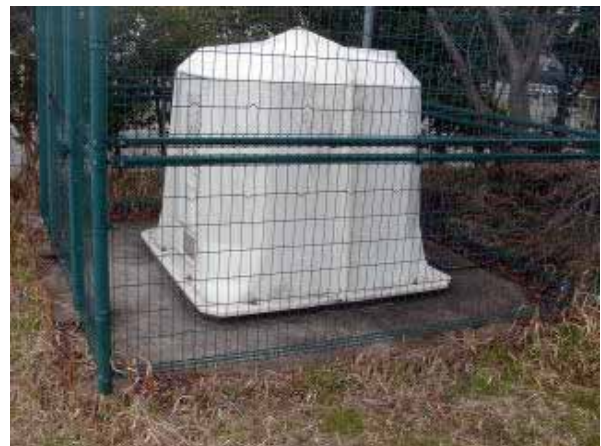
写真 3.5 K-NET 穴水

図 3.7 に示すように、厚く有機質土が堆積する極めて軟らかい地盤上に設置されているが、写真 3.5 に示すように、地盤変状等の影響は見られない。また、隣の住宅は、外見はほぼ無被害である。

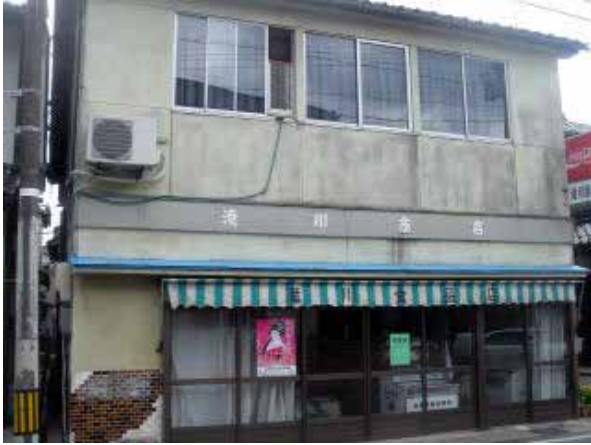
(c)

K-NETの直近では、建物がやや新しいこともあり、顕著な被害は見られず、駅との間で古い木造住宅の被害が目立った。写真(e)は、新旧の住宅が並ぶ典型的な例である。建物の被災度判定は過去の地震に比べて早く、写真(c)のように安全を示す緑色も貼られていた。穴水小の体育館で、写真(i)に示すように被害を受けている。

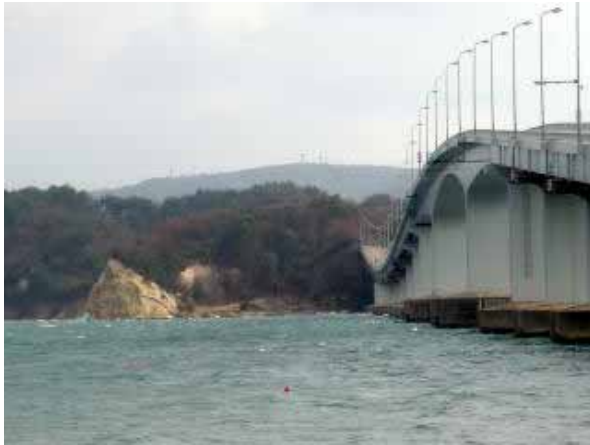
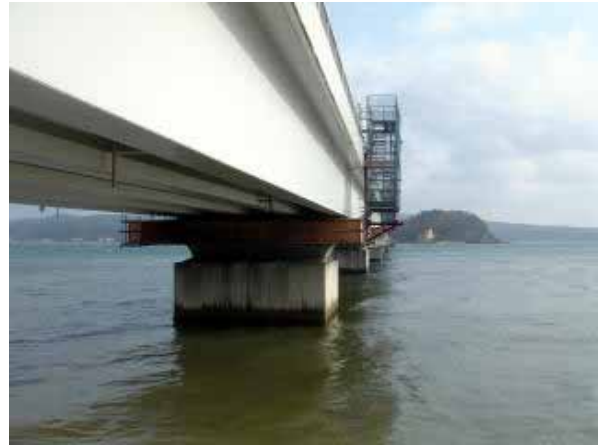
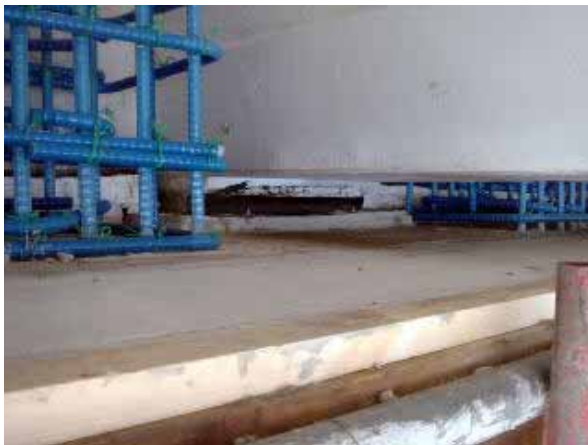
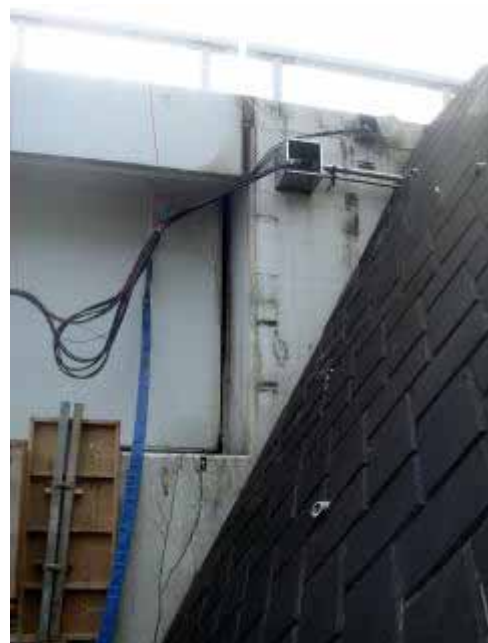
写真 4.1 能登島大橋

通行止めとなったが、特に被害は見られなかった。写真で見られるように耐震対策工事を行っていた最中のように、そのため点検等を慎重に行ったものかと思われ、約 1 週間で通行止め解除となっている⁸⁾。もちろん、通行止め措置を行っているので、どこかである程度の被害はあったものと思われる。

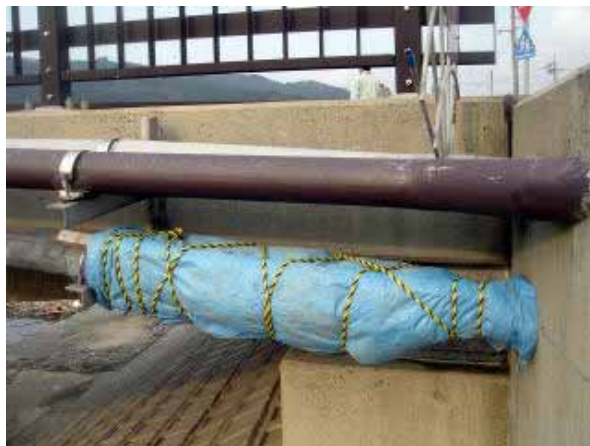
(c)

輪島市門前町道下にある鹿磯（かいそ）橋付近でいくつかの被害が見られた。位置関係は、**図 3.5** に示した通りである。橋自体は、写真**(b)**に見られるように少し地盤の変位により圧縮されているのと、盛土の取り付け部で沈下している程度である。写真**(c)(d)**のように管路にも若干の被害が見られる。上が水道、下が NTT である。写真**(e)(f)**のように、護岸の変状も見られる。写真**(g)(h)**のように河川堤防が崩れている。写真**(i)(h)**は近くの木材加工所での被害である。
