2007 年能登半島地震

被害調査報告

平成19年5月

日本技術開発株式会社

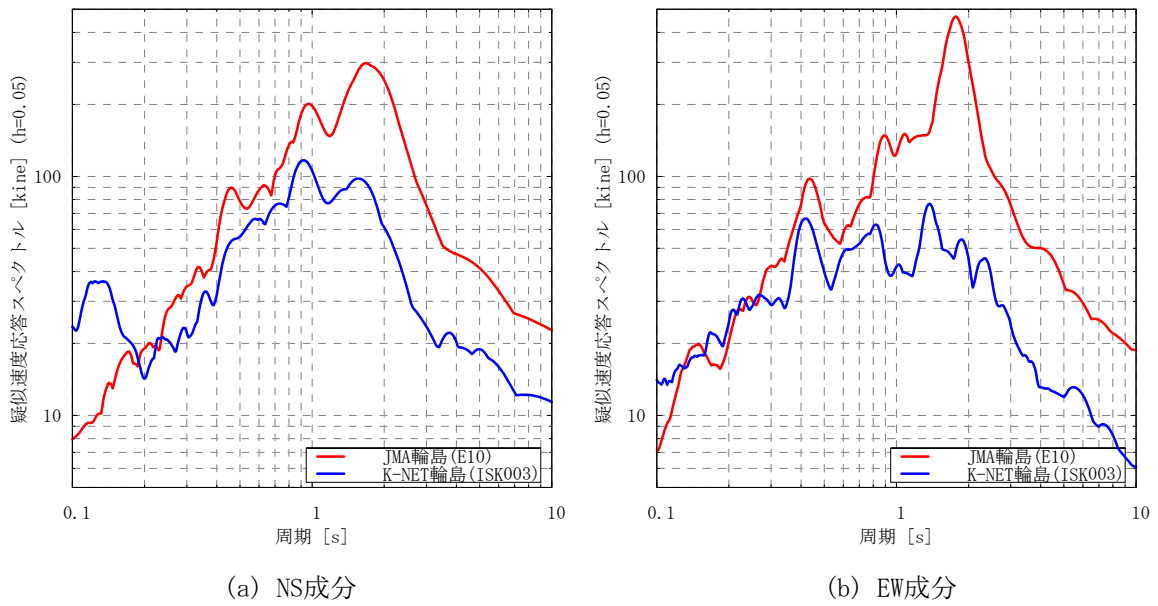
図2.3.3 輪島市中心部での強震記録

両地点における強震記録の速度波形(0.1~10Hz)と疑似速度応答スペクトル(減衰5%)を**図2.3.3**に、水平動粒子軌跡を**図2.3.4**に示す。水平動粒子軌跡は、速度波形で最大値をとる前後各3秒について示している。2地点間の距離は1km強程度であるが、JMA輪島の最大速度はK-NET輪島の2倍以上の99kineで、K-NET輪島より長周期成分に富んでいる。また、JMA輪島では、周期2秒弱の卓越が顕著で、疑似速度応答値は450kineに達している。

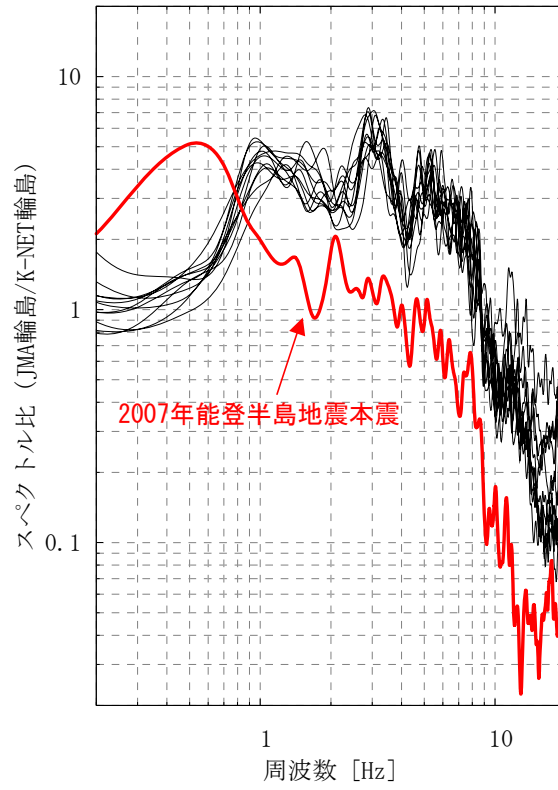
図2.3.5 JMA輪島/K-NET輪島の水平動フーリエスペクトル比

図2.3.5には、JMA輪島とK-NET輪島の両地点で強震波形が得られている地震について、K-NET輪島に対するJMA輪島の水平動フーリエスペクトル比を示す。赤色のラインが能登半島地震本震である。それ以外は能登半島地震以前の地震で、そのほとんどは2004年新潟県中越地震本震およびその余震である。これからも、JMA輪島は地震によらずK-NET輪島に比べて増幅特性が大きいことが分かる。また、能登半島地震本震では、それ以前の地震と比べてピーク周波数が低下し、1Hz以上の高周波数領域の比も小さくなっており、JMA輪島の地盤の非線形化が生じたことを示している。

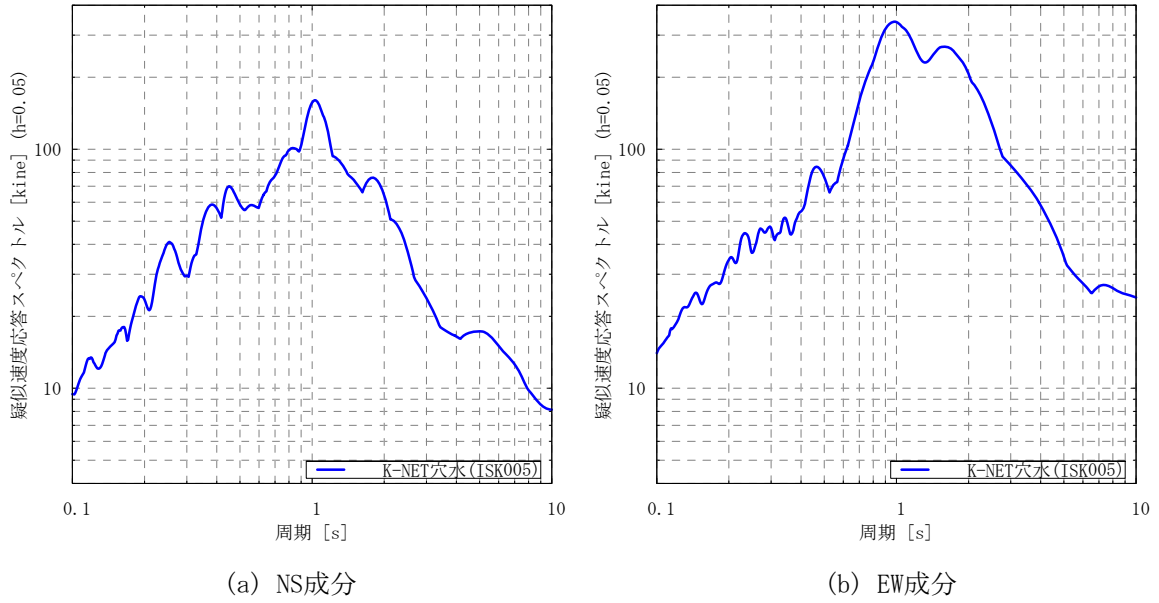
図2.3.9 穴水町中心部での強震記録

K-NET穴水で得られた強震記録は、計測震度6.3、最大速度103kine、SI値127kineと、今回の地震で波形データが得られている中では最強の揺れを観測している。この大きさは、1995年兵庫県南部地震や2004年新潟県中越地震での観測記録と比べても遜色がない。水平動粒子軌跡は、東西方向に卓越していたことを示している。周期1秒が卓越しており、疑似速度応答値は300kineを越えている。上述のように極めて軟らかい地盤上に設置されていることが、周期1秒程度の強い揺れをもたらしたと考えられる。**K-NET**穴水観測点付近には、山王川、小又川が流れているが、現在の合流地点から河口までの流路は、1964年からの河川改修によるものであり⁶⁾、それまでは、**K-NET**穴水観測点のすぐ横を流れる水路が本流であったことが旧版地図⁷⁾によって確認できる。**図2.3.11**に、**K-NET**穴水付近の明治43年の地形図と現在の地形図を示す。

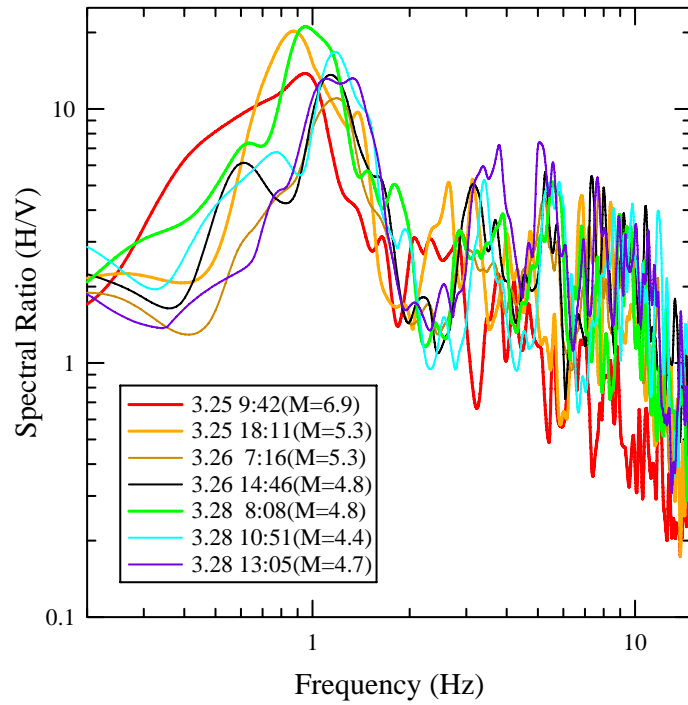
図2. 3. 12 K-NET穴水における能登半島地震本震および余震のH/Vスペクトル

図2.3.12には、本震および6つの余震のH/Vスペクトルを示す。多くの地震で卓越周波数は約1.1Hzであり、本震といくつかの余震で0.9Hz付近に低下している。また、本震では高振動数成分での比が他より小さくなっている。これらは、地盤の非線形化が生じたことを示している。翠川・三浦らは常時微動のH/Vスペクトルと地震動のH/Vスペクトルを比較しているが³⁾、本震前の地震動は常時微動と同じ0.8秒前後が卓越しており、本震では地盤の非線形化の影響で1.0秒と卓越周期が長くなり、本震以降は再び0.8秒前後に戻っていると指摘している。

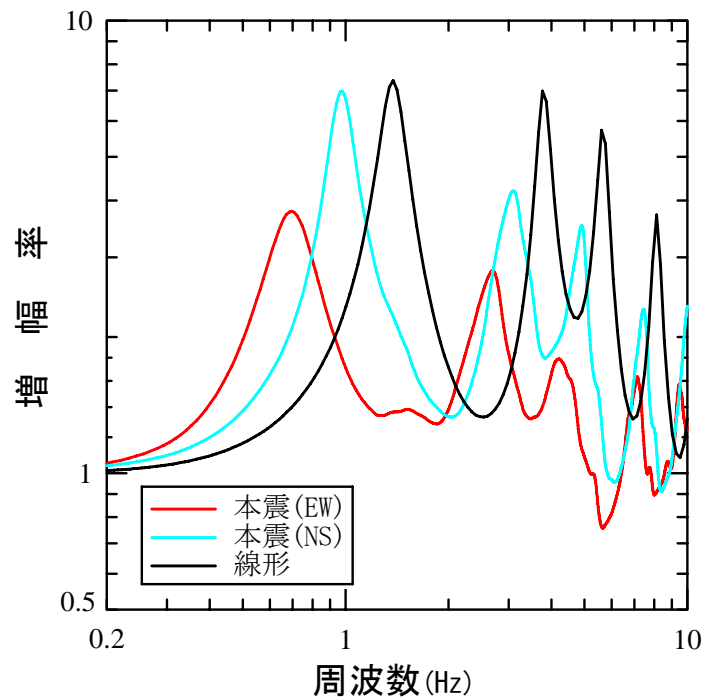
図2. 3. 13 K-NET穴水での伝達関数

地盤の非線形化の影響を明らかにするため、**K-NET**の地盤データに基づき、地盤モデルを仮に設定した(動的変形特性がどの程度妥当かは定かでない)。深さ17m付近で岩盤が現れているものの、S波速度は290m/sにとどまっていたので、ここでは深さ20mに500m/sの工学的基盤層を設定し、この層へのはぎとり解析(等価線形解析)を行い、伝達関数を評価した。これを**図2.3.13**に示す。EW成分の場合、最大せん断ひずみは1%を超えている。

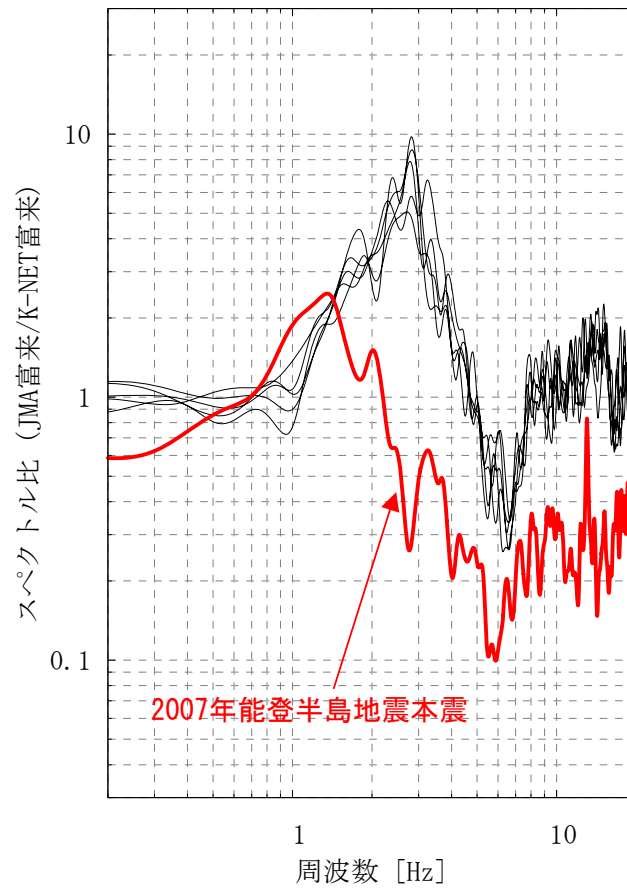
図2. 3. 18 JMA富来/K-NET富来の水平動フーリエスペクトル比

図2.3.18には、JMA富来とK-NET富来の両地点で強震波形が得られている地震について、K-NET富来に対するJMA富来の水平動フーリエスペクトル比を示す。赤色のラインが能登半島地震本震である。それ以外は全て2004年新潟県中越地震本震およびその余震である。能登半島地震本震では、卓越周期が低下し高振動数域で値が小さくなっているため、JMA地点では地盤の非線形化が生じたものと思われる。ただし、K-NET富来の方が断層面に近い影響など他の要因も含まれていると考えられ、地盤条件や建物の影響(志賀町役場富来支所庁舎の1階に設置されている)など、今後詳しい検討が必要である。

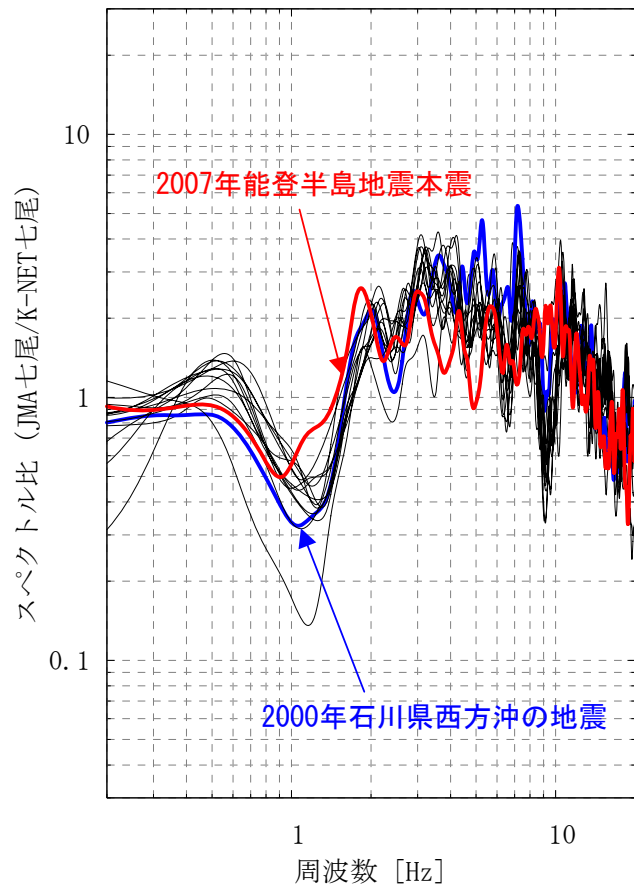
図2.3.25 JMA七尾/K-NET七尾の水平動フーリエスペクトル比

図2.3.25には、JMA七尾とK-NET七尾の両地点で強震波形が得られている地震について、K-NET七尾に対するJMA七尾の水平動フーリエスペクトル比を示す。赤色のラインは能登半島地震本震、青色のラインは2000年6月7日の石川県西方沖の地震(Mj=6.2)である。それ以外はほとんどが2004年新潟県中越地震本震およびその余震である。地震の相違による影響はあまり見られない。それぞれの地点のフーリエスペクトルでは、能登半島地震ではピーク周波数が若干低下している。したがって、それぞれ地盤の非線形化は生じていると思われるが、同程度であるために、このケースでは2地点間のスペクトル比の変化は小さいものと考えられる。

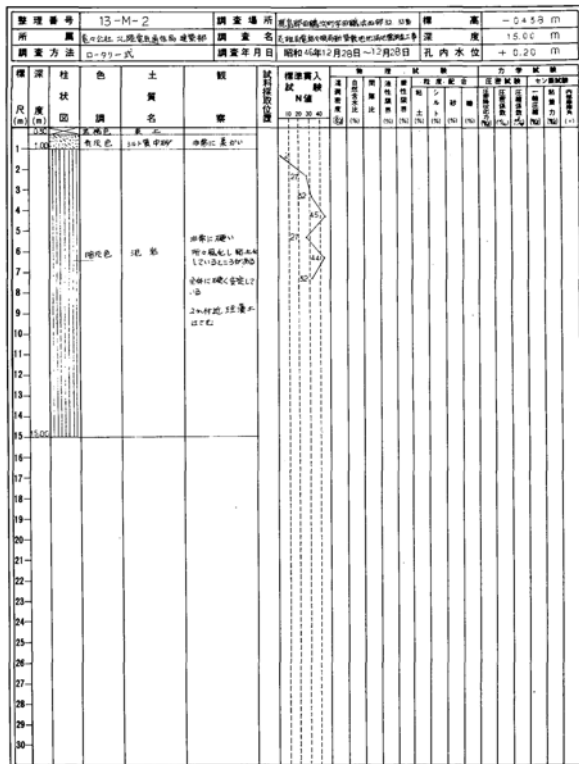
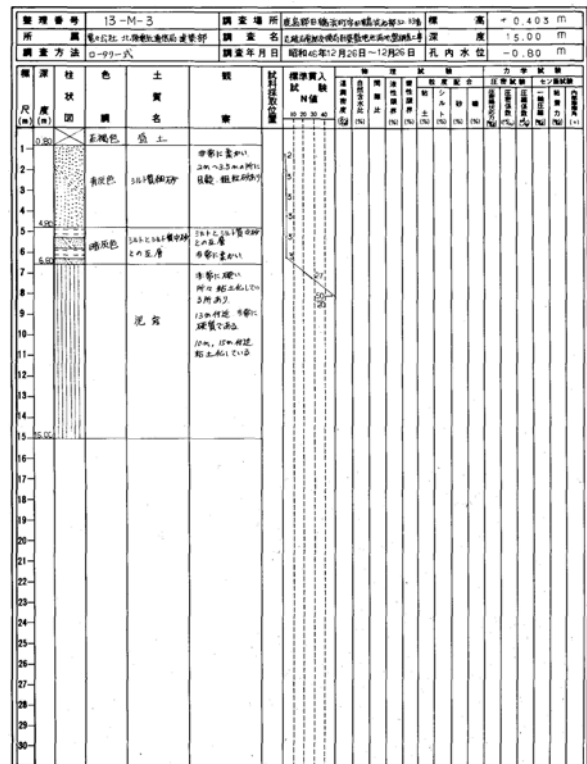
図2. 3. 27 田鶴浜震度観測点付近のボーリング柱状図

七尾市田鶴浜地区(旧田鶴浜町)では、図2.3.26に示す、石川県の震度観測点(七尾市田鶴浜)で計測震度6.2(震度6強)が観測されている³⁾。強震波形は残っていない。この地点はJMA七尾やK-NET七尾が位置する七尾市中心部より西方向に約7kmの地点である。田鶴浜の震度観測点付近のボーリング柱状図⁹⁾を図2.3.27に示すが、図2.3.21や図2.3.22に示したK-NET七尾やJMA七尾の地盤よりも良好であり、周辺の家屋被害も特にない。少し離れた場所で古い木造住宅の被害はあったようである。JMA七尾、K-NET七尾に比べて震源にやや近いことを考慮しても両地点より計測震度が0.9も大きいことは考えにくい。田鶴浜の震度観測点では、気象庁の報道発表¹⁰⁾にもあるように、液状化の痕跡により計測装置が傾斜しており、周辺の実際の揺れよりも大きな震度が記録された可能性が高いと考えられる。

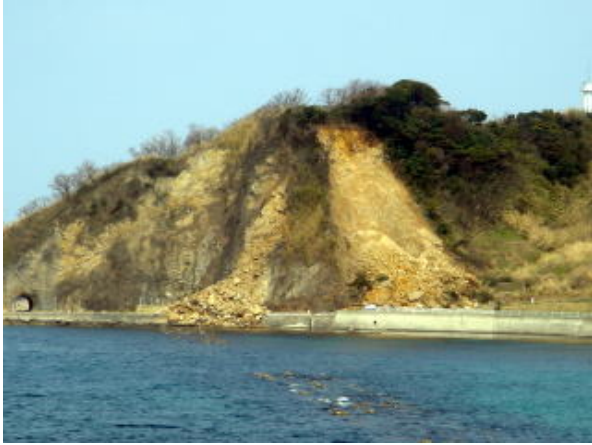
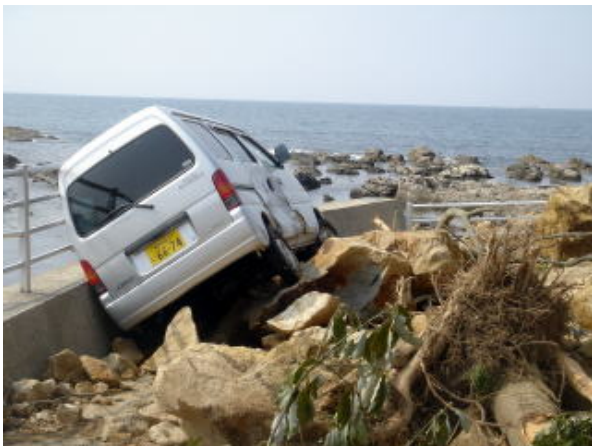
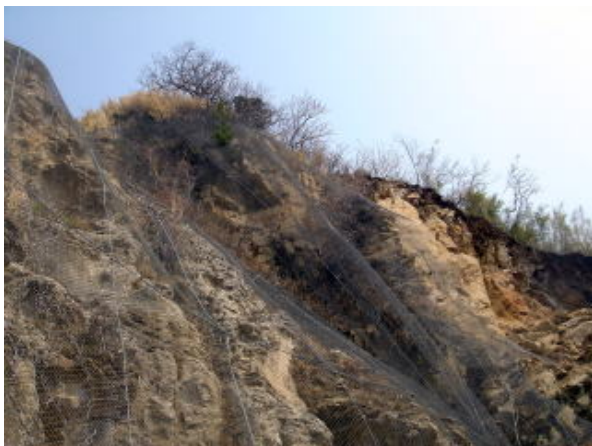
写真 3.1 輪島市竜ヶ崎における被害状況

(a)南側からアプローチ

(e)北側からアプローチ

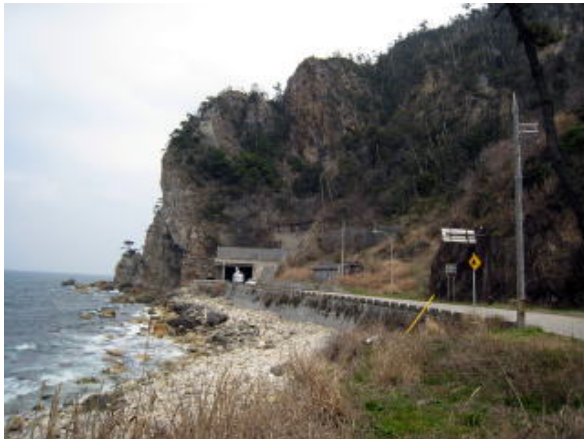
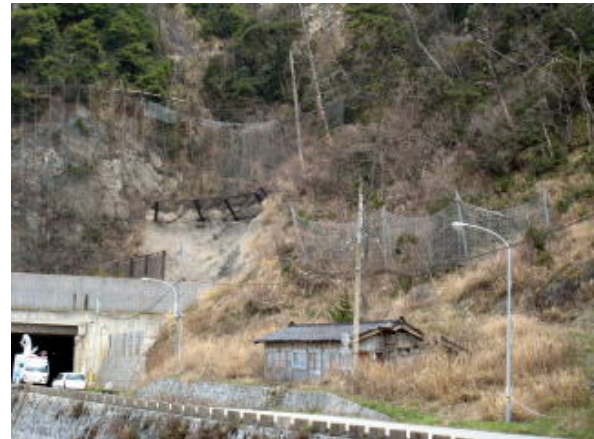
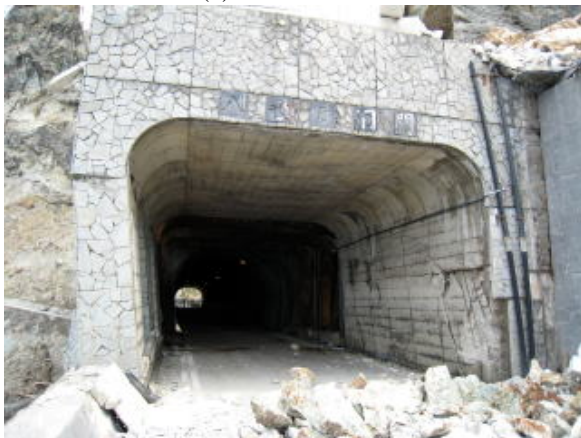
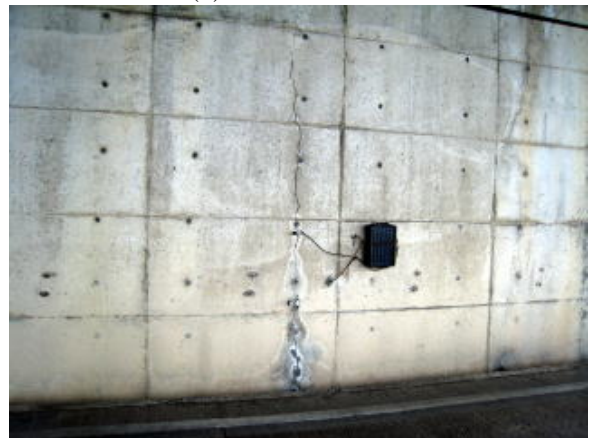
写真 3.3 八世乃洞門における被害

国道 249 号線の輪島市町野町曾々木にある八世乃（はせの）洞門（図 3.2 に赤丸で位置を示す）で、崖が崩壊した。海岸線に沿った浸食崖で、岩倉山の沢筋にあたる。連続するトンネル間の明かり部で、落石対策工が複数設置されている。斜面高は約 40～45m である。

凝灰岩が主体である。海側は亀裂が多く、崩壊箇所も相当程度の亀裂があったと推測される。地震により連鎖的な岩盤崩落が起きたと推測される。既設洞門は斜め上および側方からの衝撃により、柱がせん断破壊している。重力式擁壁は軽微な損傷。崩壊は本震翌日の余震で発生（現地業者談）であり、本震で緩み余震で崩落したと考えられる。

(a)遠景

(d)センサー設置状況

この箇所の復旧は容易でなく、珠洲市大谷方面へは迂回路経由を余儀なくされた。

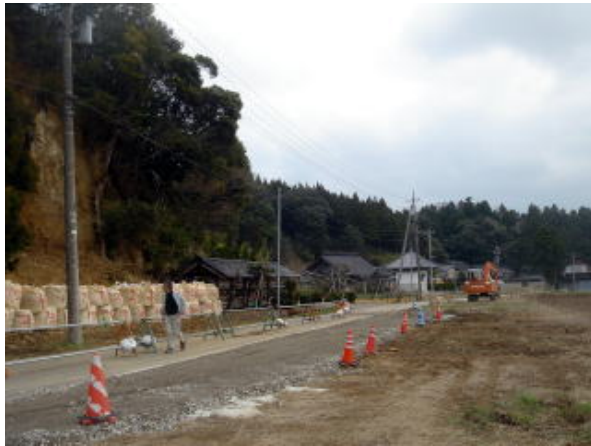
写真 3.4 崖崩れの状況（七尾市中島町塩津）

豊岡笠師保停車場線（県道 253 号）の塩津付近で崖崩れが見られた。幸い、平地であり、写真 (a) に示すように片側通行を確保できている。砂岩の風化が進んでいる。2004 年新潟県中越地震以来とおもわれるが、トンパックを用いた土砂の抑えによる緊急措置が一般化したようであり、ここだけでなく随所で見受けられた。

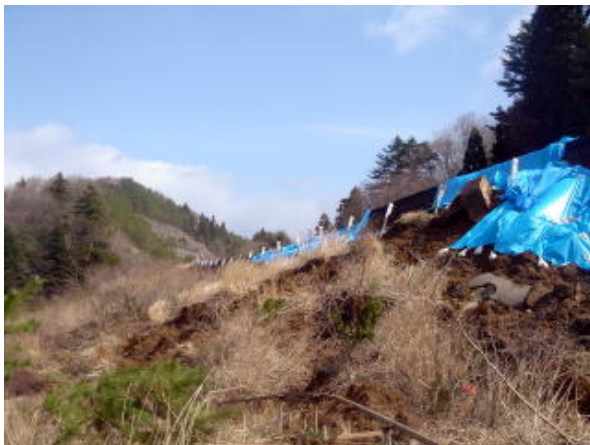
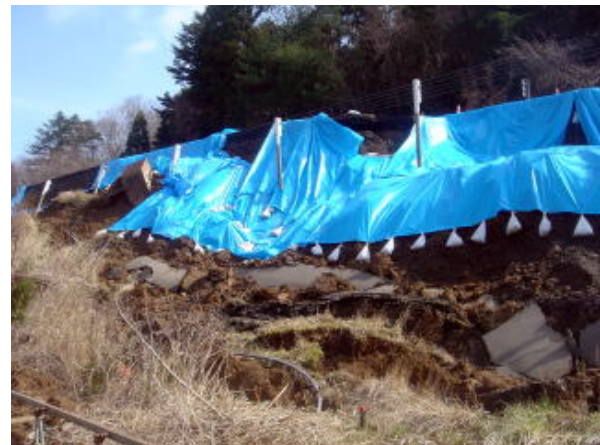
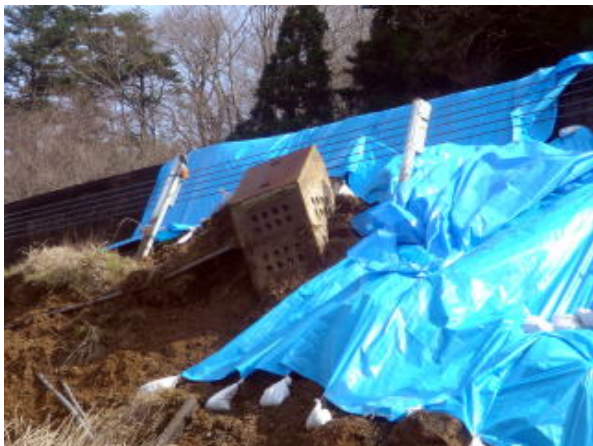
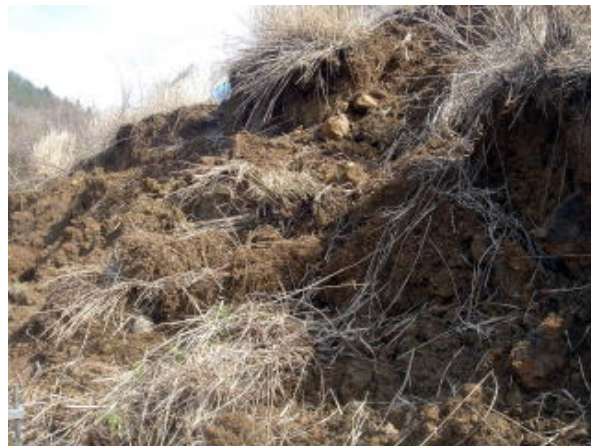
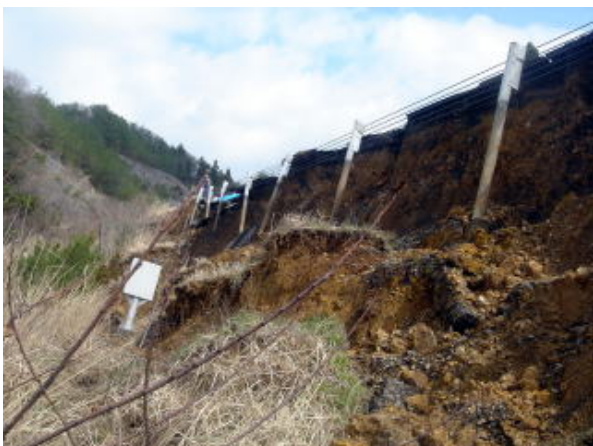
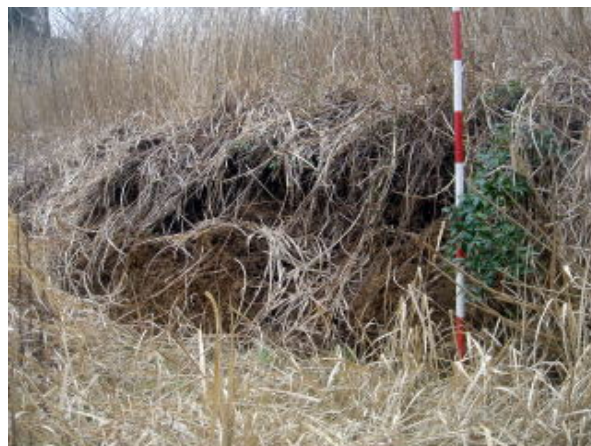
写真 3.5 能登有料道路（土川付近）における盛土崩壊

横田 IC と徳田大津 IC の間の豊川橋の北側で、大規模な盛土崩壊が見られた。写真(f)に見られるように、下の一般道の近くにまで、すべり先端が達している。写真(c)に見られるように、NTT のものと思われるケーブルも巻き込まれている。

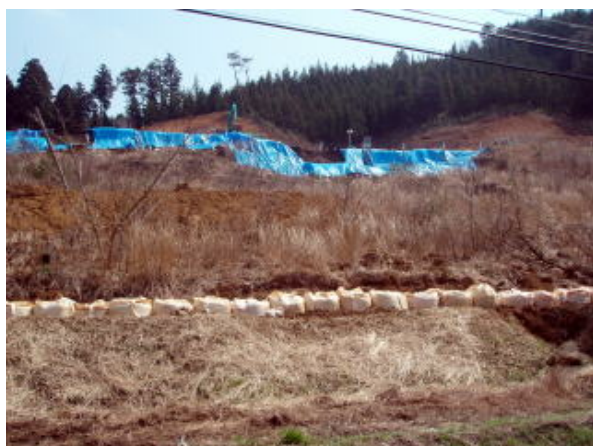
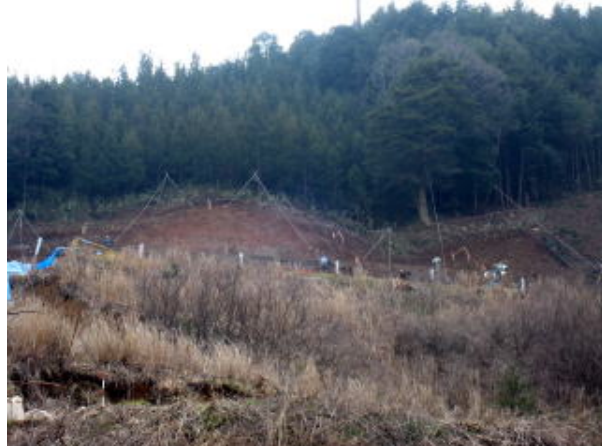
(g)復旧工事の様子

写真(g)と(h)は、2 回目の調査の際における復旧工事の状況である。下部をトンパックで抑え、道路面付近の工事を行っている。横田 IC までは 4/20、穴水 IC までは 4/27 に、予定通り全線の供用を再開している。本格復旧工事はこれからであり、10 月頃までに補強盛土による工事が行われる予定となっている。

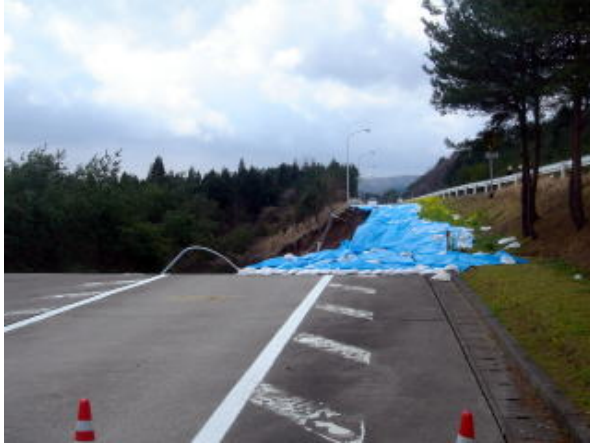
写真 3.6 能登自動車道（横田 IC 付近）における盛土崩壊

横田 IC の料金所を抜け、本線に流入するところで谷を埋めた盛土が崩壊した。

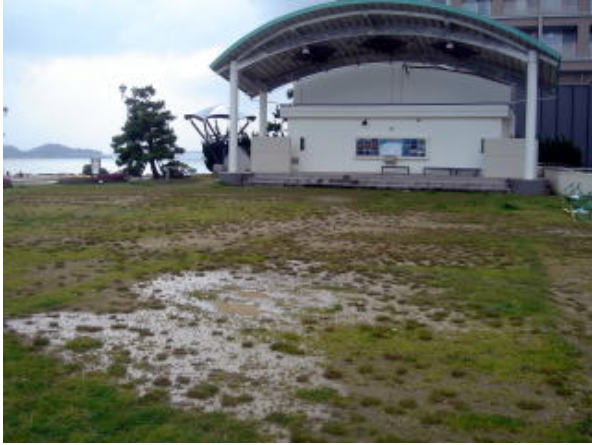
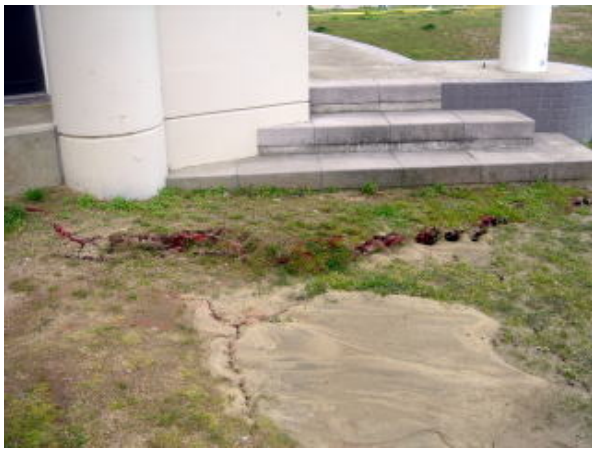
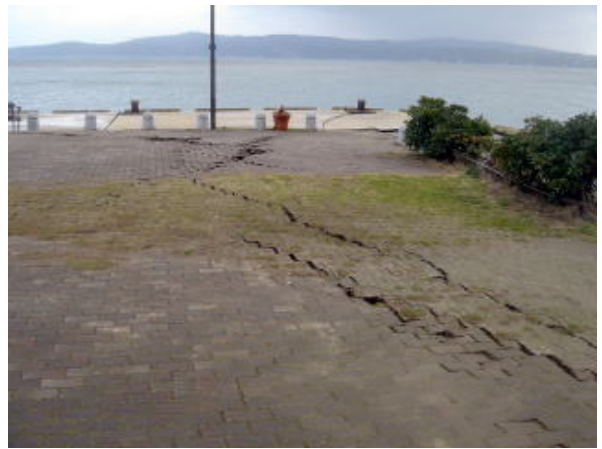
写真 3.8 和倉港における液状化

わくわくプラザで多くの噴砂が見られた。この液状化の影響で、写真(f)に見られるように、岸壁がせり出していたが（東側に押されている）、漁港の岸壁には大きな変状はなく、船の利用には問題はなさそうであった。

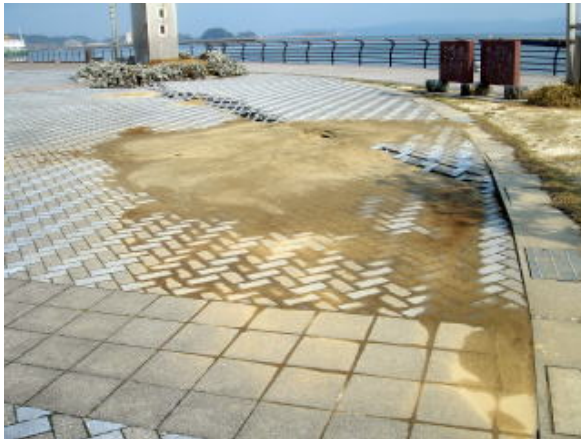
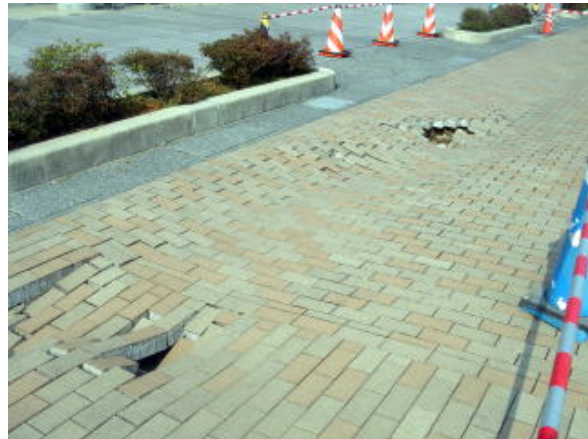
写真 3.10 七尾港における液状化被害状況

写真(e)～(h)は、七尾マリンパークにおける被害状況である。噴砂は、随所で発生しており、場所によっては相当量の砂が噴いたようで、地盤沈下が相当広範囲で発生していた。また、併設施設の能登食祭市場を取り囲むように、目立った地盤変状が見られたが、雨水管の埋め戻しが原因と見られる。食祭市場の近くの新しい部分の岸壁は写真(g)(h)に示すように、変状は見られなかった。背後地盤が液状化により沈下し、境界部で明瞭な段差が生じていることがわかる。脇の古い部分では、護岸流動によるはらみ出しを窺わせる亀裂がみられた。また、護岸自体に亀裂が入ったものや、継ぎ目部分で、剥離が発生しているものも見られた。

(e) マリンパークでの噴砂と段差

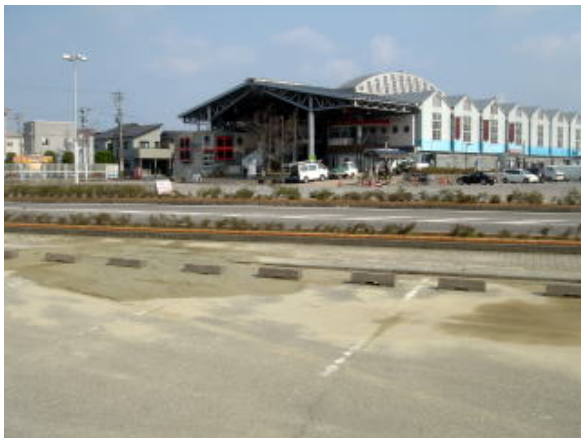
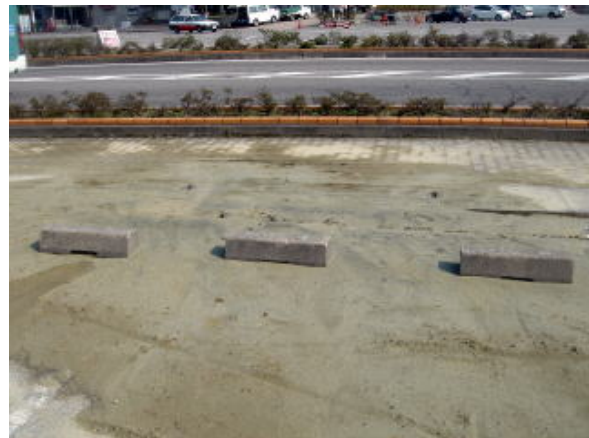
写真(i)(j)は、食祭市場の道路反対側にある駐車場での噴砂の状況である。岸壁以外でも見られたことから、七尾港付近では、小規模の噴砂は他にもあったかと思われ、地震動がもう少し強ければ、被害も大きくなっていた可能性がある。

(i) マリンパーク前の駐車場

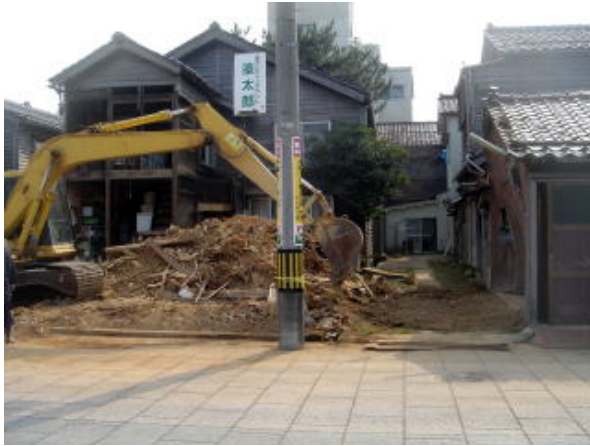
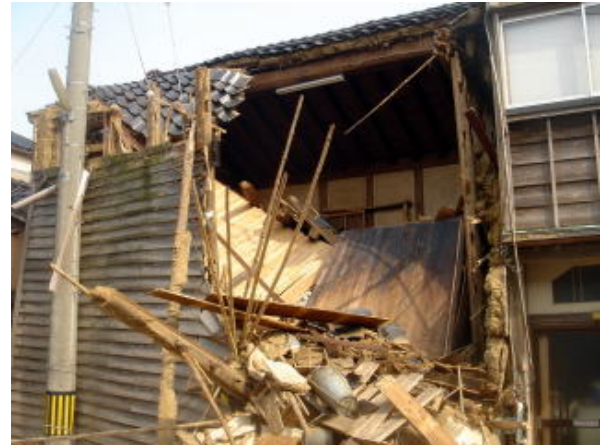
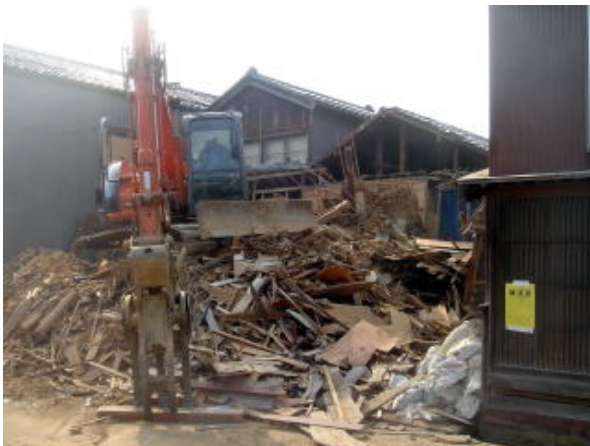
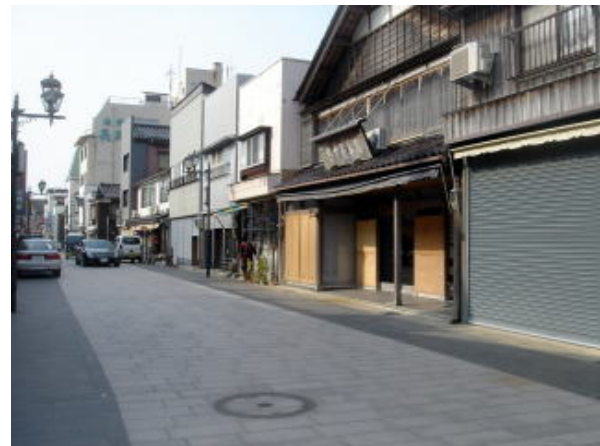
写真 4.2 輪島市河井町（朝市付近）における住宅被害

河井町の朝市通りの建物は、写真(d)のように、ほとんど被害はない。南北の裏側で、他の写真のように古い木造住宅の被害が見られた。商店街の建物は弱いと言われるが、ここは観光地であり、新しいまたは手入れが行われているといったことにより、建物が強度を有していたと思われる。

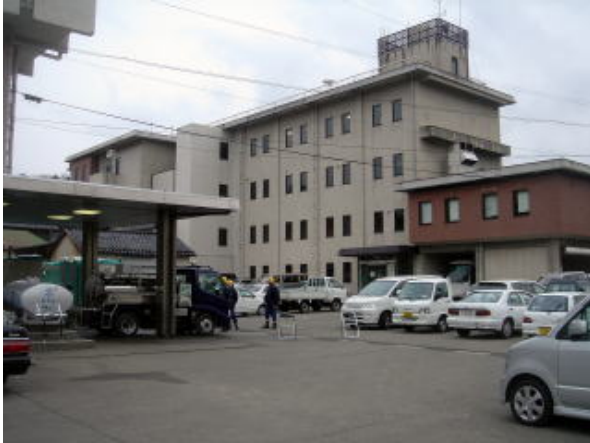
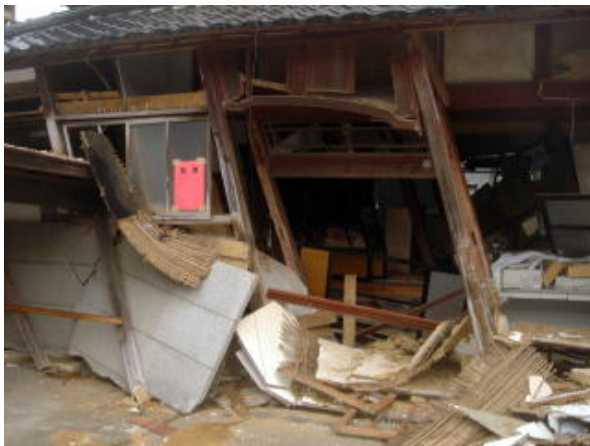
写真 4.3 輪島市門前町の門前総合支所付近における住宅被害

門前総合支所の震度計で震度6強を観測しており（波形データなし）、図4.2に示す門前総合支所及び総持寺周辺のエリアでは古い木造住宅の被害が多く見られた。支所、門前東小、門前高はRC造であるが、目立った被害はない。支所や門前高は事前に耐震補強が行われていた。建物は新しくはないので、補強していなければ、柱にひび割れが生じるような被害が発生していた可能性があり、耐震補強の効果を示す好例と思われる。

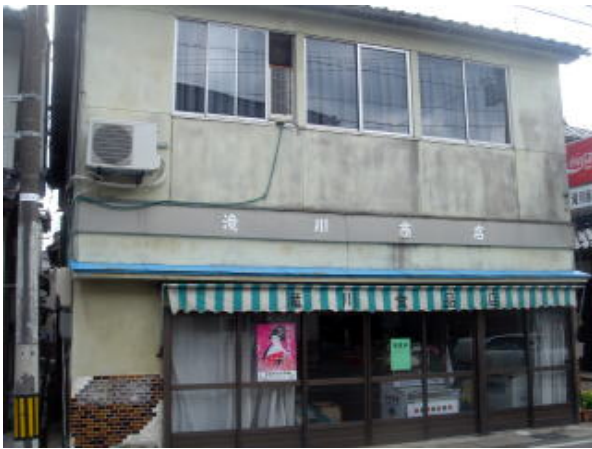
(c)

写真(d)は、新旧の住宅が並ぶ典型的な例である。建物の被災度判定は過去の地震に比べて早く、写真(c)のように安全を示す緑色の紙が貼られており、住民の早期の平常生活復帰に役立ったのではないかとと思われる。また、輪島市では板張りが多かったが、穴水町ではモルタル壁が多い。

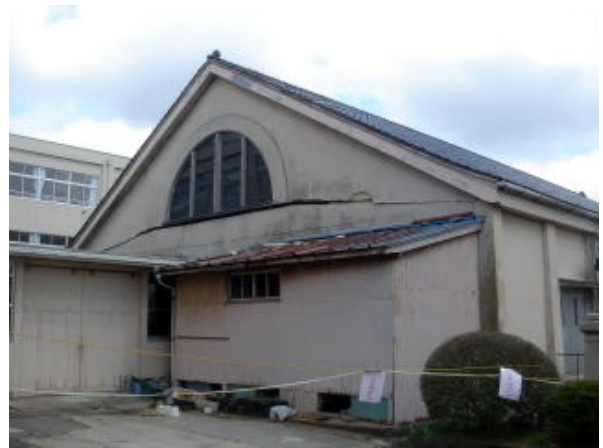
(f)

穴水小の体育館で、写真(f)に示すように被害を受けている。穴水小学校の校舎は耐震補強が行われており、校舎の被害はなかった。輪島市門前町のところでも述べたが、ここ数年、自治体により学校建築の耐震診断・補強が進められてきており、その効果が現れたと言える。仮に被害を受けていると、授業中であれば生徒・教師の生命が脅かされるし、クラック程度で済んだ場合でも、避難所として使えなかったり、授業を行えなかったり、様々な重大な障害が生じる。このような確実に効果が見込まれることについては、他でも早急に対策が講じられるべきと思われる。

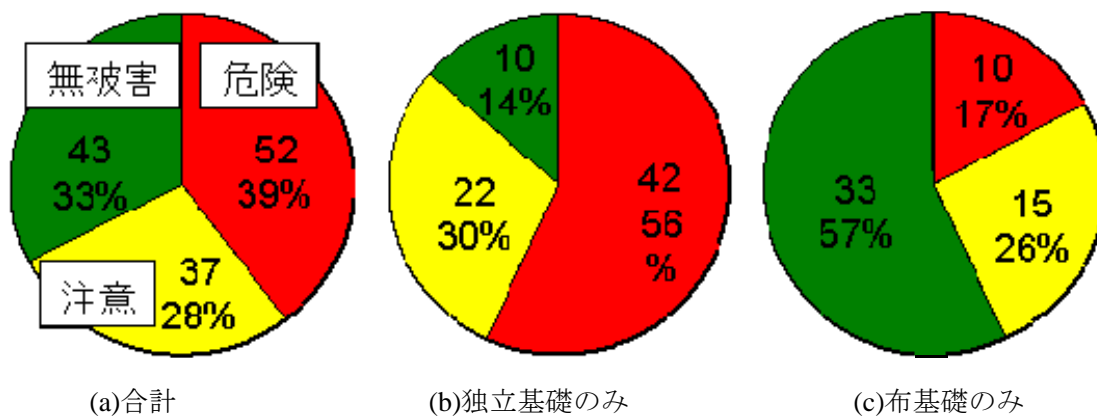
図 4.6 基礎構造別の被害棟数の割合

表 4.1 は、調査結果を集計したものである。図 4.6 は、全体、基礎の種類別に被害の内訳をグラフ表示したものである。調査した範囲では、およそ 4 割の建物が大きな被害を受けており、およそ 7 割の建物が何らかの被害を受けていた。そして独立基礎の建物は、6 割近くが大きな被害を受けており、被害を受けていない建物は 1 割あまりに過ぎなかった。一方、布基礎の建物は、6 割近くの建物が被害を受けておらず、基礎形状で被害の傾向が明らかに違っていた。しかし、布基礎のものでも大きな被害を受けたものが 2 割弱あり、大きな間口や瓦屋根による重い上部構造が一因であると考えられる。

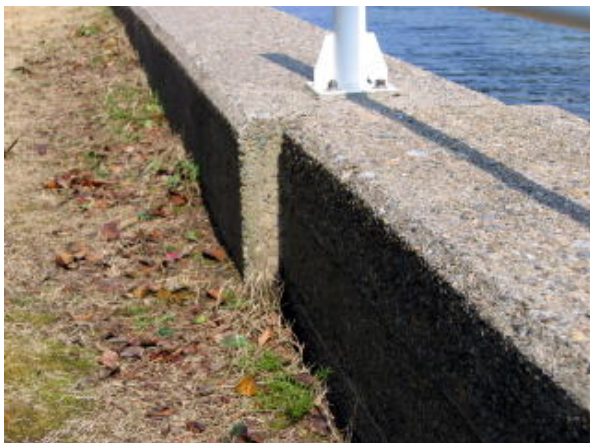
橋の本土側では、写真(e)のように岸壁にずれが生じているほか、写真(f)のように近くにある広

(e)岸壁のずれ

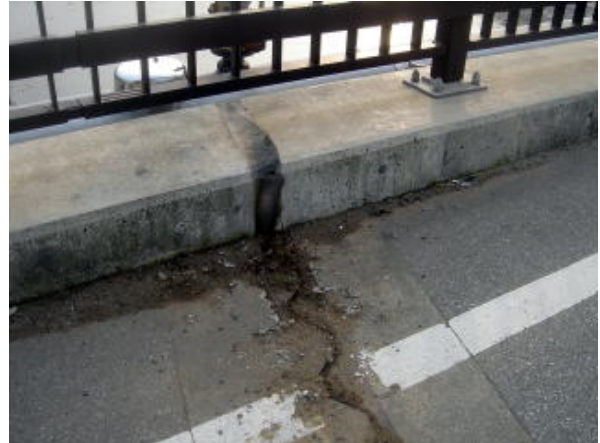
(b)

輪島市門前町道下にある鹿磯（かいそ）橋付近でいくつかの被害が見られた。位置関係は、図 3.5 に示した通りである。橋自体は、写真(b)に見られるように少し地盤の変位により圧縮されているのと、盛土の取り付け部で沈下している程度である。写真(c)(d)のように管路にも若干の被害が見られる。上が水道、下が NTT かと思われる。写真(e)(f)のように、護岸の変状も見られる。写真(g)(h)のように河川堤防が崩れている。写真(i)(h)は近くの木材加工所での被害である。

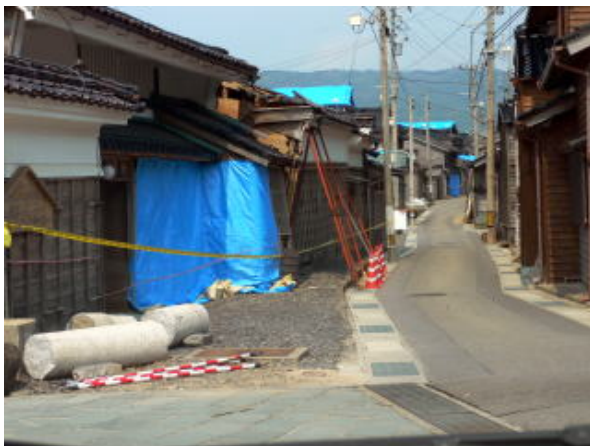
輪島市門前町黒島地区は、黒い瓦屋根と下見板張りという伝統的な家並みが続くところで、輪島市では能登観光のひとつとして、文化財保護法による「伝統的建物群」としての保存を検討し始めていたところであった。しかしながら、地震により、多くの住宅が深刻な被害を受けた。特に、県指定文化財の「角海家（かどみけ）住宅」が、壁や塀が崩れるなど大きな被害を受けてしまったのは残念なことである。山本正紀氏のウェブサイト (<http://www.myjo.org/photo/01170209.htm>) に2005年時の写真が掲載されている。黒島は、江戸時代は天領として、北前船の寄港地として栄えたところで、角海家住宅はその当時の船問屋の建物である。街並みの再建は容易ではない。住民の多くが高齢者であり、一人暮らしの高齢者も多い。元々、2割が空き家である。

(c) 角海家住宅
