# 2007 年能登半島地震

## 被害調査報告

平成19年5月

日本技術開発株式会社

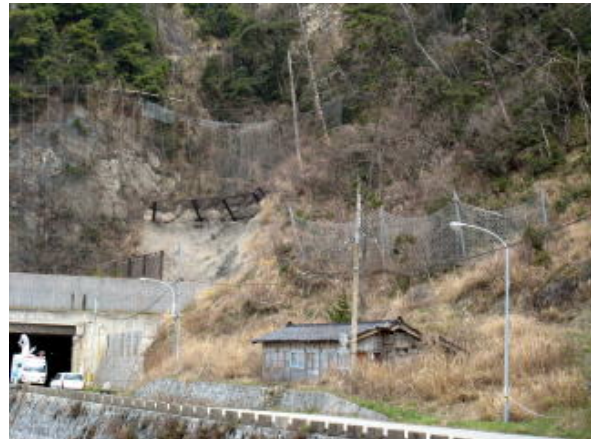
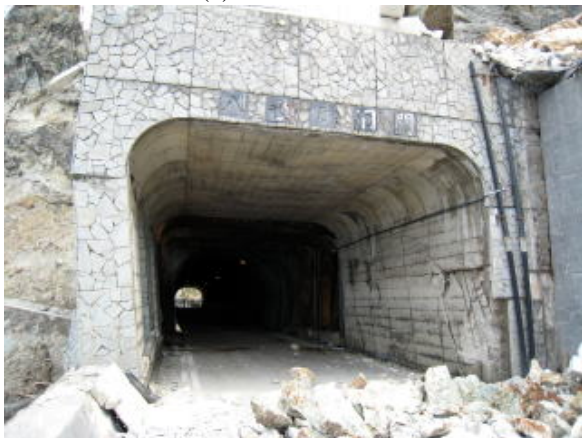
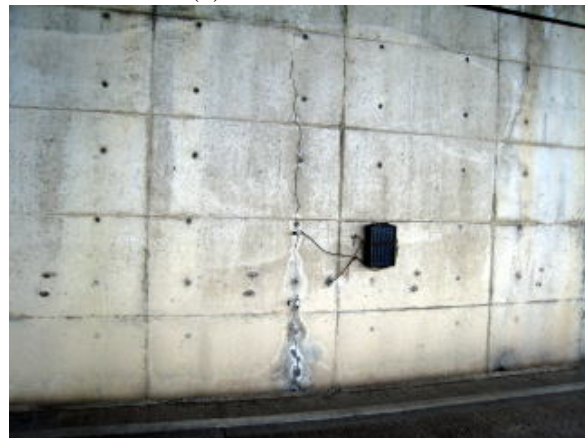
写真 3.3 八世乃洞門における被害

国道 249 号線の輪島市町野町曾々木にある八世乃（はせの）洞門（図 3.2 に赤丸で位置を示す）で、崖が崩壊した。海岸線に沿った浸食崖で、岩倉山の沢筋にあたる。連続するトンネル間の明かり部で、落石対策工が複数設置されている。斜面高は約 40～45m である。

凝灰岩が主体である。海側は亀裂が多く、崩壊箇所も相当程度の亀裂があったと推測される。地震により連鎖的な岩盤崩落が起きたと推測される。既設洞門は斜め上および側方からの衝撃により、柱がせん断破壊している。重力式擁壁は軽微な損傷。崩壊は本震翌日の余震で発生（現地業者談）であり、本震で緩み余震で崩落したと考えられる。

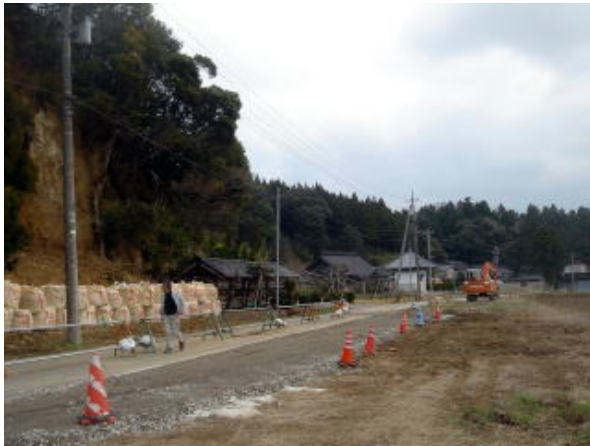
豊岡笠師保停車場線（県道 253 号）の塩津付近で崖崩れが見られた。幸い、平地であり、写真 (a) に示すように片側通行を確保できている。砂岩の風化が進んでいる。2004 年新潟県中越地震以来とおもわれるが、トンパックを用いた土砂の抑えによる緊急措置が一般化したようであり、ここだけでなく随所で見受けられた。

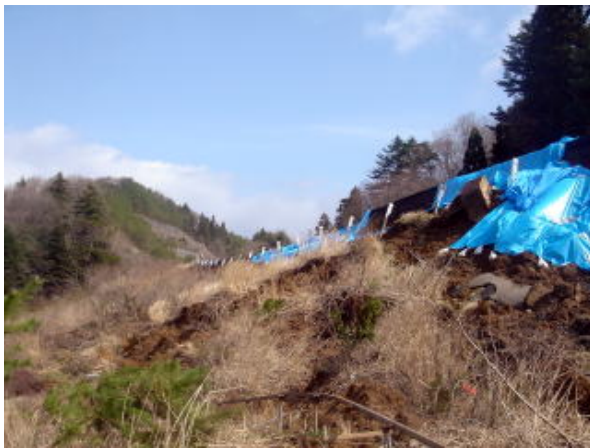
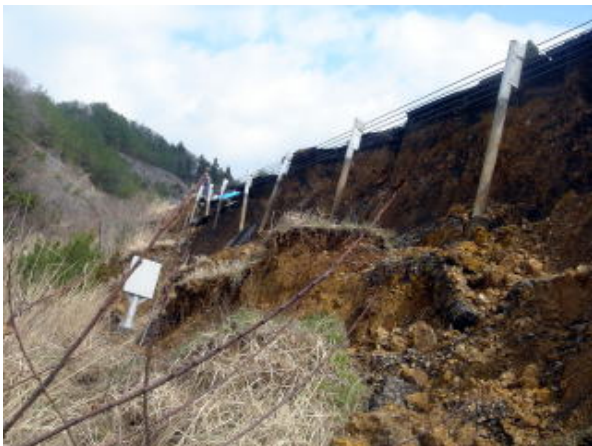
写真 3.5 能登有料道路（土川付近）における盛土崩壊

横田 IC と徳田大津 IC の間の豊川橋の北側で、大規模な盛土崩壊が見られた。写真(f)に見られるように、下の一般道の近くにまで、すべり先端が達している。写真(c)に見られるように、NTT のものと思われるケーブルも巻き込まれている。

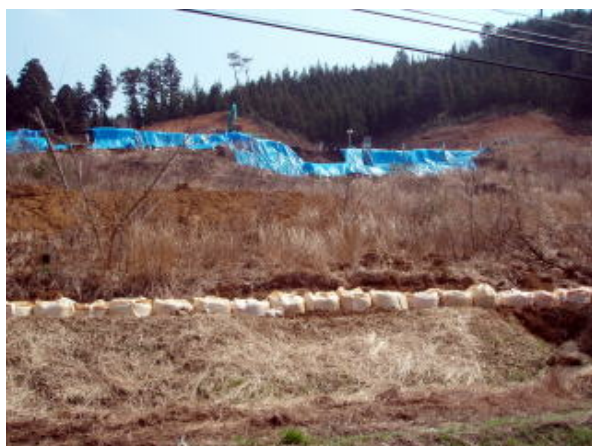
(g)復旧工事の様子

写真(g)と(h)は、2 回目の調査の際における復旧工事の状況である。下部をトンパックで抑え、道路面付近の工事を行っている。横田 IC までは 4/20、穴水 IC までは 4/27 に、予定通り全線の供用を再開している。本格復旧工事はこれからであり、10 月頃までに補強盛土による工事が行われる予定となっている。

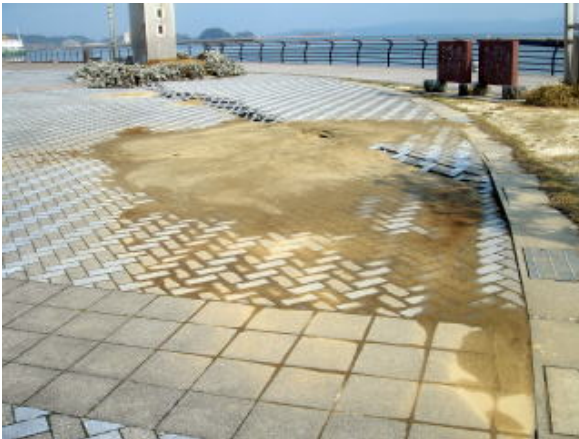
(e) マリンパークでの噴砂と段差

写真(e)～(h)は、七尾マリンパークにおける被害状況である。噴砂は、随所で発生しており、場所によっては相当量の砂が噴いたようで、地盤沈下が相当広範囲で発生していた。また、併設施設の能登食祭市場を取り囲むように、目立った地盤変状が見られたが、雨水管の埋め戻しが原因と見られる。食祭市場の近くの新しい部分の岸壁は写真(g)(h)に示すように、変状は見られなかった。背後地盤が液状化により沈下し、境界部で明瞭な段差が生じていることがわかる。脇の古い部分では、護岸流動によるはらみ出しを窺わせる亀裂がみられた。また、護岸自体に亀裂が入ったものや、継ぎ目部分で、剥離が発生しているものも見られた。

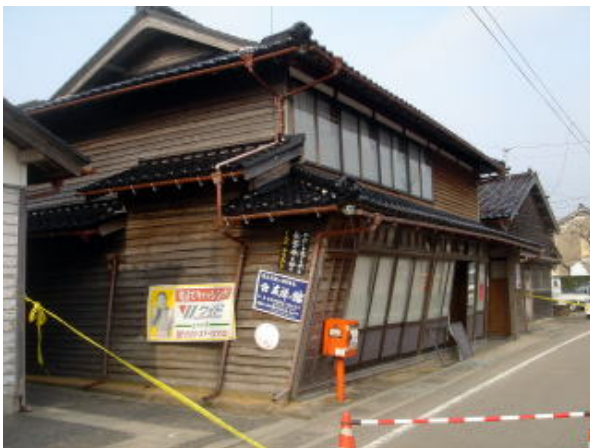
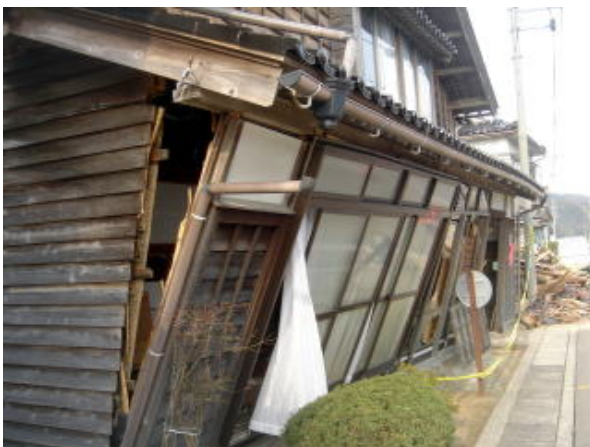
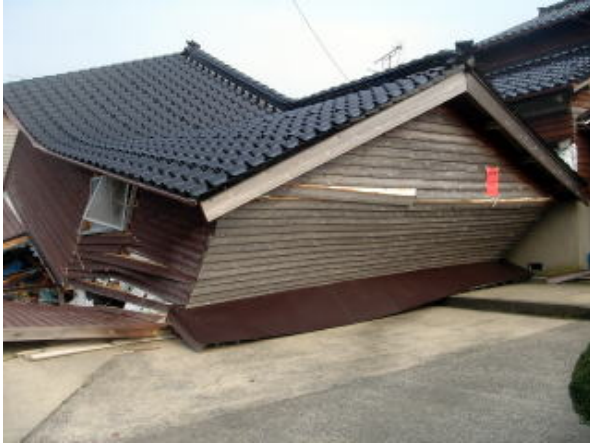
写真 4.4 輪島市門前町道下地区における住宅被害

門前町道下地区は、今回の地震で最も被害率が高かったと思われる。

写真(i)と(j)は、被害をほとんど受けていない数少ない住宅である。被害を受けた住宅に比べ若干新しく壁のバランス等も違うようではあるが、本質的には同じような造りである。ただし、基礎がしっかりしている点が明らかに異なっているように思われた。倒れているものは、独立基礎が多く、このことが全壊のひとつの要因になったと思われる。詳しくは、4.4で述べる。

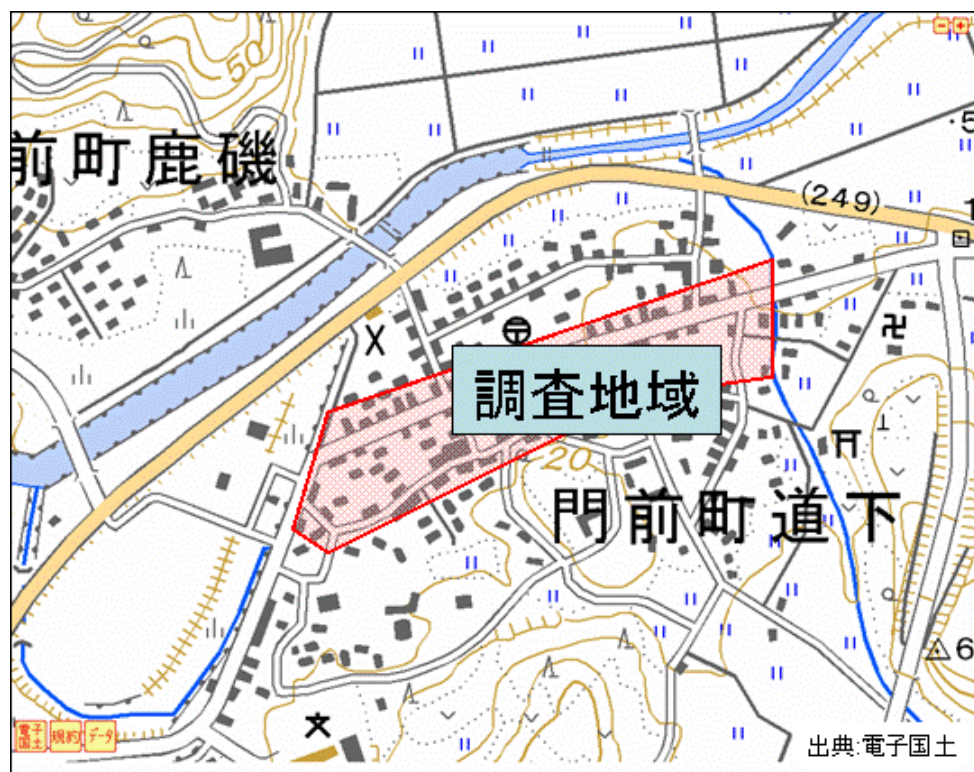
図 4.5 調査エリア

木造建物被害に対する基礎の影響を調べるため、門前町道下地区の木造建物（以下、単に建物と記述する）の調査を実施した。図 4.5 に示す調査エリア内の、道路から確認できた 132 棟の建物について、応急危険度判定結果と建物基礎の様子を一棟ずつ調査して集計を行った。

表 4.1 は、調査結果を集計したものである。図 4.6 は、全体、基礎の種類別に被害の内訳をグラフ表示したものである。調査した範囲では、およそ 4 割の建物が大きな被害を受けており、およそ 7 割の建物が何らかの被害を受けていた。そして独立基礎の建物は、6 割近くが大きな被害を受けており、被害を受けていない建物は 1 割あまりに過ぎなかった。一方、布基礎の建物は、6 割近くの建物が被害を受けておらず、基礎形状で被害の傾向が明らかに違っていた。しかし、布基礎のものでも大きな被害を受けたものが 2 割弱あり、大きな間口や瓦屋根による重い上部構造が一因であると考えられる。

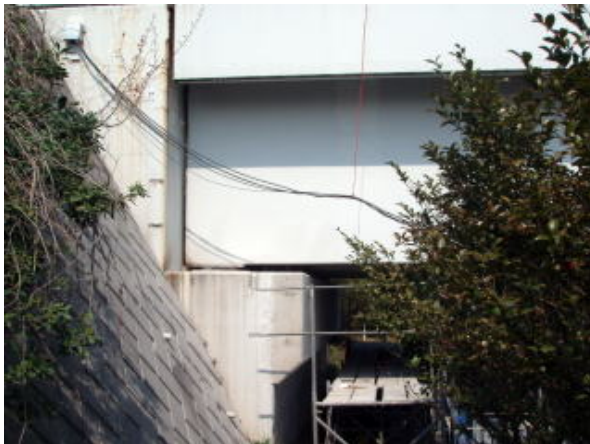
北陸地方整備局<sup>2)</sup>によれば、能登島大橋は中間付近の橋脚部にひびわれが生じたことにより、発災初期に通行止めの規制が実施されている。第2回調査時（4月9日、10日）では、写真(a)(b)にみられるように応急の補修工事は完了している模様である。1回目調査時で既に写真(c)(d)の状態であったので、何らかの補強工事を行っていた最中であつたかと思われる。

(c)元々、工事中であった様子

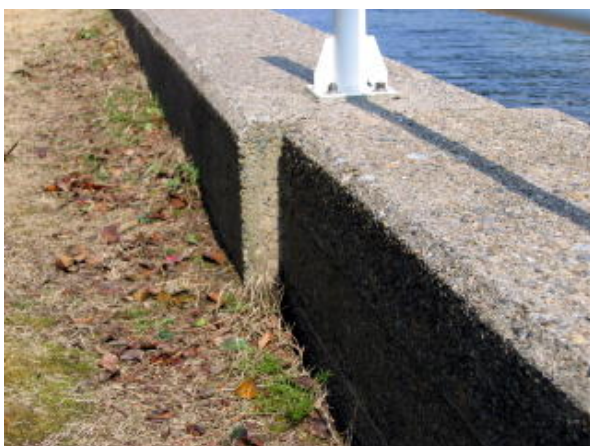
橋の本土側では、写真(e)のように岸壁にずれが生じているほか、写真(f)のように近くにある広

(e)岸壁のずれ

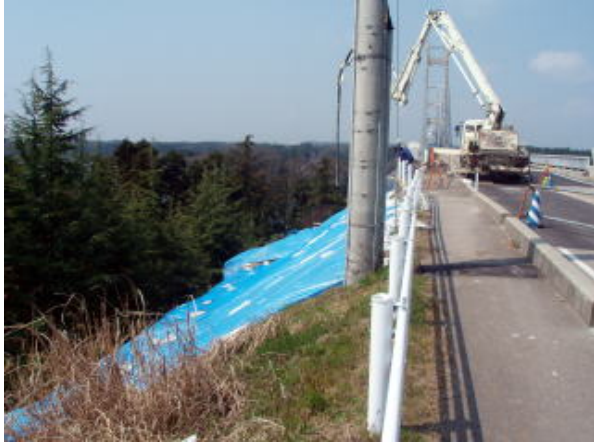
ツインブリッジのとでは、能登島側の取付部で段差が生じており、写真(d)に見られるように段差解消の補修の跡がみられる（第2回被害調査：4月10日現在）。取付部の両側面にはブルーシートが掛けられており、盛土が若干流出あるいは滑落したかと思われる。取付部付近では作業車が止まっており、ケーブルを抜き出す（あるいは設置？）作業が行われていた。これにより、一部で片側交互通行となっていた。

(a)作業車のアームからケーブル（？）が下がっている

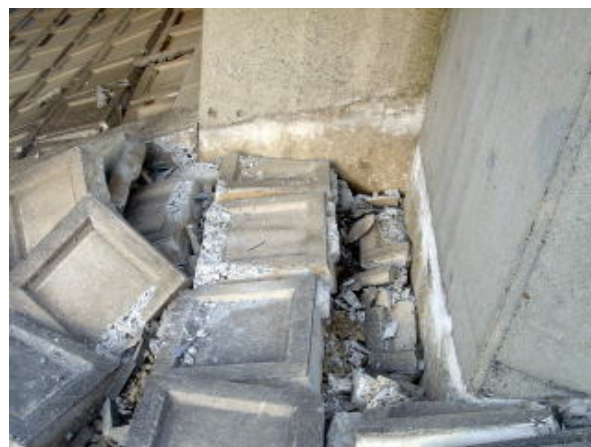
輪島市門前町道下にある鹿磯（かいそ）橋付近でいくつかの被害が見られた。位置関係は、図 3.5 に示した通りである。橋自体は、写真(b)に見られるように少し地盤の変位により圧縮されているのと、盛土の取り付け部で沈下している程度である。写真(c)(d)のように管路にも若干の被害が見られる。上が水道、下が NTT かと思われる。写真(e)(f)のように、護岸の変状も見られる。写真(g)(h)のように河川堤防が崩れている。写真(i)(h)は近くの木材加工所での被害である。

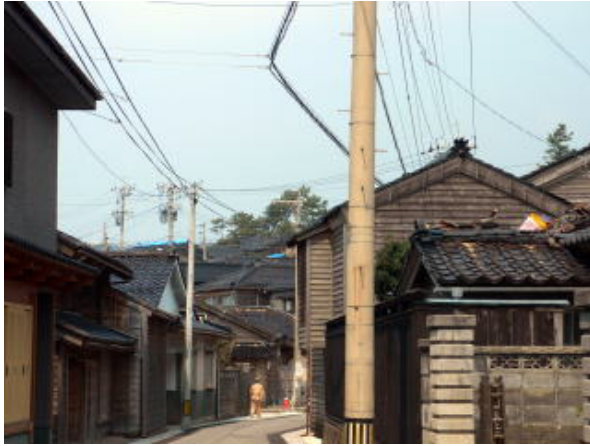
(a)

輪島市門前町黒島地区は、黒い瓦屋根と下見板張りという伝統的な家並みが続くところで、輪島市では能登観光のひとつとして、文化財保護法による「伝統的建物群」としての保存を検討し始めていたところであった。しかしながら、地震により、多くの住宅が深刻な被害を受けた。特に、県指定文化財の「角海家（かどみけ）住宅」が、壁や塀が崩れるなど大きな被害を受けてしまったのは残念なことである。山本正紀氏のウェブサイト (<http://www.myjo.org/photo/01170209.htm>) に 2005 年時の写真が掲載されている。黒島は、江戸時代は天領として、北前船の寄港地として栄えたところで、角海家住宅はその当時の船問屋の建物である。街並みの再建は容易ではない。住民の多くが高齢者であり、一人暮らしの高齢者も多い。元々、2割が空き家である。

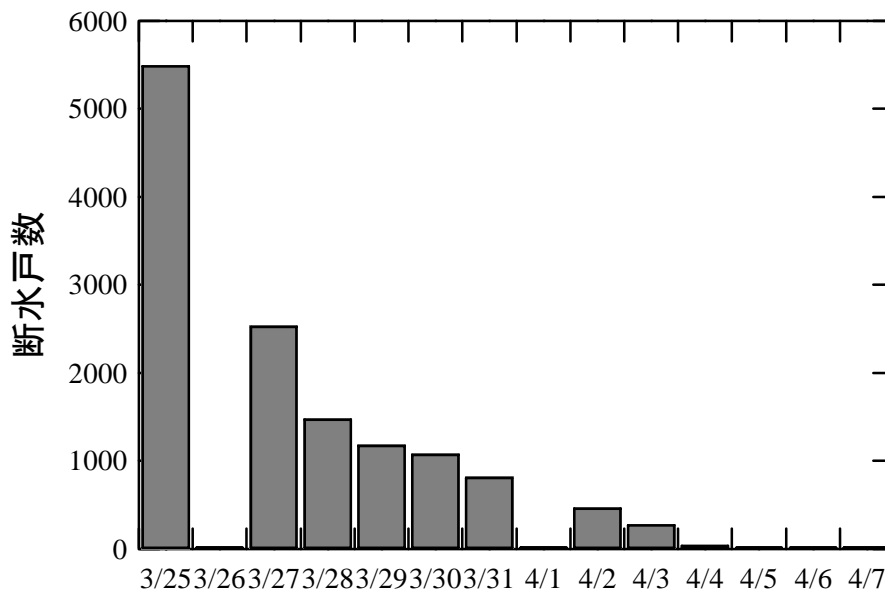
図 6.1 輪島市における復旧状況

揺れが大きく、建物被害も大きい輪島市で水道被害も大きく、復旧に日数を要している。断水戸数は 5,500 戸で、27 日 2,536 戸、3/31 日で 823 戸となり、全戸復旧したのは 4/7 日の 8 時である。
