# 港湾・海岸の被害と対策の進め方

株式会社エイト日本技術開発  
河川・港湾事業部  
中国支社

河川・港湾事業部では、この災害から港湾・漁港・海岸の復旧・復興の支援を行なうため、現地被害調査を実施した。ここに、現時点での国等の研究機関の調査・方針等も踏まえ当社の考えを報告する。

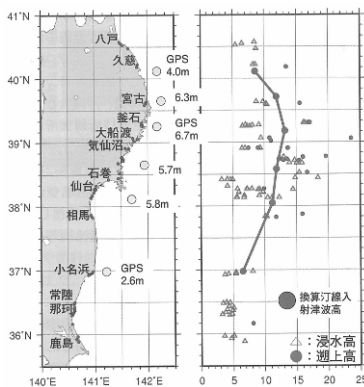
図1 津波の痕跡高さ GPSのデータにもとづく換算汀線入射津波高<sup>1)</sup>

今回のM9の地震によって巨大な津波が発生している。図1に今回測定された津波の痕跡高を示す。津波高は、岩手県の宮古付近から福島県の相馬付近で特に高く10m以上となっている。

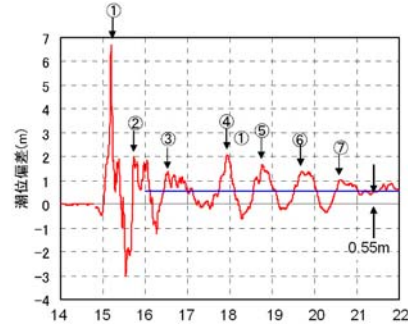
図2 岩手南部沖波浪計観測値(3月11日)<sup>2)</sup>

ば、釜石港沖合い18kmで水深204mにあるGPS波浪計によって6.7mの津波が15時12分に観測された。

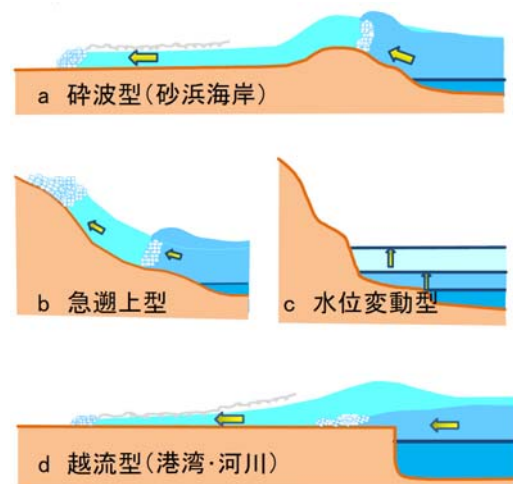
図3 代表的な海岸断面と巨大な津波の侵入<sup>2)</sup>

図3、表1は、代表的な海岸断面について津波の進入の様子を説明したものである。

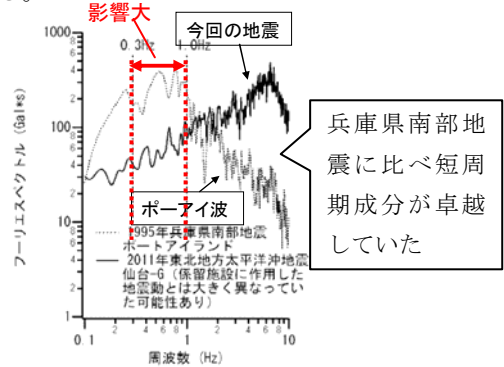
図6 仙台港G地震動フーリエスペクトル比較<sup>2)</sup>に加筆

今回の地震は、東北地方から関東地方の広大な地域で被害が発生した。港湾施設被害にも地域性が見られた。青森県から岩手県においては、地盤の浅い部分に比較的硬質な岩が存在すること、埋立地が比較的少ないこと、地震動特性が港湾施設に被害が生じやすい周波数帯と比較して比較的短周期成分が卓越していたため、地震動による被害程度は小さかったと考える。
