## 阿武隈川・鳴瀬川・北上川の被害

株式会社エイト日本技術開発

### 1. はじめに

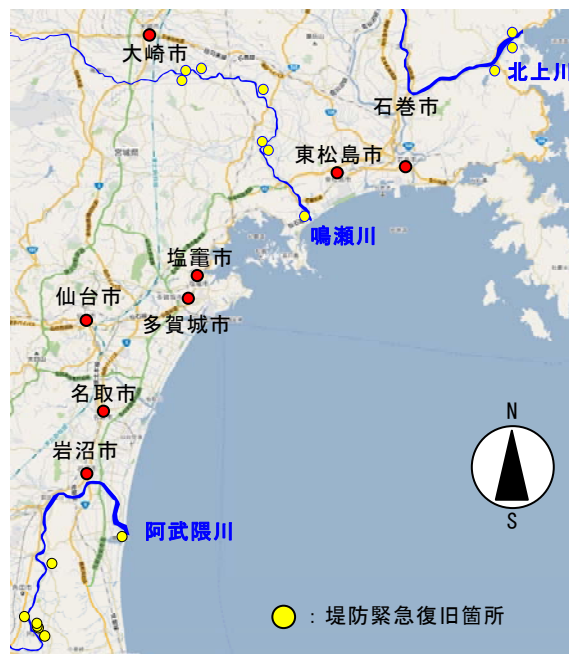
図 1 調査および河川堤防被害位置<sup>2)3)4)</sup>

今回の地震で、阿武隈川では 57 箇所(内、堤防の緊急復旧箇所 7 箇所)<sup>3)</sup>、鳴瀬川では 156 箇所(内、堤防の緊急復旧箇所 7 箇所)<sup>4)</sup>、北上川では、204 箇所(内、堤防の緊急復旧箇所 3 箇所)<sup>4)</sup>において堤防に被害が発生している。図 1 には、各河川で緊急復旧が実施された箇所を示している。

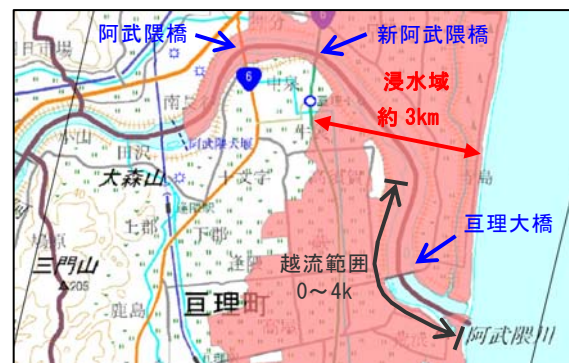
図 2 浸水範囲(阿武隈川河口部)<sup>5)</sup>

図 2 に阿武隈川河口周辺部における津波浸水域<sup>5)</sup>を示す。浸水域は、海岸線より概ね 3km 内陸まで及んでいる。

写真 1 に河口付近(亘理大橋の右岸側上流部)における堤防被災状況を示す。本地点では、堤防の堤内側法面が流出・崩壊し、周辺田畑に海水が残存していた。これは、河川を遡上した津波が堤防を越流したことによるものと推測される。ただし、図 2 に示す河口部から 4km の範囲より上流側の堤防では、このような被災形態は見られず、津波が越流した範囲は 0～4km の範囲であったと考えられる。

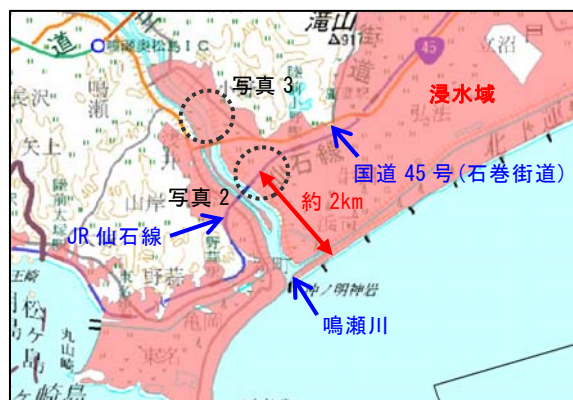
図 3 津波浸水範囲(鳴瀬川河口部)<sup>5)</sup>

図 3 に鳴瀬川河口周辺部の津波浸水域<sup>5)</sup>を示す。津波が河口より 4～5km 程度遡上し、内陸についても海岸線から 4～5km 程度の範囲まで浸水域が

及んでいる。

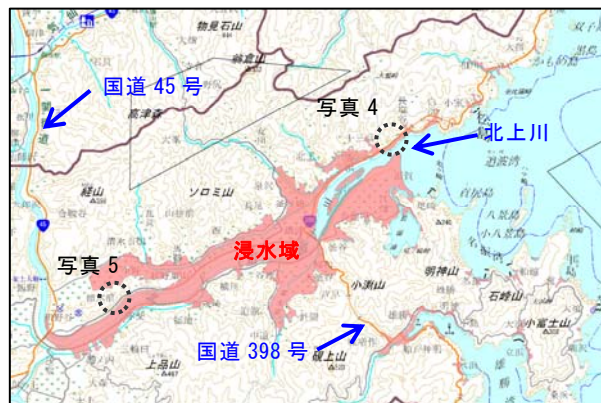
図 4 浸水範囲(北上川河口部)<sup>5)</sup>

図 4 に北上川河口周辺部の津波浸水域<sup>5)</sup>を示す。津波が河口より 12km 程度遡上している。

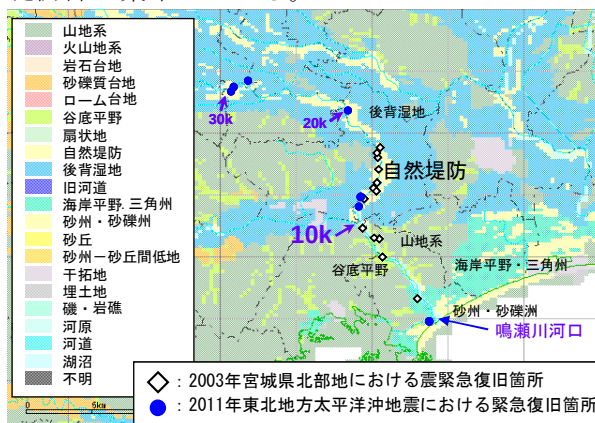
図 5 微地形分類(250m メッシュ)<sup>10)</sup>

図 5 に微地形分類図(250m メッシュ)<sup>10)</sup>を示す。図中には、宮城県北部ならびに東北地方太平洋沖地震において甚大な被害が生じた堤防の被災箇所(緊急復旧箇所)を併記している。

河口から概ね 10k の地点で山地から平野(後背湿地)へと地形が大きく変化し、鳴瀬川周辺では自然堤防が分布している。そして、両地震動での堤防被害は、一般に液状化し易いとされるこの自然堤防部に集中している。

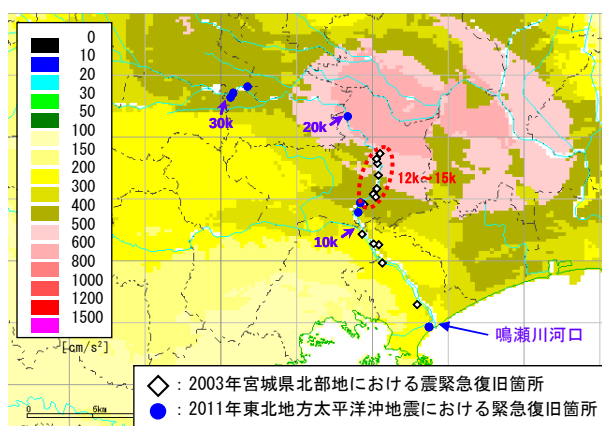
(a) 2003 年宮城県北部地震

宮城県北部地震では、河口部より 20k 付近で最大 800 cm/s<sup>2</sup>(図 6(a))となり、被災の集中する 5k

～15k では 300～600  $\text{cm/s}^2$  (図-4.2(b)) で分布している。

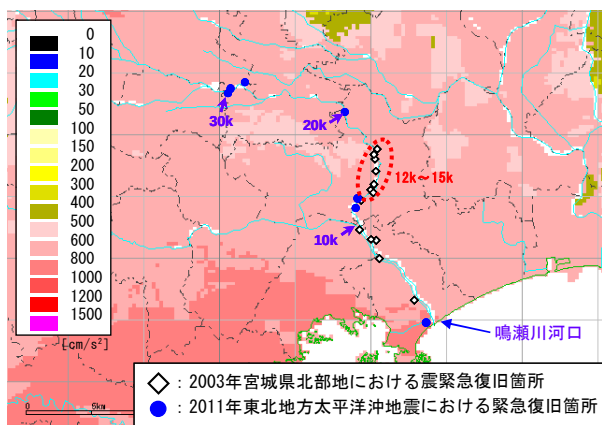
(b) 2011 年東北地方太平洋沖地震

一方、東北地方太平洋沖地震では、河口部から 30k 超まで  $800\text{cm/s}^2$  で一様に分布しており、最大加速度としては、本地震の方が宮城県北部地震に比べ 1.3～2.7 倍程度大きい。

ただし、被災箇所としては、東北地方太平洋沖地震の方が少なくなっている。
