河川構造物(コンクリート構造)の被害

株式会社エイト日本技術開発
保全・耐震・防災事業部
関西支社 保全・耐震・防災部

1. はじめに

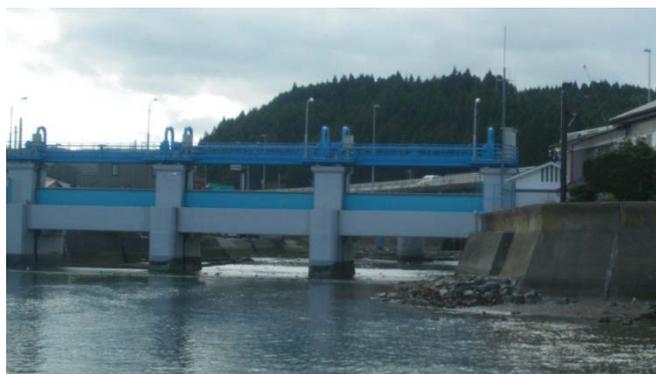
写真2 平成21年頃の様子

津波による被害例として、南三陸町の河口付近に設置された防潮水門の例を挙げる。写真1は歌津川河口付近の防潮水門の被災状況である。参考として平成21年頃に同施設を撮影した写真を写真2に示す。

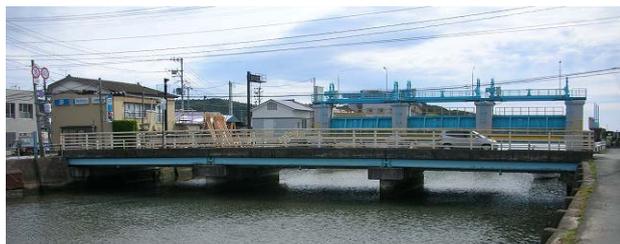
写真6 平成21年頃の様子

もう一つの被災事例として水尻川河口付近の防潮水門を挙げる。写真5および写真6は被災前後の水門の状況である。さきほどの事例と同様に、上部にあった操作橋が流失している(写真7)。門扉は全て残存していたが、戸当たり部を確認すると、主ローラーが戸当たりコンクリートに衝突したと思われる痕跡が確認できた。門扉が津波により押し流され、主ローラーと戸当たりが激しく衝突したと思われる。
