# 岩手・宮城・福島県内のダムの被害

株式会社エイト日本技術開発

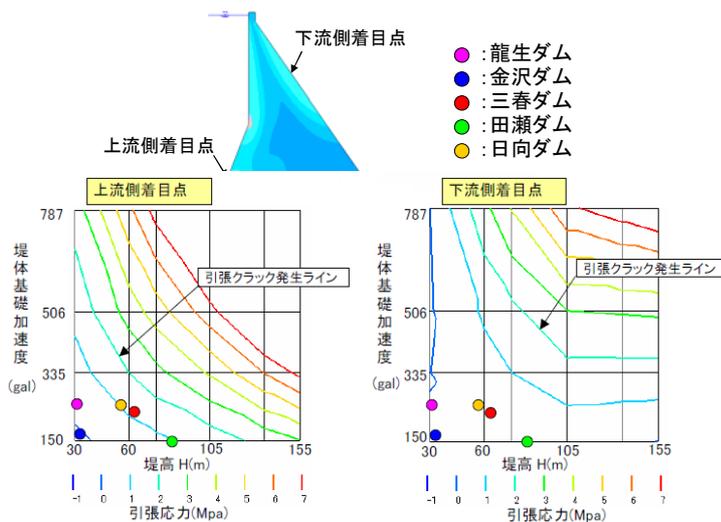
図4 重力式ダムのクラック損傷判定図

調査対象とした重力式コンクリートダムでは、堤体本体への損傷はなく、図4に示す損傷判定図からもクラックを生じていないことが確認される。この損傷判定図は、100ケース超のパラメータスタディに基づき、堤高と基盤加速度から重力式ダムの損傷程度を概略推定することが可能であり、今後、ダムのレベル2地震動耐震性能を評価する際の、一次スクリーニングや動的応答解析を用いた計算結果の照査に活用できるものである。

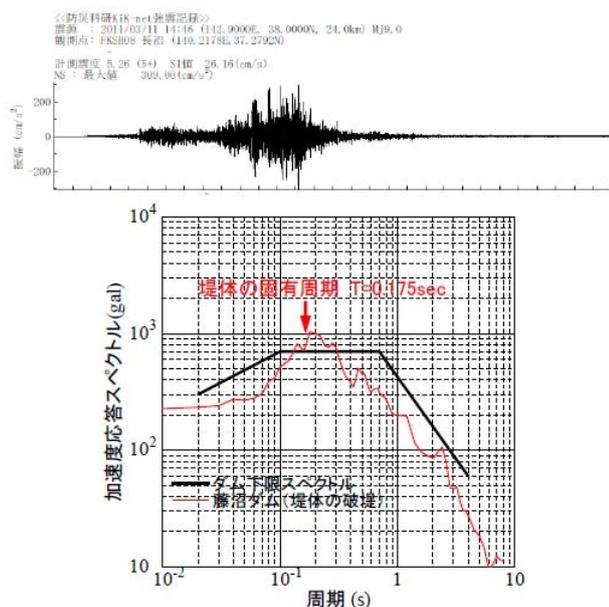
図 8 藤沼ダム近傍での観測波形

当該ダム近傍の気象庁震度は、震度 6 弱 (須賀川市長沼支所) 1) であった。図 8 に示すようにダムから 2km の位置に kik-net 長沼の強震観測点が

あり、地表面最大加速度は 309gal<sup>2)</sup>であった。

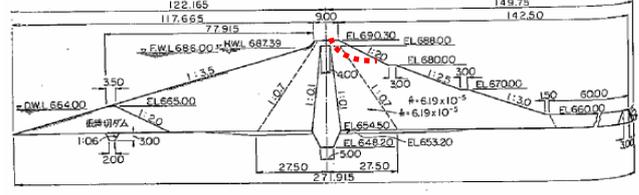
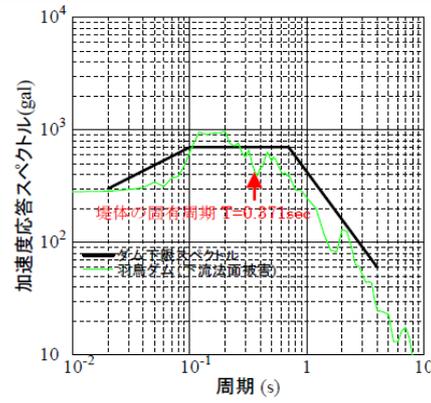
図12 羽鳥ダム概要図<sup>7)</sup>

図 13 に被害状況を示す。調査の結果、天端のクラックと、それに伴う下流面、天端高欄、管理橋アバット部において変状が認められた。余水吐きや取水設備には、変状は認められなかった。天端のアスファルト舗装に生じたクラックは、ダム軸方向のもので堤体の中央部から右岸側にかけて見られた。ブルーシートが掛けられ、確認できていないが、クラックの位置は天端の中央に 2~5cm の幅で入り、天端幅が 9m と広いとため、ダム軸を境としたアスファルトの施工継目に沿って発生したものと想定される。他ダムと異なり上流面の変状は無く、下流面に変状が見られることが特徴である。下流面の変状は、天端 (EL.690.3m) から一段目の小段 (EL.680.0m) 間の法面に見られた。天端の肩からわずかに下流面の法面が凹型にへこみ、法高の 1/3 程度の高さあたりでわずかにほらみだしている状況であった。この一段目の小段を越えて、さらに下位標高には影響がなかった。天端高欄の天端や基礎部分においてコンクリートの剥離が見られた。

地震に伴う下流側への表層すべりによるものと考えられる。最上段法面に発生したすべりは、最上段ののり面勾配が 1:2.0 と、他の法面勾配(1:3.5)に比べ急なため、慣性力によるすべり破壊と推測される。

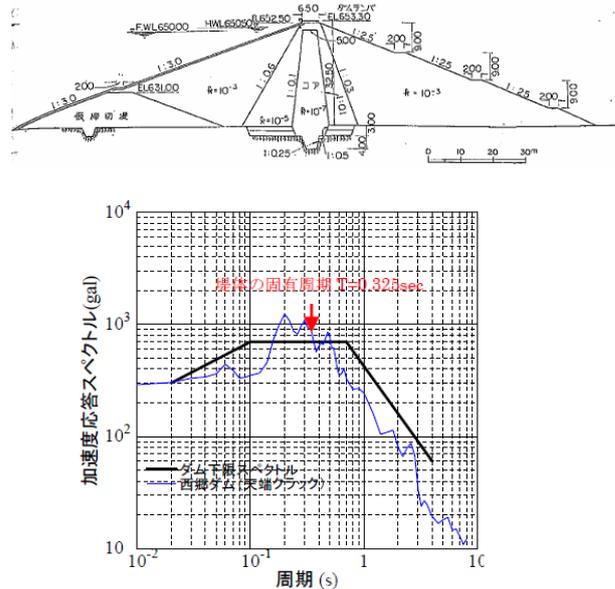
図 14 西郷ダム概要図<sup>7)</sup>

西郷ダムも三ッ森ダムと同様、被害の大きいダムである。被害は、天端のクラック、それに伴う天端パラペットの傾斜と上流面の変状が挙げられる。特に上流面は今回調査したダムの中で、最も広範囲に傷んでいる。その他、右岸直上流の取水施設近傍の法面崩壊や、余水吐きのコンクリート

片の欠けや、ブロック積み擁壁へのひび割れ等が確認できた。天端のクラックは、ダム軸方向に堤頂全体に及び、クラックの規模は、大きなもので幅 30~50cm、深さ 50~100cm であった。

このクラックは、数条入っており、一番大きなものは、天端の中心付近に位置するクラックであった。このクラックは、コア部まで影響しているものと思われる。農工研の調査では亀裂深度は 3m 以上の可能性があることが報告されている<sup>10)</sup>。上流側へのすべりの影響により、天端のパラペットが上流側に押し出されるように傾斜している。最も顕著にこの現象が把握できるのは、左岸アバット部の継目である。上流面の変状は局部的なものではなく、ほぼ全体におよぶものである。このうち、最も大きい変状は、ダム高が高くなる堤体中央部で生じており、調査時点の貯水位よりも低い標高にまですべりが及んでいると推測される。これは、上流面の波打ち際について堤体を真横から望んだ場合、一直線になっていないことから伺えた。また、石張材を押さえている基礎コンクリートは、堤体の中央部において法尻方向に大きく凸型に変形している。この変形は、円弧すべりの影響によるものであり、基礎コンクリートの継目

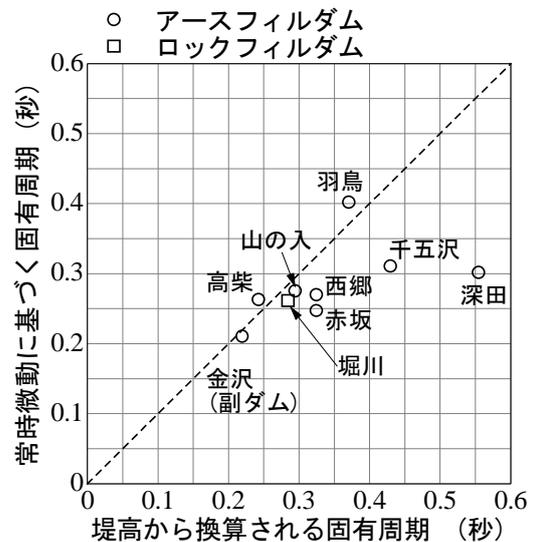
図 16 常時微動観測によるダムの固有周期

図 16 に観測されたダムの固有周期とダム種別による固有周期の経験式の比較を示す。アースダム、ロックフィルダムの経験式と概ね一致する傾向にある。簡易で短時間な微動観測によりダムの固有周期を把握でき、ダムの動的特性を把握する上で有効なツールとして用いることが可能である。

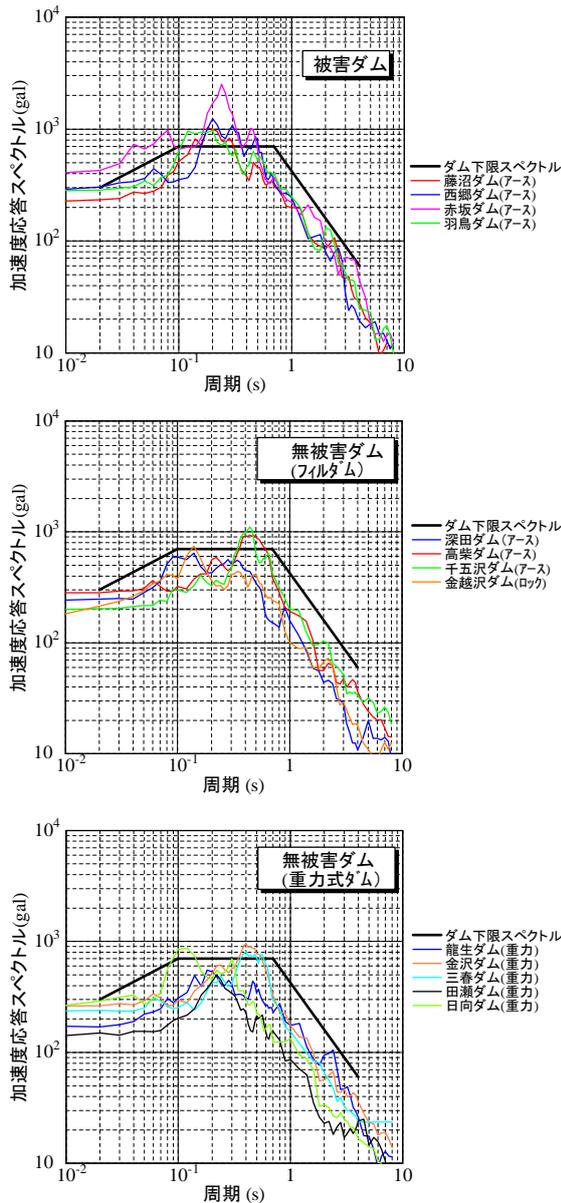
図 17 各ダム基礎で推定した加速度応答スペクトル

図 17 に被害を受けたダムと被害を受けていないダムの加速度応答スペクトルを示す。

被害を受けたダムは、照査用下限スペクトルを上回るものが多いが、無被害のダムは、総じて照査用下限スペクトルより下回っているものが多い傾向にあることが判る。

体に損傷を受けたダムは、ダムのレベル 2 地震動照査に用いる照査用下限加速度応答スペクトル程度の地震動を受けていたと推測される。ただし、大規模な被災を生じ、壊した藤沼ダムの地震動が特に大きかった訳ではなく、堤体材料や継続時間の長い地震動の繰返し特性などの要因からの分析が必要である。

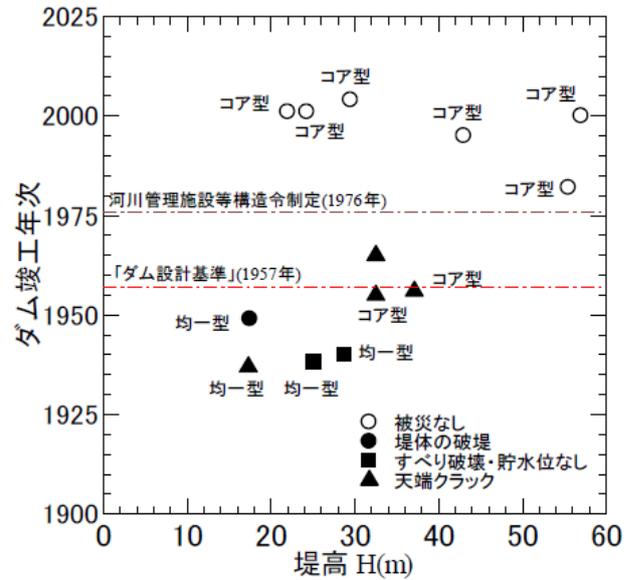
図 18 ダム竣工と堤高の関係

ダム竣工と堤高の関係を図 18 に示す。図には、日本のダムにおける設計基準が制定された 1957 年ダム設計基準、河川法に基づき制定された 1976 年河川管理施設等構造令のラインを併記した。図より、堤体に何らかの損傷を受けたダムは、河川管理施設等構造令以前に竣工されたダムである。また損傷を受けたダムの内、破堤や明瞭なすべり破壊を生じているダムは均一型の形式が多い傾向にある。一方、堤高と被災に明瞭な関係はないこ

- ① 被害を受けたアースダムは、河川管理施設等構造令（1976 年）以前に竣工された古いダムである。今後、築造年代の古いダム（特にダム設計基準が制定された 1957 年以前）や均一型形式のダムについては、破堤した時の下流域への影響を踏まえて、現状の安定性を調査し、安定性が不足するものは補強対策を行うことが急務である。
- ② 補強対策で留意すべきことは、既設堤体に期待できる遮水性の程度が重要であり、遮水性が不足する場合は堤体補強に加えて漏水対策を併せて行うことが必要である。
