宅地造成地盤の被害

株式会社エイト日本技術開発
 ジオ・エンジニアリング事業部
 東京支社 ジオ・エンジニアリング事業部
 木村隆行、金聲漢、山本裕雄・斎藤正朗

地震時における谷埋め盛土造成地の崩壊は、1995年兵庫県南部地震、2004年新潟中越地震で被害が多発し、2011年3月の東北地方太平洋沖地震においても多くの谷埋め盛土地盤の崩壊が起きた。仙台市においては、1978年宮城県沖地震にて宅地造成地盤の被害が多発し、調査・対策工が実施された。しかし、今回の地震においても再度被災起きた。その被害の状況を以下に報告する。

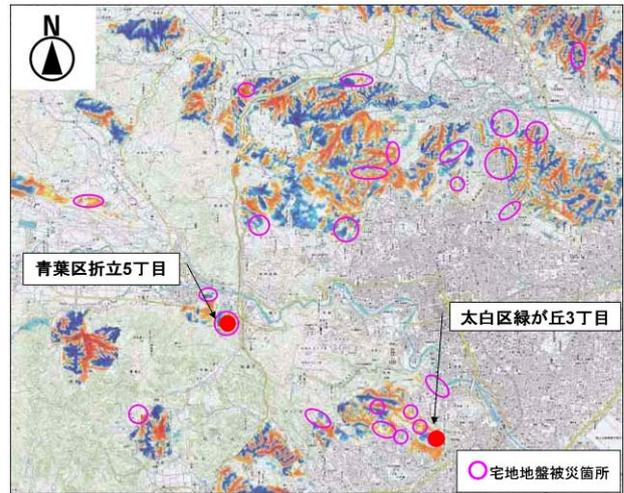
図2 仙台市の主な被災地と調査箇所

公表された仙台市「造成宅地地盤図」のうち、今回の地震で被災した主な造成地盤の箇所を図-2に示した。その中で青葉区折立5丁目（対策工未実施）と、太白区緑が丘3丁目（対策工実施済み）の被災状況を次項に示す。

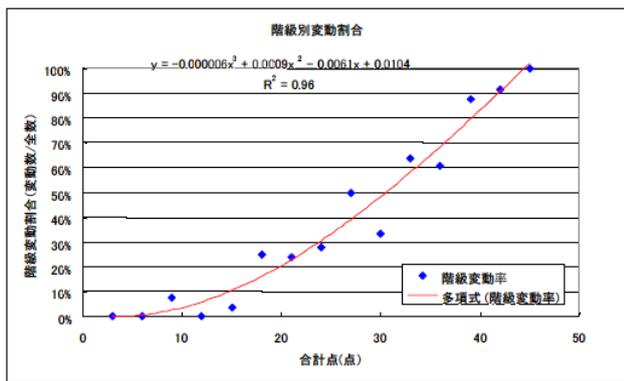
図 5 変動確率曲線の例

一次スクリーニングによって抽出された谷埋め盛土の危険度評価の手法は、主に①点数方式によるものと、②ニューラルネットワークによるものがある。②による手法は、特定の過去の変動実績データを用いて予測モデルを構築するものであり、これに対して①による手法は、表1に示す「ガイドライン」に基づく点数表を基に各箇所の点数を算出し、それを階級区分して図5に示すような変動確率曲線を基に危険度評価を行うものである。

今回は参考に①の点数方式によって被災箇所の点数化を行ってみた。表1に「ガイドライン」に基づく点数表を示した。これを基に折立地区と緑ヶ丘地区の点数を算出すると、表1に示すように被害が甚大な箇所が26点に対して、被害が小～大の箇所は29点となった。
