広域液状化被害を防ぐ

株式会社エイト日本技術開発
 保全・耐震・防災事業部
 東京支社 保全・耐震・防災部
 地下・地盤技術グループ 佐伯 宗大

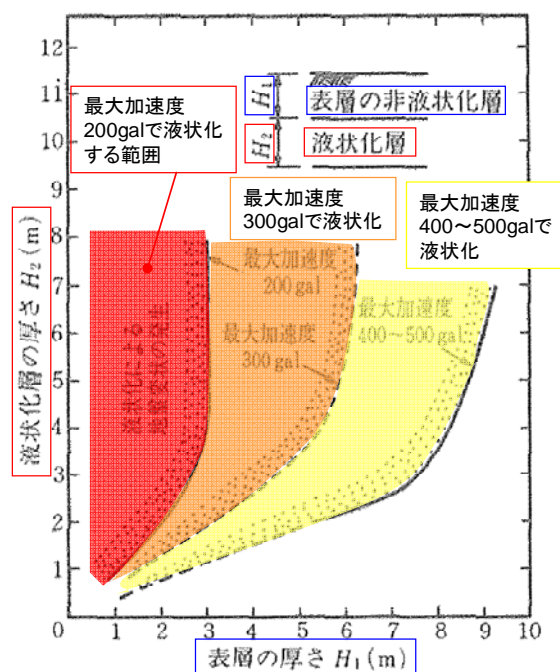
図8 表層の非液状化層厚及び深部の液状化層厚と地表での液状化発生との関係⁸⁾

図8には、石原⁸⁾の表層の非液状化層厚及び深部の液状化層厚と地表での液状化発生との関係図を示す。このチャートにあるように、“日液状化層厚”と“地表での液状化の発生”との関係が示されたものは、これ以外にはあまり存在しない。

今後、このように、“非液状化層厚”に着眼し、液状化の影響を評価するような研究が進めば、先に示した液状化対策の効果が、明確になり、より効率的な対策が施せるようになっていくことにつながると考えられる。
