港湾・海岸の被害と対策の進め方

株式会社エイト日本技術開発 河川・港湾事業部 中国支社

河川・砂防施設の被害と山火事

阿武隈川・鳴瀬川・北上川の被害

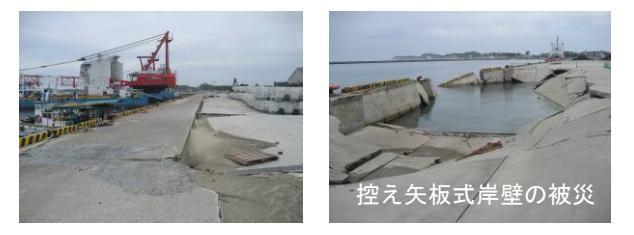
一方、宮城県・福島県・茨城県の港湾施設は、液 状化現象の発生が確認されており被害が大きかった。

写真7 液状化による被害状況(相馬港)

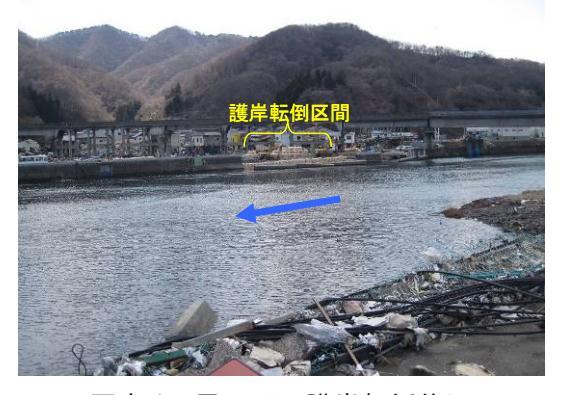
二級河川 甲子川の河川施設の被害状況は、全体 的に被害箇所は少ない。しかし、特徴的なものと しては、パラペット護岸が川側に転倒しているこ とである。(写真 1)

写真1 甲子川 護岸転倒状況

この箇所は、津波が護岸天端を越え遡上してい

る区間である。転倒の原因は、(写真 2) に示すように護岸背後の地形が谷地形となっており、遡上した津波の引き波が集中したことにより破壊したと考えられる。

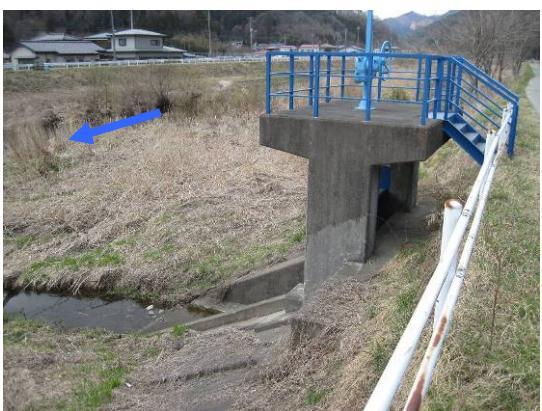
この地点の左岸側にある河川構造物の樋門を確認したが、ひび割れ等は確認出来なかった。(写真4)また、樋門より100m程度下流の左岸には土石流危険渓流が流入している。ここも津波の影響がなく、砂防えん堤には異常はなかった。(写真5)

写真 4 河川構造物の樋門

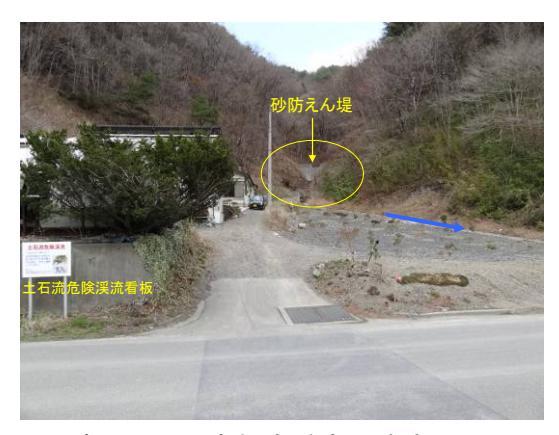
写真5 土石流危険渓流の砂防えん堤

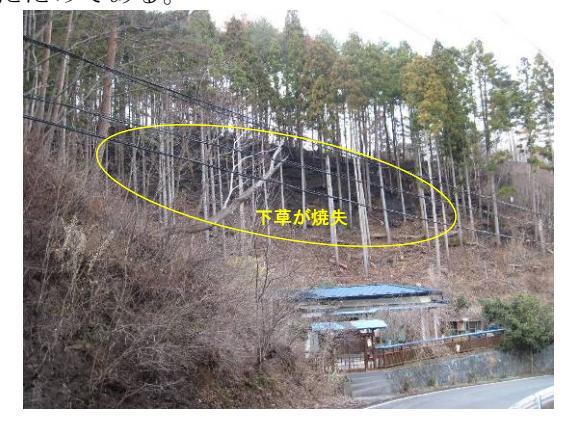
次に、大槌町と釜石市の境界付近で山火事の痕 跡を確認した。(写真6)

下草及び木本の樹幹下部が炭化した状況である。 山の裾にある住宅は津波被害からは免れていたが、 裏山が山火事となっていた。この火事は、斜面の 反対側が津波被害を受け住宅火災が発生し、延焼 したためである。

写真6 森林斜面火災痕跡

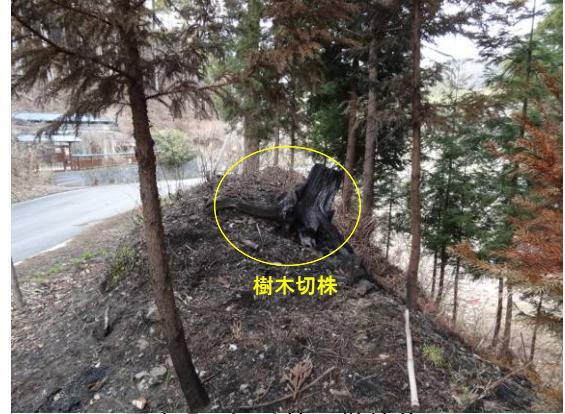
下草、切り株及び伐採した樹木等 水分が少な いものだけが燃えている状況である。(写真7)

切り株の燃焼状況

これら山火事発生域の樹木が立ち枯れた場合、 表土層が脆弱化し比較的小さい降雨でも土砂移動 が生ずる危険性がある。したがって今後の斜面状 況観察は重要と考えられる。

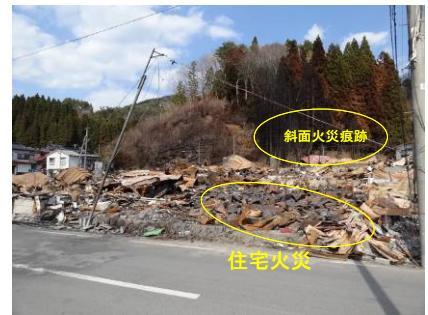
写真 8

山田町田ノ浜地区で山火事の痕跡を確認した。 海際の宅地等で発生した火事が、斜面樹木域に燃 え広がった状況がうかがえた。(写真 8,9)

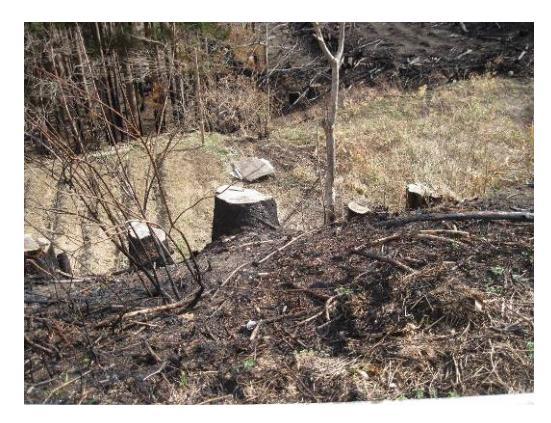
山火事は、大槌町同様に下草が焼失し、樹木(生 木)の下部(胸高以下の部分)が黒くなっている 状況で、樹冠部の枝葉は通常の緑のままであった。 かなり広い範囲の痕跡を確認したが、どのエリ アも状態は上記と同様であった。また、一部消火 時に切り倒したものと想定される切り株群が確認 された。(写真10)

写真10 樹木の切り株の状況

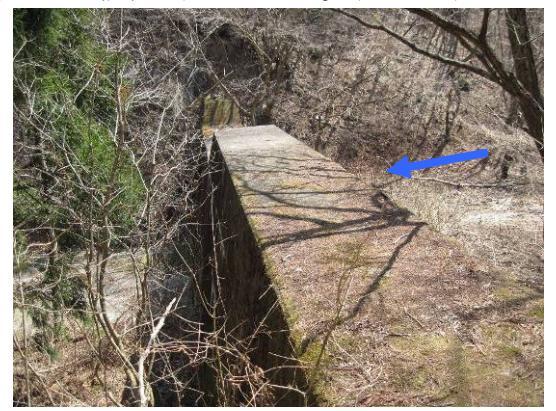
長内川の右支川の状況も長内川本川と同様に河 口から 1.5km地点にある砂防えん堤工には、異 常は見受けられない。土砂の異常堆積も確認でき なかった。(写真 14)

写真 14 長内川右支川 河口から 1.5 k m地点 の砂防えん堤工の状況(異常なし)

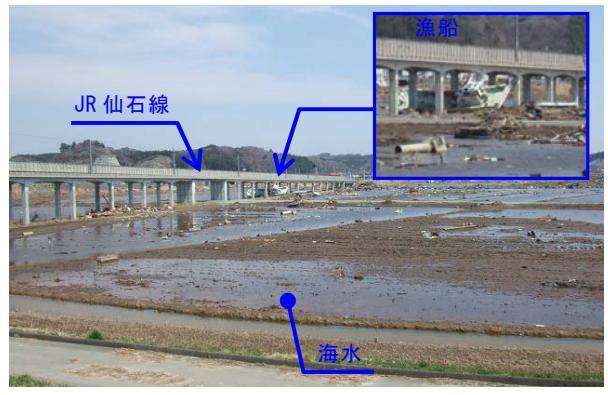
写真2 国道45号南側の区域

写真2に国道45号南側の区域の状況を示す。この区域では、写真に示すように、海岸線から約2km 離れたJR仙石線高架橋位置まで漁船が流される 等、一帯に瓦礫が運ばれており、津波による海水 が未だ残存していた。

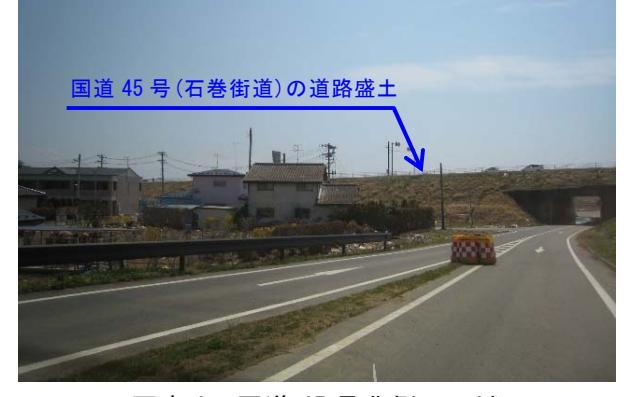
写真3 国道45号北側の区域

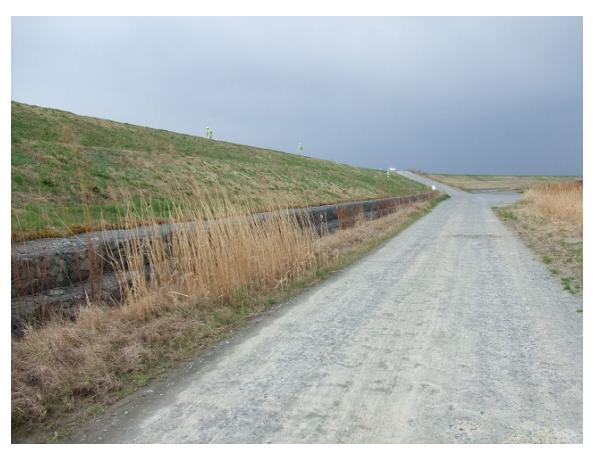
写真 13 鳴瀬川右岸 13.1k 地点の状況

写真13は今回の調査で撮影した右岸13.1k地点 (宮城県北部地震における緊急復旧箇所)の状況を 示す。このように、12k~15k区間では今回の地震 では大きな被害が生じていなかった。

宮城県北部地震では、緊急復旧箇所 13 箇所の中 でも特に被災程度の大きかった 12k~15k 区間の 被災箇所(左岸 12.2k~12.5k、左岸 12.7k~13.5k、 右岸 13.0k~13.5k、右岸 14.7k~15.0kの計 4 箇所) については、本復旧時に全面的に旧堤防を撤去し た後、再築堤している。さらに、図7に示すよう に、これらの復旧箇所は、旧堤防撤去に伴い、堤 防直下の基礎地盤浅層部の地盤改良(固結)を実施 ¹²⁾している。つまり、12k~15k 区間の堤防につい ては、堤体および基礎地盤が強化復旧されている ため、この対策効果により今回の地震被害を低減 できたものと考えられる。

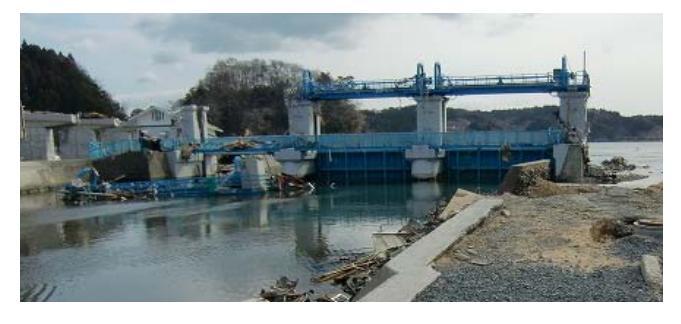
写真1 歌津川河口付近の防潮水門

本施設は3門の水門を有しているが、そのうち の1門が流出しており、同じ箇所の操作橋も上流 側に落下している。写真3に示すように、戸当た り部の上部でコンクリートが欠損しており、津波 襲来時に巻き上げられていた門扉が津波により押 し流される際にゲートの主ローラーから大きな荷 重が作用してコンクリートが破損したと考えられ る。操作橋にはチェーンタイプの落橋防止装置が ついているが、門扉が流出した箇所については津 波により定着部から引き抜かれてしまっている。 操作橋直下に門扉があり、津波の波力が操作橋に 伝わりやすい状況になっていた(操作橋の下を水 が通り抜けず、せき上げのような効果により波力 が操作橋に作用した)と考えられる。

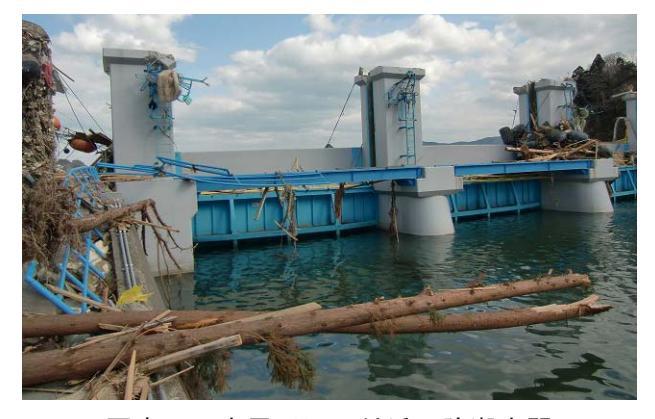
もう一つの被災事例として水尻川河口付近の防 潮水門を挙げる。写真5および写真6は被災前後 の水門の状況である。さきほどの事例と同様に、 上部にあった操作橋が流失している(写真7)。門 扉は全て残存していたが、戸当たり部を確認する と、主ローラーが戸当たりコンクリートに衝突し たと思われる痕跡が確認できた。門扉が津波によ り押され、主ローラーと戸当たりが激しく衝突し たと思われる。

写真5 水尻川河口付近の防潮水門

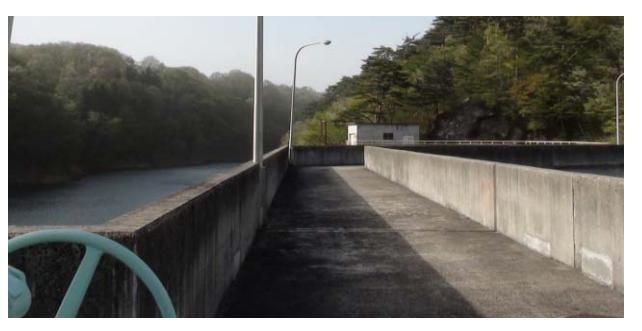
堤体の被害例として岳ダムを挙げる。当該ダム の堤体軸線は2カ所で折れ曲がっているが、そこ にひび割れや目地の目開きが生じており、構造的 な弱点となっていたと考えられる。堤体下流面に はところどころコンクリートの剥落が確認された。 管理事務所の方の話によれば、堤体の漏水量は地 震前後で変化していないようであり、上記のよう な損傷は認められたものの、堤体の健全性は保た れていると考えられる。

写真14 堤体天端(軸線が折れている)

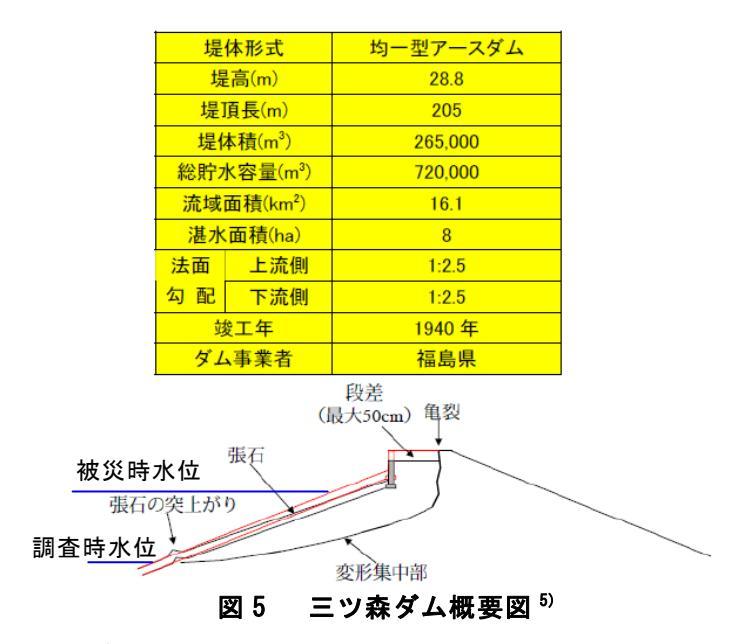
調査の結果、天端と上流面において、大きな変 状が確認できた。その他、右岸余水吐き掘削法面 のモルタルの剥離が挙げられる。 余水吐きや取水設備、およびこれら構造物と堤 体盛土との接合部等については、特に変状は認め られなかった。

クラックの規模は、堤体中央部ほど大きいよう であった。この状況から地震によって、上流側に すべり破壊が生じたようである。この影響は上流 面にも現れていた。上流面の変状は、このすべり を裏付けるべく、表層のリップラップ材が浮上り、 その配列が乱れており、大きく損傷していること が伺える。ちなみに、リップラップ材の浮き上が りは8cm~10cmであった。パラペットの竪壁 そのものが上流側に傾いていた。上流面の低標高 部では、堤体そのものがはらみだしており、これ がすべり面の下端となっているようである。

今回の地震動の調査結果と併せて、原因究明を 行う必要がある。ダム天端で見られる段差から想 定すると、コア部もそれなりに損傷しているもの と考えられる。今後は、先ずコアの損傷度合いを

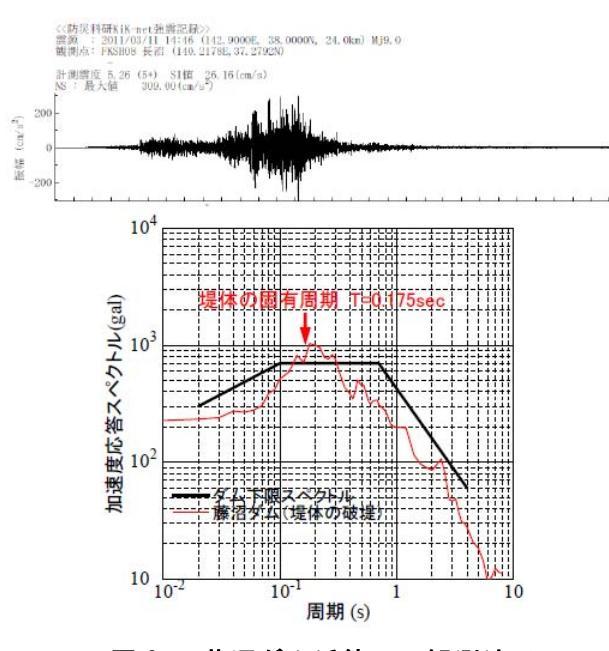
図8 藤沼ダム近傍での観測波形

当該ダム近傍の気象庁震度は、震度6弱(須賀 川市長沼支所)¹⁾であった。図8に示すようにダ ムから2kmの位置にkik-net長沼の強震観測点が

あり、地表面最大加速度は 309gal²⁾であった。

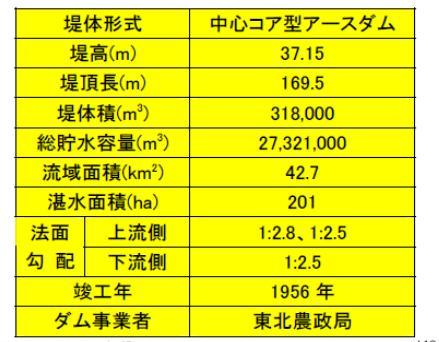
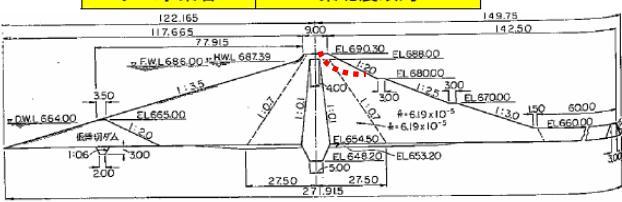
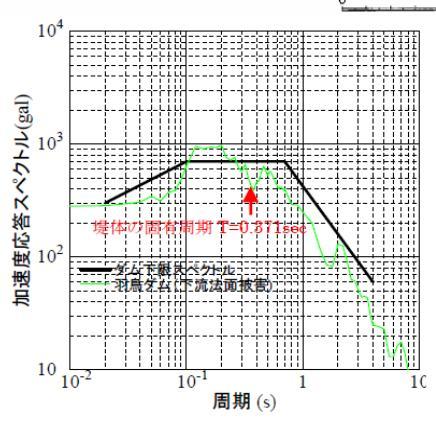
図 13 に被害状況を示す。調査の結果、天端の クラックと、それに伴う下流面、天端高欄、管理 橋アバット部において変状が認められた。余水吐 きや取水設備には、変状は認められなかった。天 端のアスファルト舗装に生じたクラックは、ダム 軸方向のもので堤体の中央部から右岸側にかけて 見られた。ブルーシートが掛けられ、確認できて いないが、クラックの位置は天端の中央に 2~ 5cm の幅で入り、天端幅が 9mと広いため、ダム 軸を境としたアスファルトの施工継目に沿って発 生したものと想定される。他ダムと異なり上流面 の変状は無く、下流面に変状が見られることが特 徴である。下流面の変状は、天端(EL.690.3m) から一段目の小段(EL.680.0m)間の法面に見ら れた。天端の肩からわずかに下流面の法面が凹型 にへこみ、法高の 1/3 程度の高さあたりでわずか にはらみだしている状況であった。この一段目の 小段を越えて、さらに下位標高には影響がなかっ た。天端高欄の天端や基礎部分においてコンクリ ートの剥離が見られた。

地震に伴う下流側への表層すべりによるものと 考えられる。最上段法面に発生したすべりは、最 上段ののり面勾配が1:2.0と、他の法面勾配(1:3.5) に比べ急なため、慣性力によるすべり破壊と推測 される。

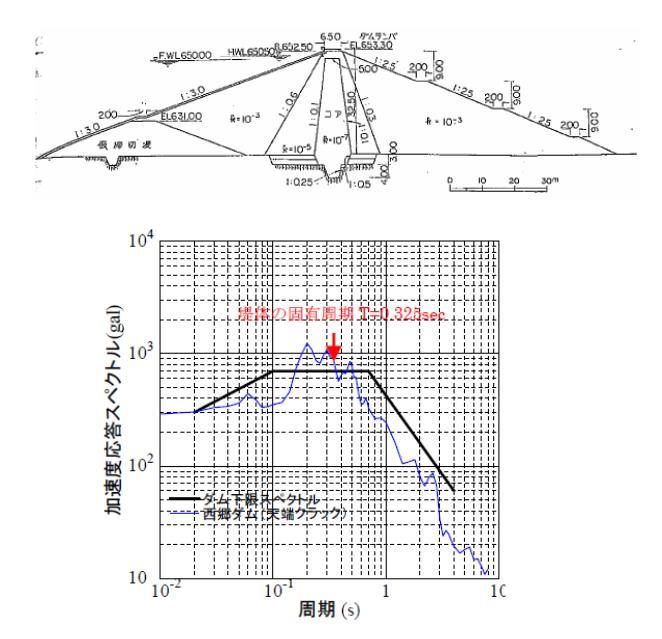
図 14 西郷ダム概要図 ⁷⁾

西郷ダムの概要を図 14 に示す。堤高 H=32.5m のゾーン型アースダムである。

西郷ダムも三ッ森ダムと同様、被害の大きいダ ムである。被害は、天端のクラック、それに伴う 天端パラペットの傾斜と上流面の変状が挙げられ る。特に上流面は今回調査したダムの中で、最も 広範囲に傷んでいる。その他、右岸直上流の取水 施設近傍の法面崩壊や、余水吐きのコンクリート

片の欠けや、ブロック積み擁壁へのひび割れ等が 確認できた。天端のクラックは、ダム軸方向に堤 頂全体に及び、クラックの規模は、大きなもので 幅 30~50cm、深さ 50~100cm であった。

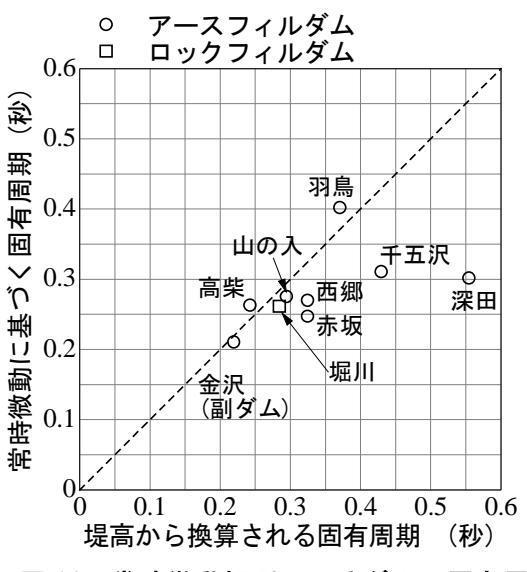
図16 常時微動観測によるダムの固有周期

図 16 に観測されたダムの固有周期とダム種別 による固有周期の経験式の比較を示す。アースダ ム、ロックフィルダムの経験式と概ね一致する傾 向にある。簡易で短時間な微動観測によりダムの 固有周期を把握でき、ダムの動的特性を把握する 上で有効なツールとして用いることが可能である。

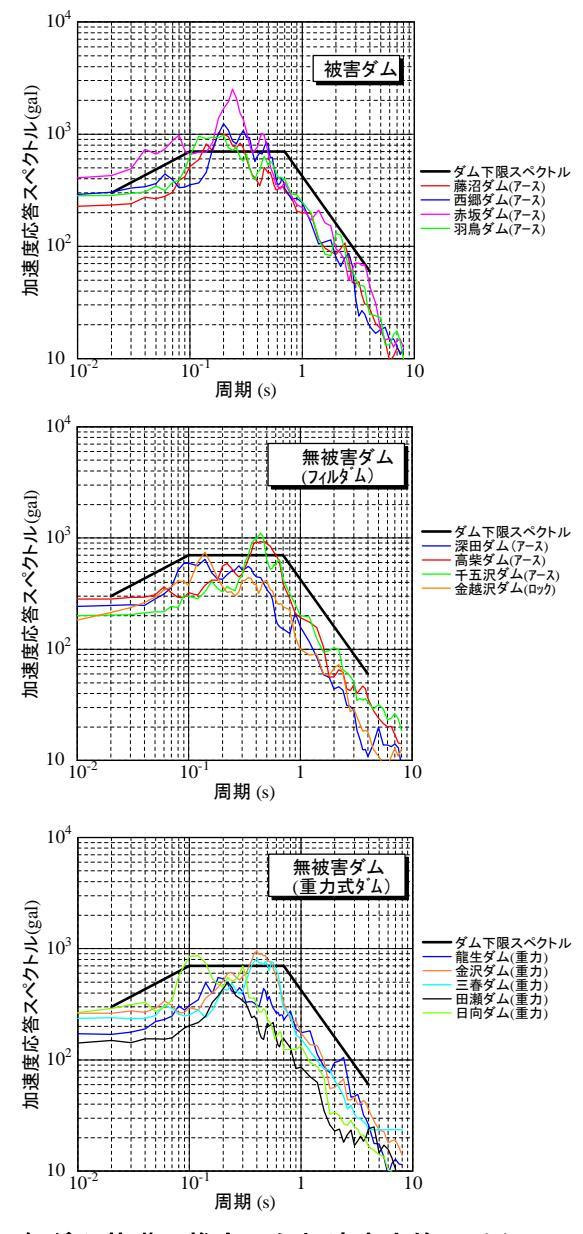
図 17 に被害を受けたダムと被害を受けていな いダムの加速度応答スペクトルを示す。

被害を受けたダムは、照査用下限スペクトルを 上回るものが多いが、無被害のダムは、総じて照 査用下限スペクトルより下回っているものが多い 傾向にあることが判る。

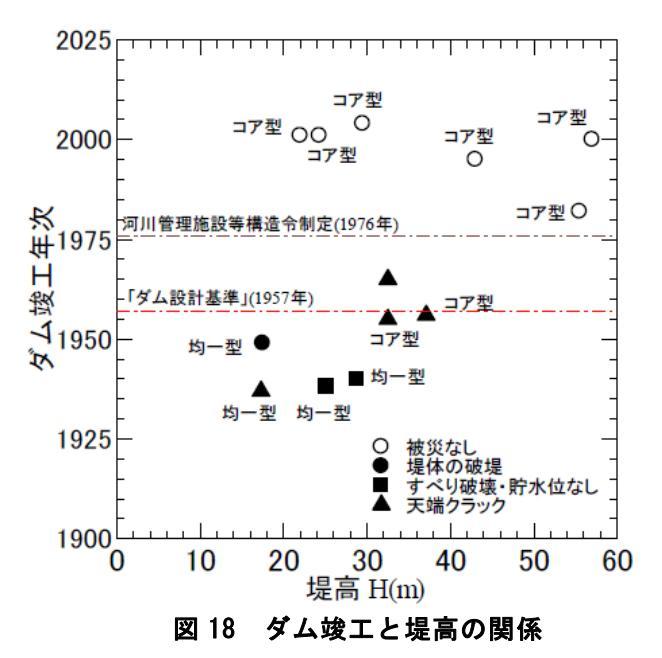
ダム竣工と堤高の関係を図18に示す。図には、 日本のダムにおける設計基準が制定された1957 年ダム設計基準、河川法に基づき制定された1976 年河川管理施設等構造令のラインを併記した。図 より、堤体に何らかの損傷を受けたダムは、河川 管理施設等構造令以前に竣工されたダムである。 また損傷を受けたダムの内、破堤や明瞭なすべり 破壊を生じているダムは均一型の形式が多い傾向 にある。一方、堤高と被災に明瞭な関係はないこ
