岩手三陸地区の橋梁の被害

株式会社エイト日本技術開発
 保全・耐震・防災事業部
 東京支社 保全・耐震・防災部

5. 調査結果

5.2 各橋梁の被害状況

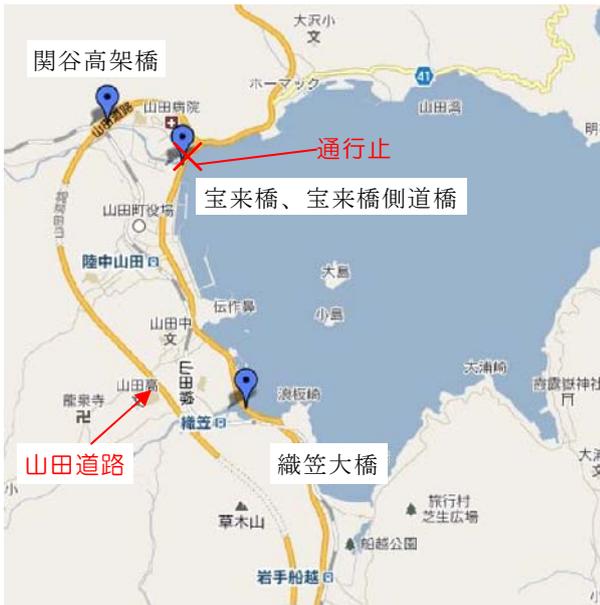
図2 山田湾周辺

起点側の土工部が流失していたため、橋梁も含め通行止めであった。しかしながら、山田町は平行して自動車専用道路である三陸縦貫自動車道（山田道路）が一部完成しており（図2）、緊急車両、自衛隊の車両などのうち、山田町を通過するだけの車両がそちらを通過していたため、山田町市街地には著しい渋滞は見られなかった。

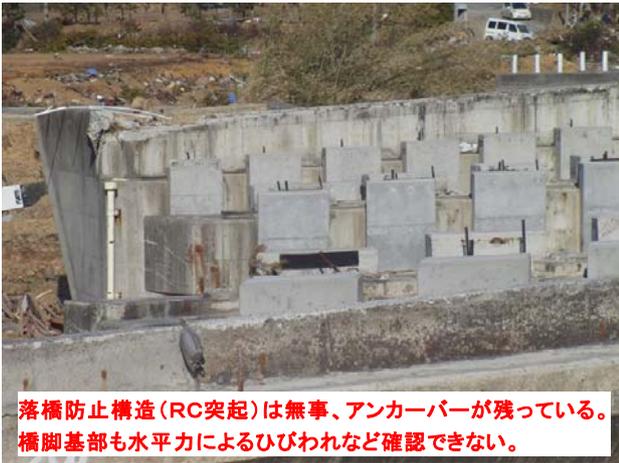
3径間すべての上部工が完全に流失し(写真10)、上流側20m程度のところまで流されていた。跨線橋であったが、鉄道は機能していないため、線路上を埋める形で、盛土にて迂回路が確保されていた。また、T桁の桁間に落橋防止としてRC突起が設けられていたが、RC突起の基部や橋脚の基部には水平力によるひびわれは見られなかった。つまり、衝撃的に浮力が作用し浮き上がったものと思われる。

写真 11 沼田跨線橋 橋台背面から橋脚を撮影 (8)川原川橋 (陸前高田市)
