3-1 発災直後の被害調査概要

編集委員会

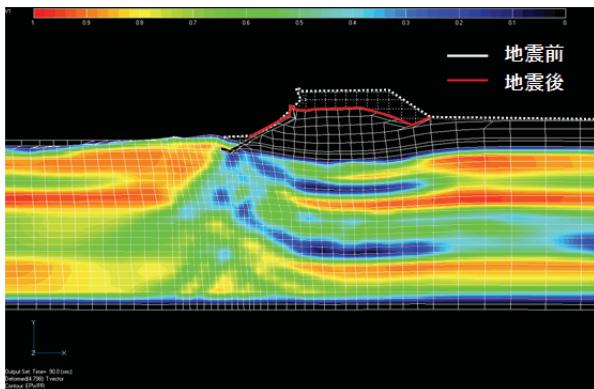
図1 動的解析 (FLIP)

【被害と特徴】宮古市田老町では海面上10mの防潮堤を超える津波が来襲し、防潮堤の転倒や堤内地に大被害が、山田町、大槌町でも防潮堤、漁港施設や堤内施設に壊滅的被害があった。南三陸町では岸壁、防潮堤等の施設に破壊・転倒・沈下被害が、東松島町では松島湾側で護岸が背面から津波被害を受けた。各港湾・海岸付近では津波によって多くの船舶・車・コンテナ等が漂流したり、湾内に沈没したりして港湾機能に支障が生じている。

【課題及び留意点】従来の設計対象津浪に対し人命・財産を守り被害を最小限に抑えるとともに、発生確率が非常に低い最大級の津波に対して最低限人命を守る対策を考え、重要施設の壊滅的被害を防止し甚大な二次災害を防ぐことが重要。今後はハード対策として、津波に対してもレベル1と2の区分を設定し、施設に対する要求性能（使用性、週複性）を求ることや、ソフト対策として、シミュレーション技術を活用し被害規模や対策効果を予測することで、地域の実情にあった提案を実施する必要がある。

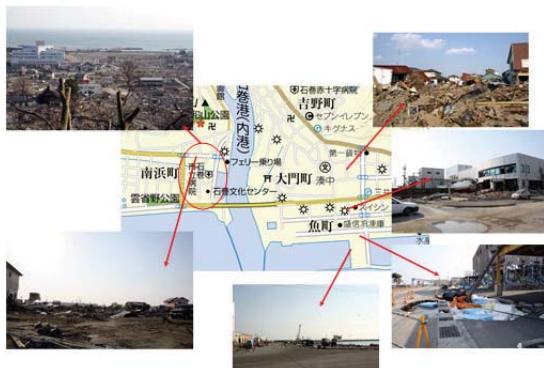
図4 石巻市の概況（地図は AlpsMap より）

【被害と特徴】各市町の津波被害の状況を調査し、各地の津波高や被害概要を把握した。地域の犠牲者の半数以上は65歳以上の高齢者が多いこと、学校が高台にあることから15歳未満の犠牲者は比較的少ないと、等人的被害の特徴について把握した。また、今回の震災を振り返って、1) 避難行動、2) 津波避難ビル設置、3) 行政や医療施設の設置、4) 情報伝達方法、等の視点から問題点を指摘した。

【課題及び留意点】現在の気象庁の発表方法は、市民の安全行動を適切に促せるようになっていない。今後の防災対策を考える上では、なぜ避難をしなかった人が少なからずいたのかを明らかにしていく必要がある。本報告は推測による部分も多いが今後、学協会活動や住民ヒアリング等で明らかにし地域防災に寄与したい。
