3-3 広域液状化被害を防ぐ

保全・耐震・防災事業部
東京支社 保全・耐震・防災部
佐伯 宗大

2. 今回の地震での特徴的な液状化被害

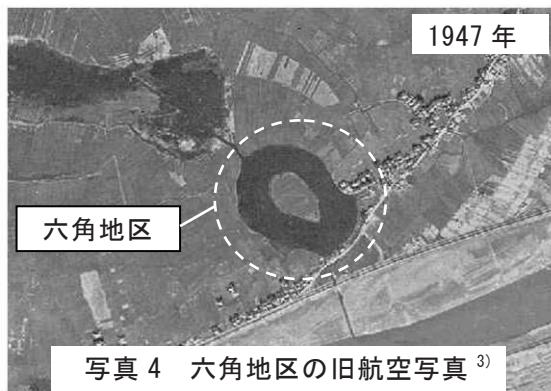
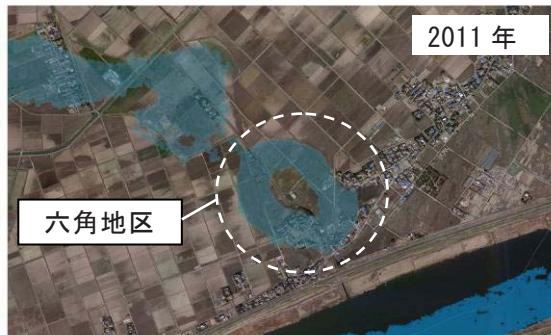
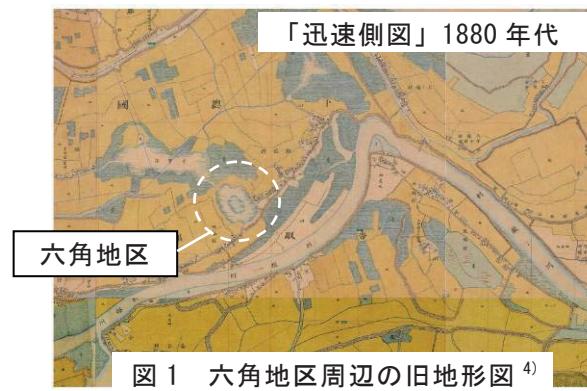
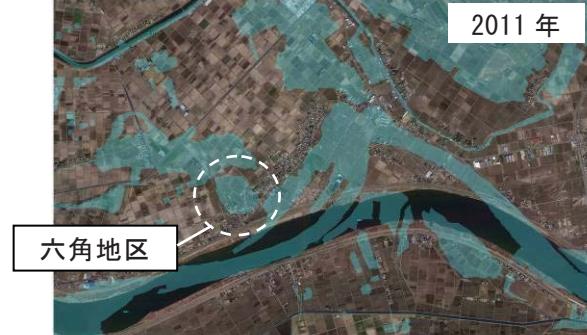
写真3 六角地区の噴砂発生状況²⁾
この地区について、古い航空写真³⁾及び旧地形⁴⁾を調べてみると、「落掘」と言われる地形（過去の洪水の際に流水によって浸食されてできた凹地で、池状に残っている地形）で水が溜まっていた箇所を、人工的に埋め立て作られた地区であることが判明した（写真4～6、図1参照）。
