3. 被害調査と復旧・復興に向けた提言

3-1 では、弊社報告書「東日本大震災 被害調査報告」平成 23 年 6 月の中から、震災から約 3 ヶ月の現地調査報告内容を抜粋して示す。

3-1 発災直後の被害調査概要

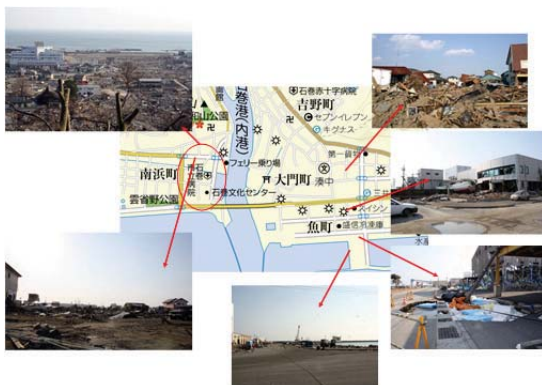
図4 石巻市の概況（地図はAlpsMapより）

【被害と特徴】各市町の津波被害の状況を調査し、各地の津波高や被害概要を把握した。地域の犠牲者の半数以上は65歳以上の高齢者に多いこと、学校が高台にあることから15歳未満の犠牲者は比較的少ないこと、等人的被害の特徴について把握した。また、今回の震災を振り返って、1) 避難行動、2) 津波避難ビル設置、3) 行政や医療施設の設置、4) 情報伝達方法、等の視点から問題点を指摘した。

【課題及び留意点】現在の気象庁の発表方法は、市民の安全行動を適切に促せるようになっていない。今後の防災対策を考える上では、なぜ避難をしなかった人が少なからずいたのかを明らかにしていく必要がある。本報告は推測による部分も多いが今後、学協会活動や住民ヒアリング等で明らかにし地域防災に寄与したい。

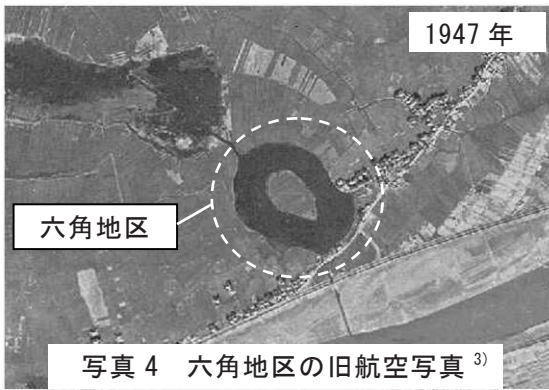
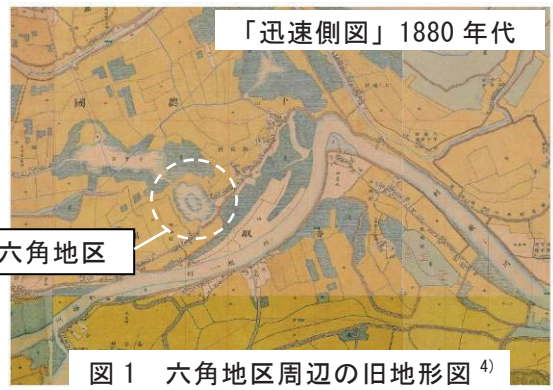
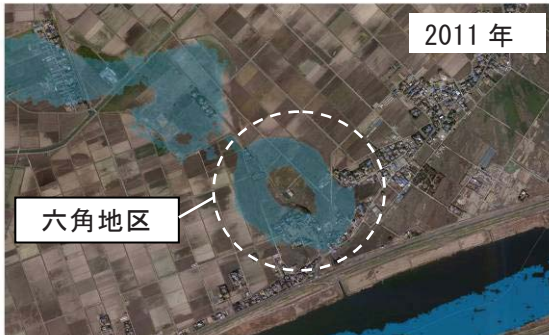
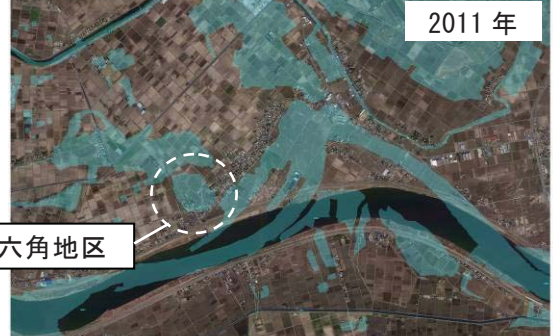
写真3 六角地区の噴砂発生状況²⁾
この地区について、古い航空写真³⁾及び旧地形⁴⁾を調べてみると、「落掘」と言われる地形（過去の洪水の際に流水によって浸食されてできた凹地で、池状に残っている地形）で水が溜まっていた箇所を、人工的に埋め立て作られた地区であることが判明した（写真4~6, 図1参照）。

写真5 六角地区の震災後航空写真
と旧航空写真の重ね合わせ写真

写真6 六角地区周辺の震災後航空写真
と旧地形図の重ね合わせ

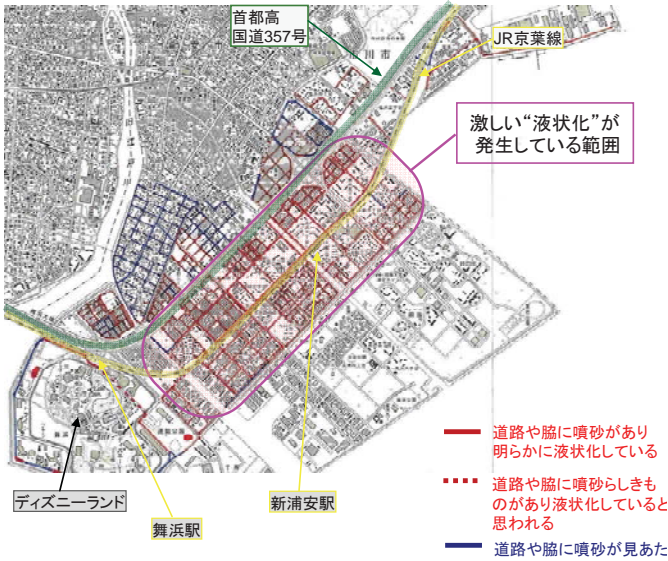
図3 浦安市の液状化発生範囲⁵⁾

図3に、安田ら⁵⁾の調査した、液状化の発生している地区を示す平面図を示す。同図中にあるように、新浦安の駅周辺の地区で激しい液状化の発生がみられるが、これに比べ、それより海側の地区では、新浦安駅周辺ほど激しく液状化している状況ではない。(現地を確認すると、全く液状化していないわけではなく、液状化の発生は見られる)

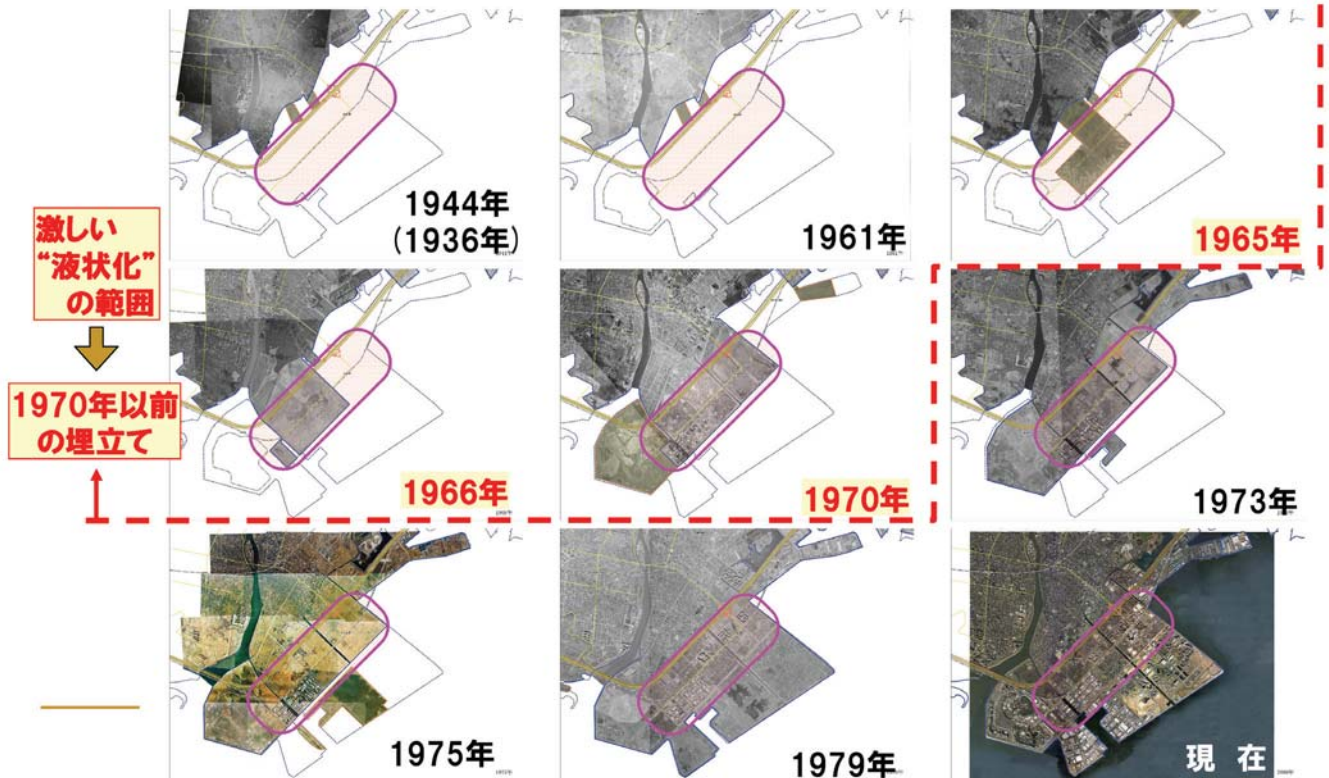
図5 浦安市の埋め立て履歴 3)の画像から作成

次に、旧航空写真をもとに、浦安市の埋め立て履歴を整理した。図5に、埋め立て履歴図を示す

が、激しい液状化が発生した範囲は、1960～1970年頃に埋立てられた地区であることが分かる。

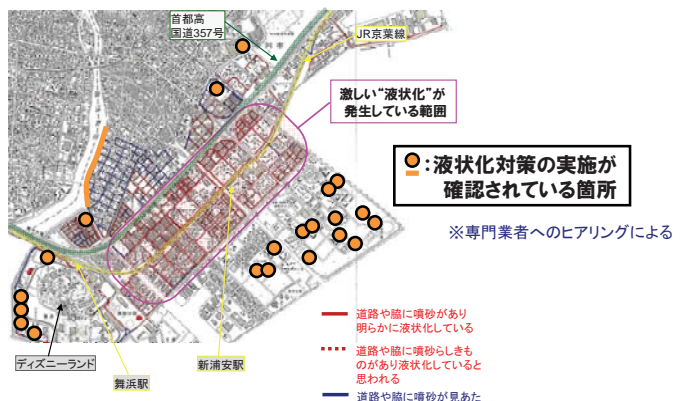
図6 液状化対策の実施が確認された箇所

実際に、液状化対策等の地盤改良の専門業者へヒアリングした結果、同地区では、サンドコンパクションパイル等の液状化対策が実施されていた箇所が多く確認された（図6参照）

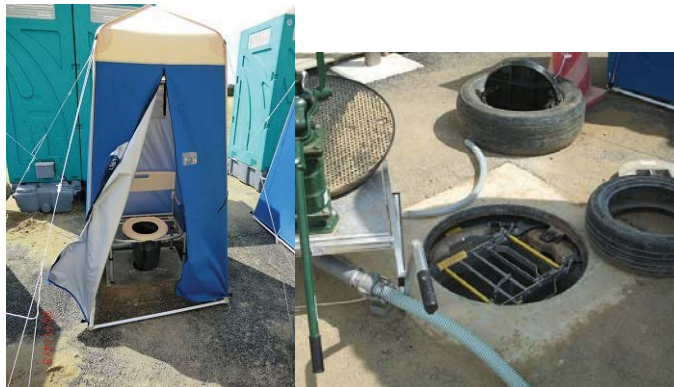
写真4 仮設トイレの設置事例
(注) 右：洋式型トイレ、左：フラッシュ用マンホール

下水道の地震対策計画では、選択と集中による流下機能確保とともに、下水道施設直結の水洗型仮設トイレ(トイレ下の管路を定期的にフラッシュ)の確保に配慮している。写真4は宮城県東松島市における設置事例であるが、住民からは「洋式型が衛生的」で好評と聞いている。

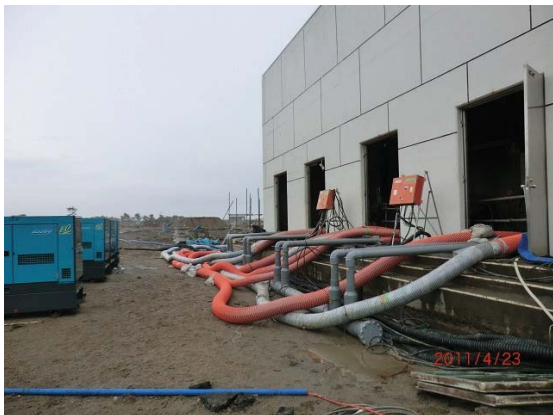
写真8 流入ポンプ棟からの仮配管（宮城県内）

新潟県中越地震で被災した堀之内浄化センターでは、流入渠の損傷によって流出した下水を仮設水路、仮設沈殿池で簡易処理を行うことで応急対応した。現在の下水道施設の減災対策計画は、この教訓を基に検討されている。今回の被災施設でも一部ではこの方法で処理機能を確保している。また、流入管が深い処理場の場合には、仮設揚水施設の確保も重要となる。宮城県内では、一時、多賀城市、岩沼市等で流域下水道からの下水の溢水が問題視されたが、流入ポンプ棟の構造被害がなかったことが幸いし、揚水ポンプが確保された処理場では、写真8、写真9の事例のように揚水～仮設沈殿処理～消毒・放流を確保できている。

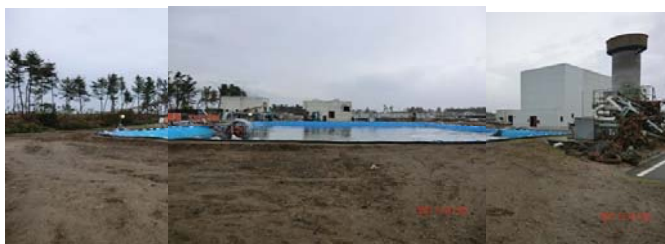
写真9 場内に設けた仮設沈殿池（宮城県内）

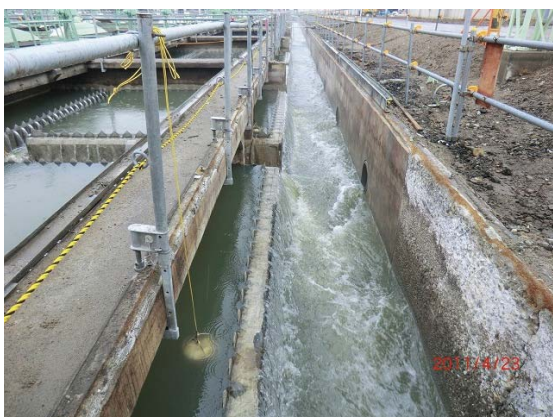
写真10 暫定的な塩素消毒の事例（宮城県内）

沈殿池能力を確保しSSを低減し、初期は固形塩素との接触を確保(写真10参照)し大腸菌群数を制御する。しかし、流入水量の増加に伴い処理能力が不足するため段階的に消毒機能を高めていく必要がある。また、長期化すれば水処理以外に、沈殿汚泥の処理も必要となる(南蒲生処理場では汚泥脱水機能を確保した；国土交通省 web)。

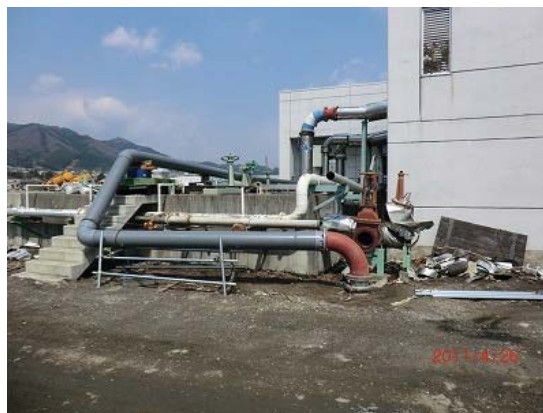
写真11 流入ポンプ棟からの仮配管（大船渡市）

と等は、今後の地震対策のあり方に重要な影響を与えるものであると考えます。写真11は大船渡市下水処理場における流入ポンプ設備から反応槽（沈殿池機能）までの仮設配管を示すが、職員の方が直接配管工事を行ったと聞いている。予め、津波による被災を想定し、施設の状態を予測して配管材料、仮設ポンプ等の資機材を確保し、訓練に基づき適切に配置できたことが、機能阻害の低減につながった事例である。
