# 1993年北海道南西沖地震 — 主に地盤に関連した調査記録 Quick-Look Report of the 1993 Hokkaido Nansei-oki Earthquake

地震防災部 磯山龍二, 濱野雅裕  
地 質 部 大栗久雄

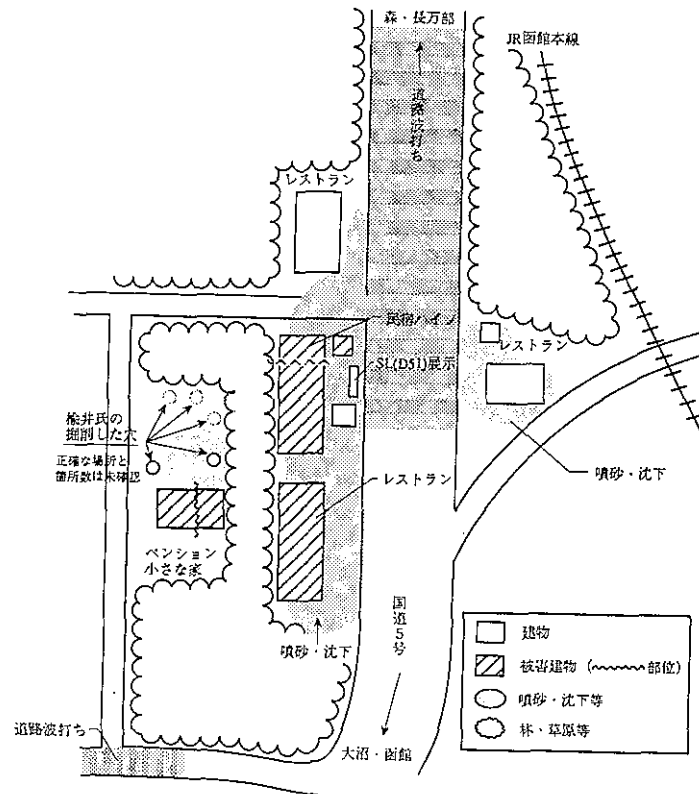
図-5.1.2 茅部郡森町赤井川，国道5号線およびその周辺の液状化，被害の状況

示すが、国道は上下方向に波打ち、国道両側のレストラン、民宿の敷地では多くの噴砂、地盤の亀裂等が見られた。写真①-1に示す民宿は不等沈下等により、壁、床等に被害を受けている。この民宿の庭のすぐ裏手では水が湧き出しており、常時から地下水位が高い（ほとんど地表面）ものと考えられる。

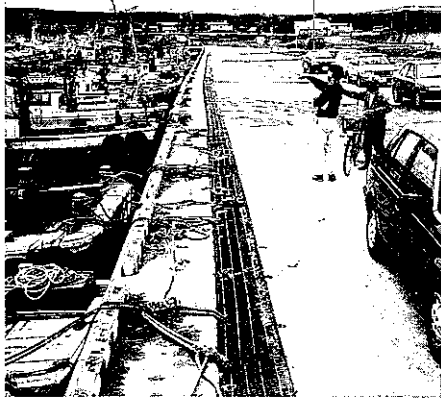
森漁港では、岸壁背面地盤の沈下（50～70cm）、一部岸壁の若干のはらみ出しが見られた。この状況を図-5.1.4、写真①-5～8に示す。背面地盤には噴砂が多く明らかに埋土の液状化による被害である。

写真①-5 森漁港, 岸壁のはらみ出し

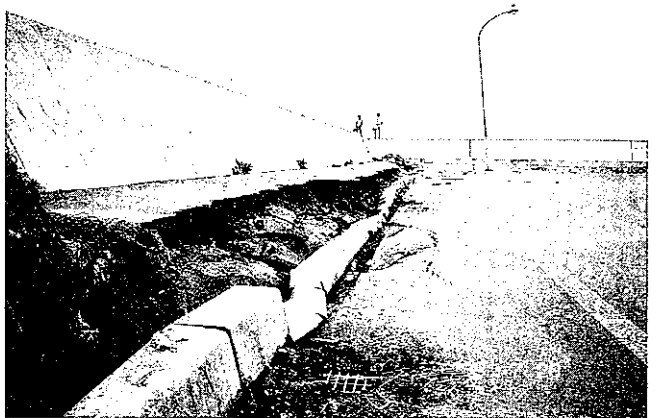
写真①-6 森漁港, 岸壁背面地盤の沈下(約50cm)

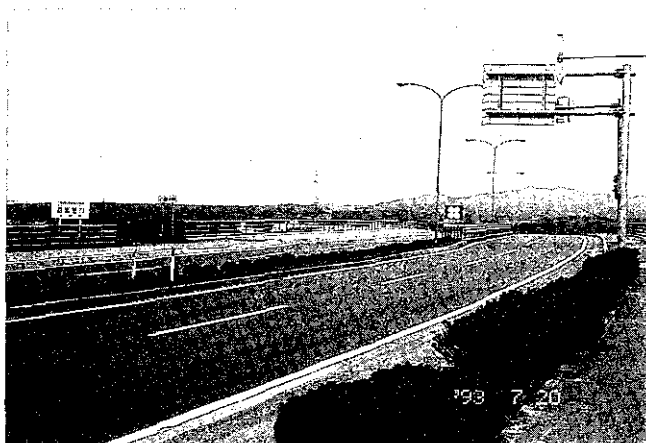
国道5号が八雲町市街を抜け，遊楽部川を渡った箇所では若干の被害が見られた。この状況を図－5.2.2に示す。国道5号の八雲大橋取付部（左岸）は若干沈下していた（写真②－1）。左岸の堤防は改修中であつたと考えられるが，国道の盛土と直交する部分の法尻で噴砂が見られた。しかし，堤防自体は特に被害を受けていないようであった。

写真②-1 国道5号八雲大橋取付け部の沈下

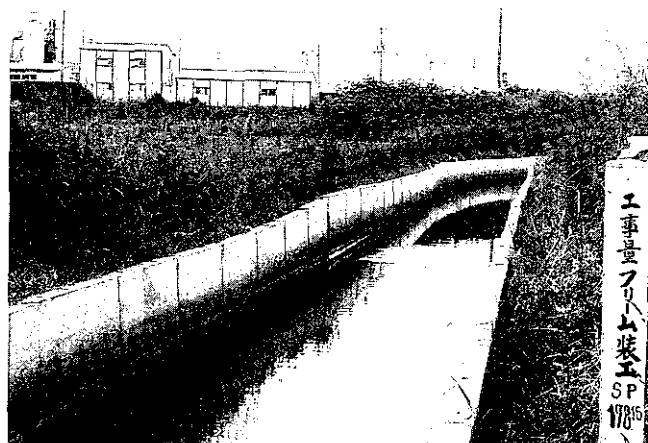
この箇所では興味深かったのは写真②－2に示す農業用の用水路の浮上である。道路をはさんで約100m区間で水路が数十センチ浮上していたが，水路周辺には水路から排出した砂が置かれており，周辺地盤が液状化し，水路を浮上させつつ，目地から砂が水路内に流入したものと考えられる。水路は写真②－2に見られるようにガタガタであるが既製品と考えられるU字ブロック間はボルトで連結されていたため，致命的な被害とはなっていない。

写真②-2 農業用水路の浮上がり、幸いボルト連結されていたため、ばらばらにはならなかった。

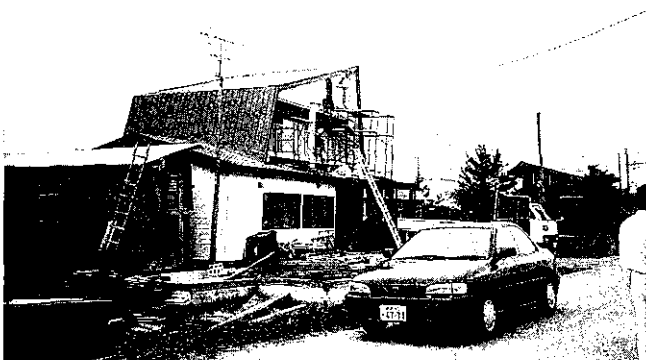
八雲町山崎では、国道5号の山側（西側）集落で民家および納屋等の被害があった（図-5.2.1，写真②-3，4）。正確には調べていないが，数件の民家等に被害があったようである。この地区では特に噴砂等は見られなかったが，国道5号山崎橋（単純2径間，パイルベント式橋脚，橋台）では，橋台周辺の無筋の護岸（ないしは盛土の保護工）が写真②-5に示すように割れていた。取付の盛土には沈下が生じている。橋台，橋脚に被害は見られないが，橋台部の主桁下面のコンクリートが若干剝離していた（写真②-6）。

写真②-3 八雲町山崎、民家の被害（修理中）

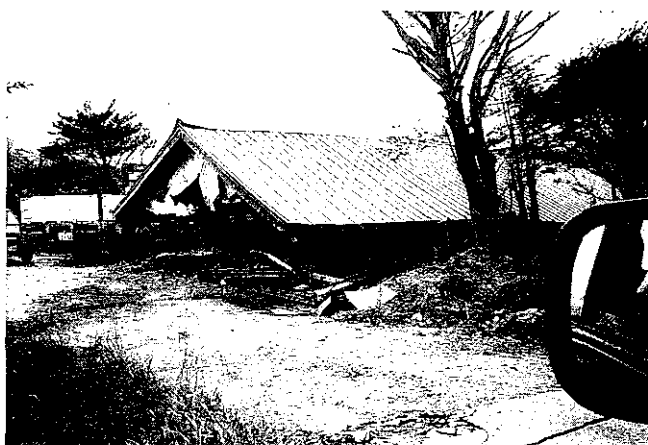
写真②-4 八雲町山崎、納屋の倒壊

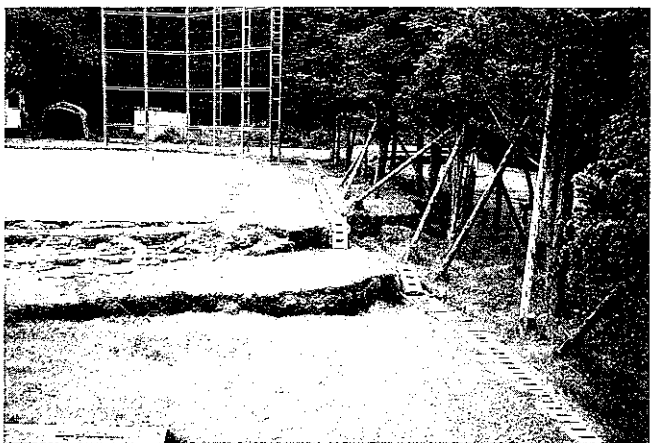
すべりは、図－5.4.2に示すように校舎から始まり、校舎からグランドに至る盛土は大きく沈下している（写真④－4）。また、北側の水路周辺では北側へのすべりが大きく、水路を完全に破壊している（写真④－2, 3）。このため、この水路に架かっている管路（水道？）が、完全に座屈している（写真④－2の右手に見えている）。

写真④-3 中の沢小学校バックネット前の地割れ  
(水路のずれから地盤が右方向へ移動しているのがわかる)

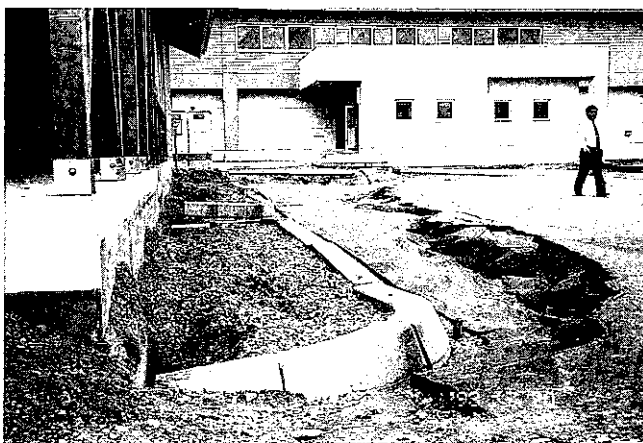
写真④-4 中の沢小学校校舎前庭の沈下・移動

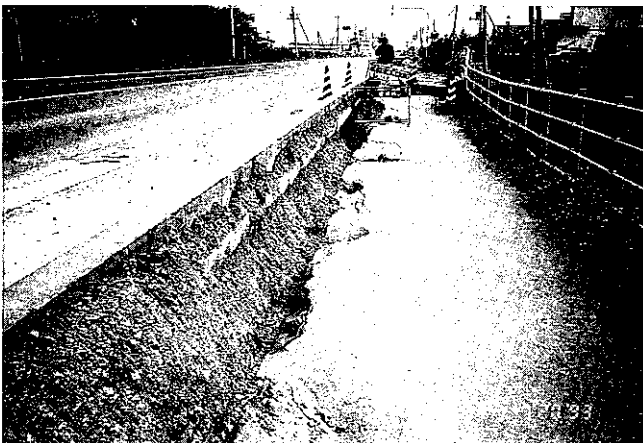
写真④-8 国道5号中の沢周辺歩道部のすべり・沈下  
(写真奥に④-7のNTTマンホールが見える)

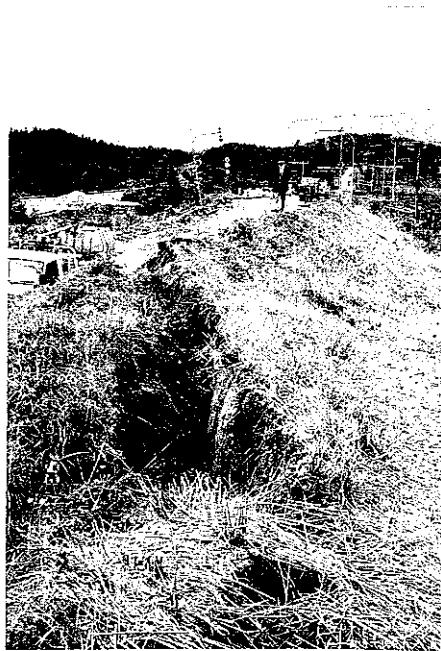
写真⑤-3 盛土天端におけるすべり境界部

長万部町市街から国道5号線を10km程度北上した知来において国道の盛土が崩壊した（図-5.4.1）。この状況を図-5.5.1および写真⑤-1～3に示す。盛土の高さは5～7mで約100mの区間が崩壊した。新聞報道によると、この盛土崩壊に大型トラック2台、タクシー1台がまき込まれたが、運転者は幸い軽い怪我ですんだとのことである。なお、国道と並行する鉄道盛土（JR北海道函館本線）も被害を受けたが、国道に比べると被害は軽かったようである。

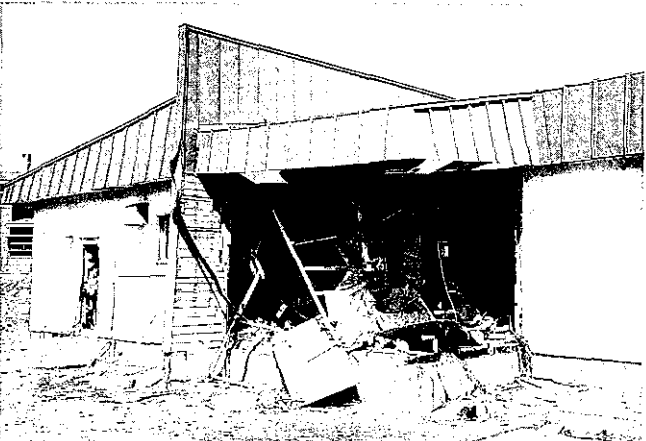
写真⑦-2 津波による保育園？の被害

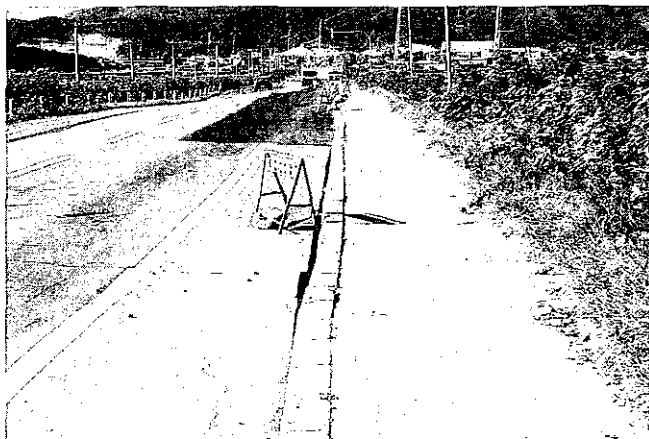
国道229号は厚沢部川右岸地域で約400mにわたって路面が波打つような被害を受けている（写真⑧－1）。また、柳崎橋両側の取付部では盛土の沈下による段差が発生していた。厚沢部川右岸の堤防の被害状況を写真⑧－2に示す（図－5.8.3）。

写真⑧-1 国道 229号中崎地区低盛土の波打ち

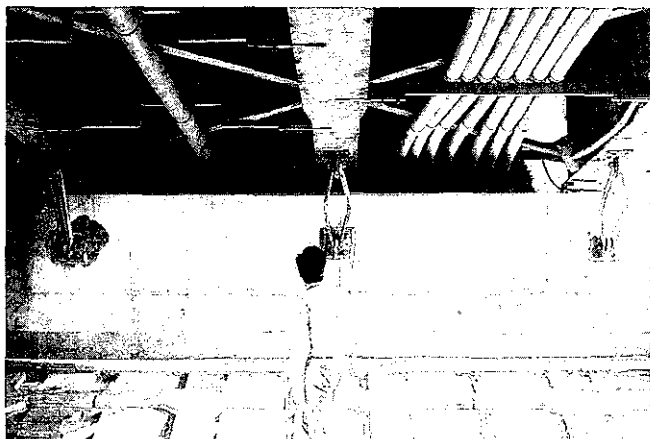
柳崎橋では、右岸側橋台支承部のストッパーが切損していた（写真⑧－3）。また、左岸橋台部では支承部に異常はないものの落橋防止構造が、おそらく上部工の動きにより座屈変形していた（写真⑧－4）。

写真⑧-4 柳崎橋左岸側橋台部落橋防止構造の変形

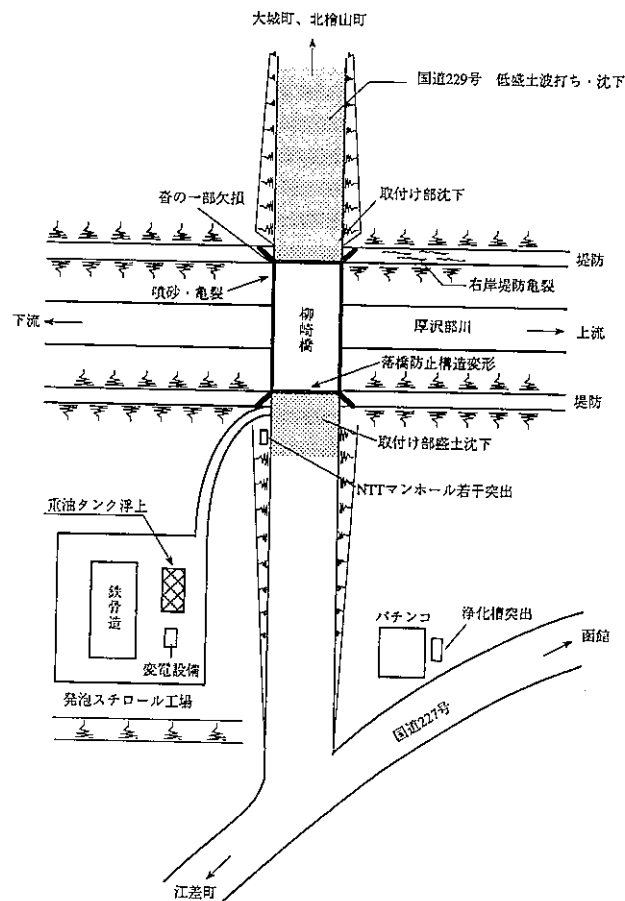
図－5.8.2 江差町柳崎 国道 229号周辺の被害

上記のマンホール、浄化槽の突出は液状化による浮上か、周辺地盤の沈下によるものか定かでないが、国道のすぐ東側の発泡スチロール工場の重油タンクは明らかに液状化により浮上したものである。このタンク浮上の様子を図－5.8.4、写真⑧－7、8に示す。このタンクは、直径1.9m、長さ8m程度のもので、ヒューム管に鉄線を入れてコンクリートで中づめされた6本の杭があったが、完全に浮上し、おそらくその後傾斜した。なお、このタンクのすぐ横の工場（鉄骨構造）は、窓枠等に若干の変状があったが基礎も含め、ほとんど被害を受けていない。

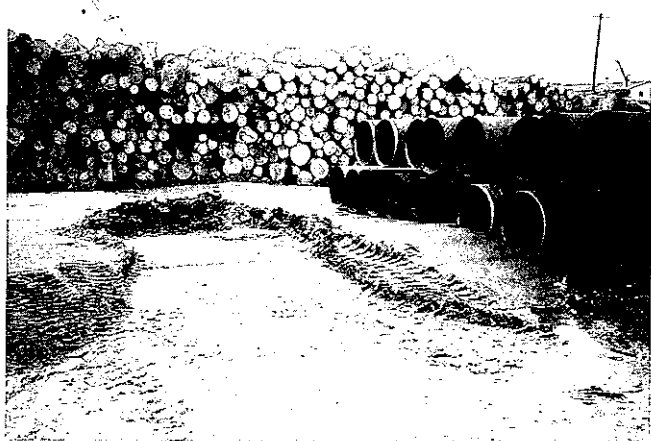
写真⑩-3 北埠頭、多量の噴砂

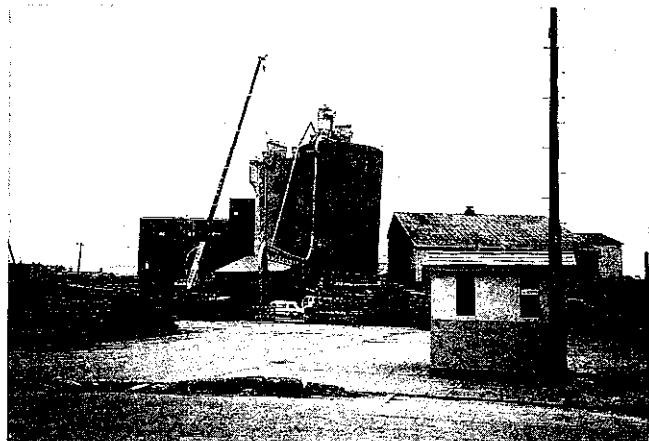
写真⑩-4 北埠頭、セメントサイロの傾斜

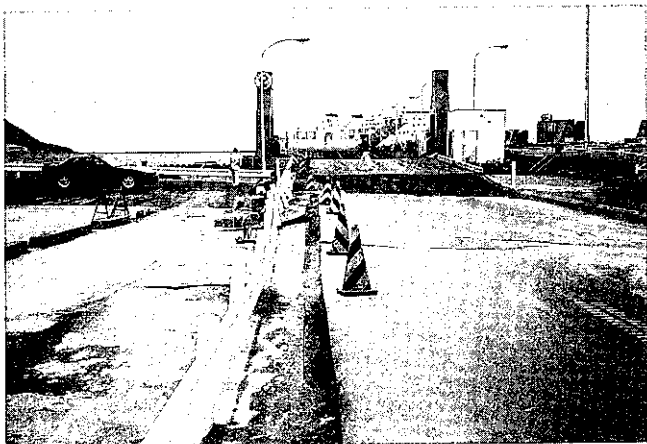
港湾の被害は、これまで各漁港でみてきたものと、ほとんど変わらない。岸壁ないしは護岸の裏の埋土が液状化し、背面地盤が沈下、亀裂している。また、埠頭の建物や埋設管が被害を受けている。このような被害にもかかわらず、岸壁そのものの被害は、例えば1993年釧路沖地震による釧路港などと比べ比較的軽微に見えた。被害や噴砂の状況を写真⑩－1～11に示す。

写真⑩-5 東日本フェリーターミナル, 岸壁背面地盤の沈下

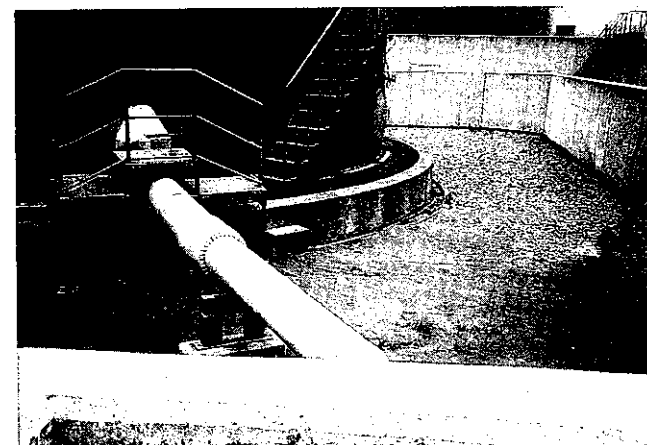
写真⑩-10 同, 石油タンク周辺の噴砂, タンクの被害はなし

写真⑩-9に東日本フェリーターミナルの最奥部のコンクリートボックスの浮上の状況を示す。このすぐ隣に石油タンクがあり、周辺に大量の噴砂はあるが、タンク自体に被害はないようであった(写真⑩-10)。ただし、このタンクの防護壁は亀裂が入り、周辺の地盤も沈下していた(写真⑩-11)。

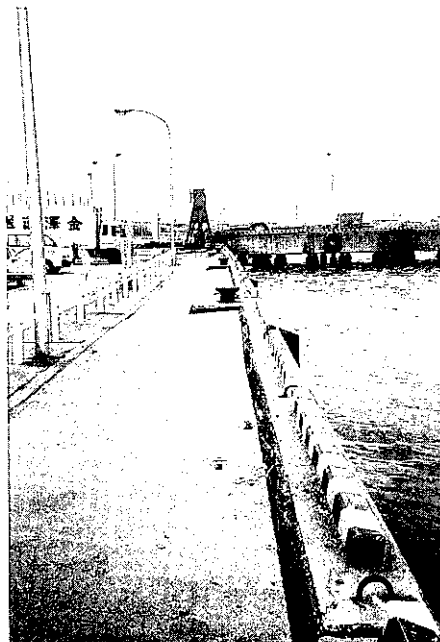
写真⑩-6 同, 岸壁のはらみ出し
