ニュージーランド クライストチャーチ地震

－ 被害調査報告 －

平成 23 年 5 月

株式会社エイト日本技術開発
Eight-Japan Engineering Consultants Inc.

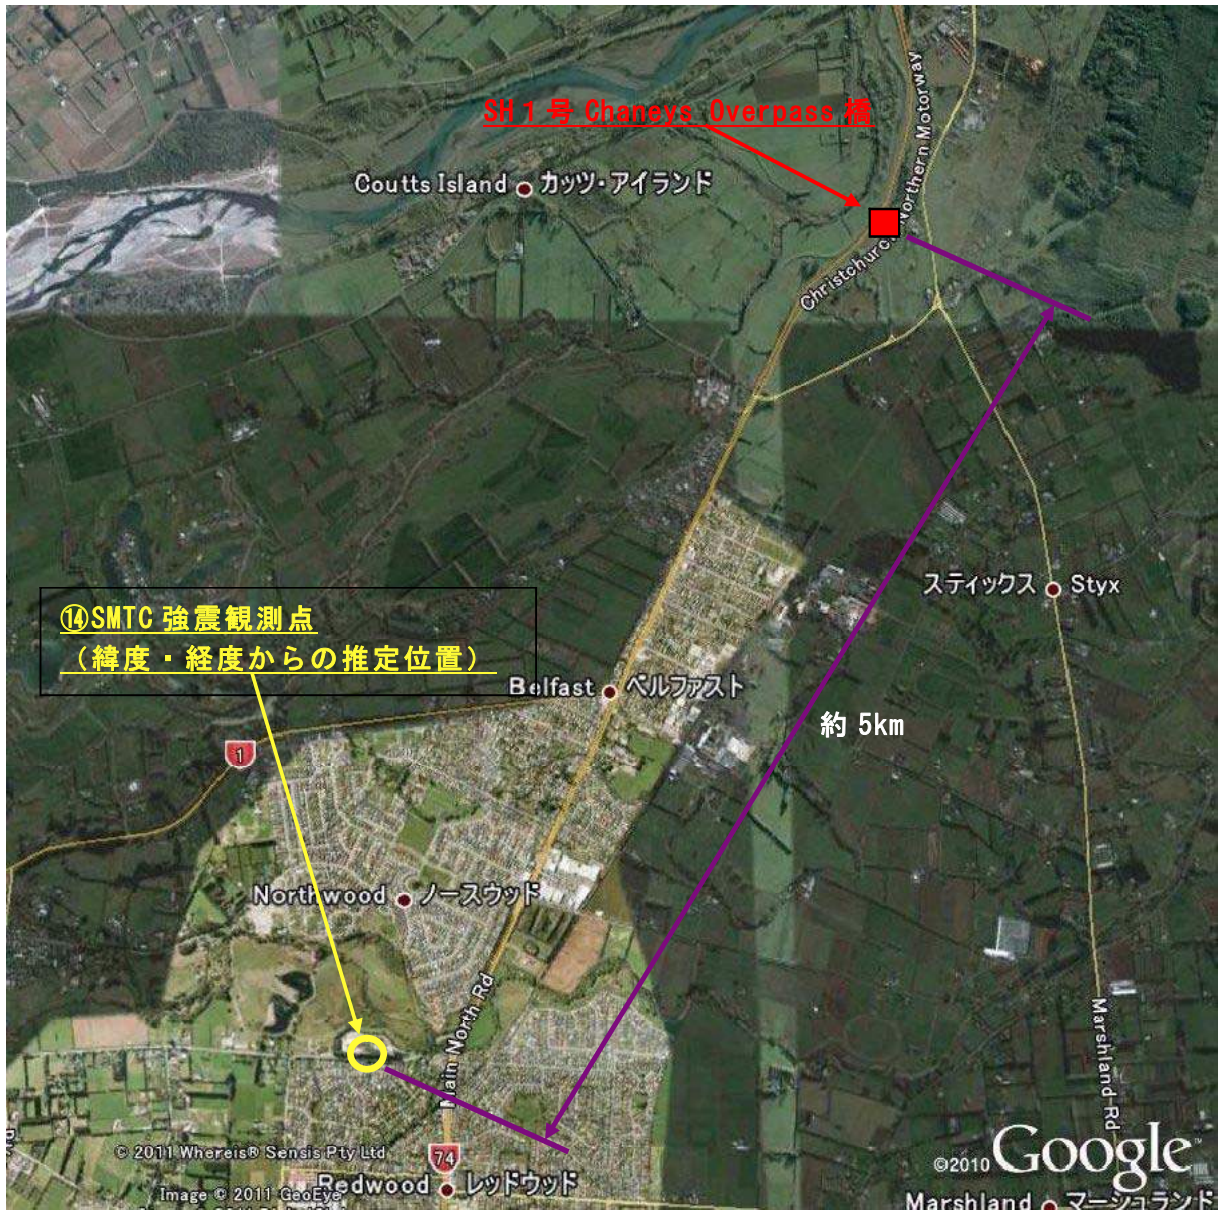
図-4.4.6 ⑭ SMTC 観測点と近傍にある液状化発生橋梁 (Chaney's Overpass 橋)

クライストチャーチ市街中心より少し離れた観測点⑬KPOC、⑭SMTC、⑮CACS（いずれも大聖堂から北にあり直線距離20km以内）では、前回地震による最大速度が今回のそれより2倍以上大きかった。これらの地点では前回地震により液状化が生じていたことがわかっている。今回の調査において、この3つの観測点のうち大聖堂までの直線距離が最も短い（約12km）、図-4.4.6その位置関係を示す⑭SMTCの近傍にあるSH（State Highway）1号線のChaney's Overpass周辺（ベルファスト地区）で、前回の液状化痕跡とは明らかに異なると思われる液状化痕跡（噴砂や道路盛土の亀裂など）を確認した（ここでの液状化発生状況については7章橋梁被害で詳述する）。このChaney's Overpassと観測点の離れは、緯度経度から計測すると約5kmであった（図-4.4.6参照）。

SH1号線をカイコウラよりクライストチャーチに向かって車で目視による周辺概況確認をした限りにおいては、この⑭SMTC近傍のChaney's Overpassが今回地震による液状化発生の北限であるように思われた。なお、⑭SMTCでの今回の強震記録から日本の震度階を求めると5強の下限に近いことがわかった。

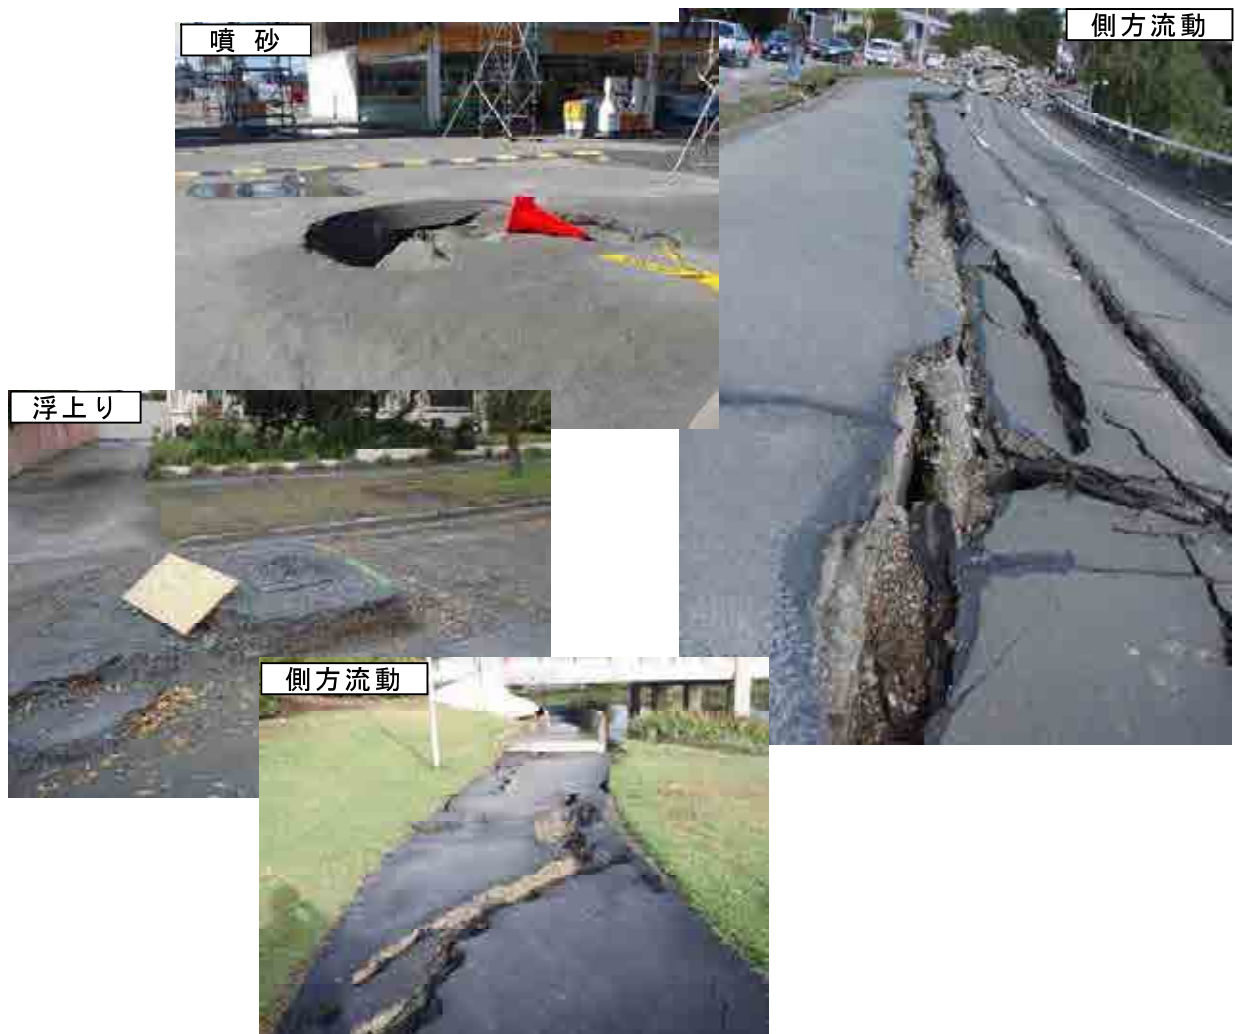
写真-5.1.1 噴砂・側方流動・浮上り等の発生状況

液状化に伴う噴砂・噴水の発生がいたるところで見られ、現地で話を伺えた地元の方によれば、噴出した噴砂、噴水が、川のようになり、流れ出していたとのことである。

また、液状化に伴う側方流動や、浮上り、陥没なども多数発生しており、液状化影響による被害が多く見られたのが、今回の地震被害の特徴とも言える。

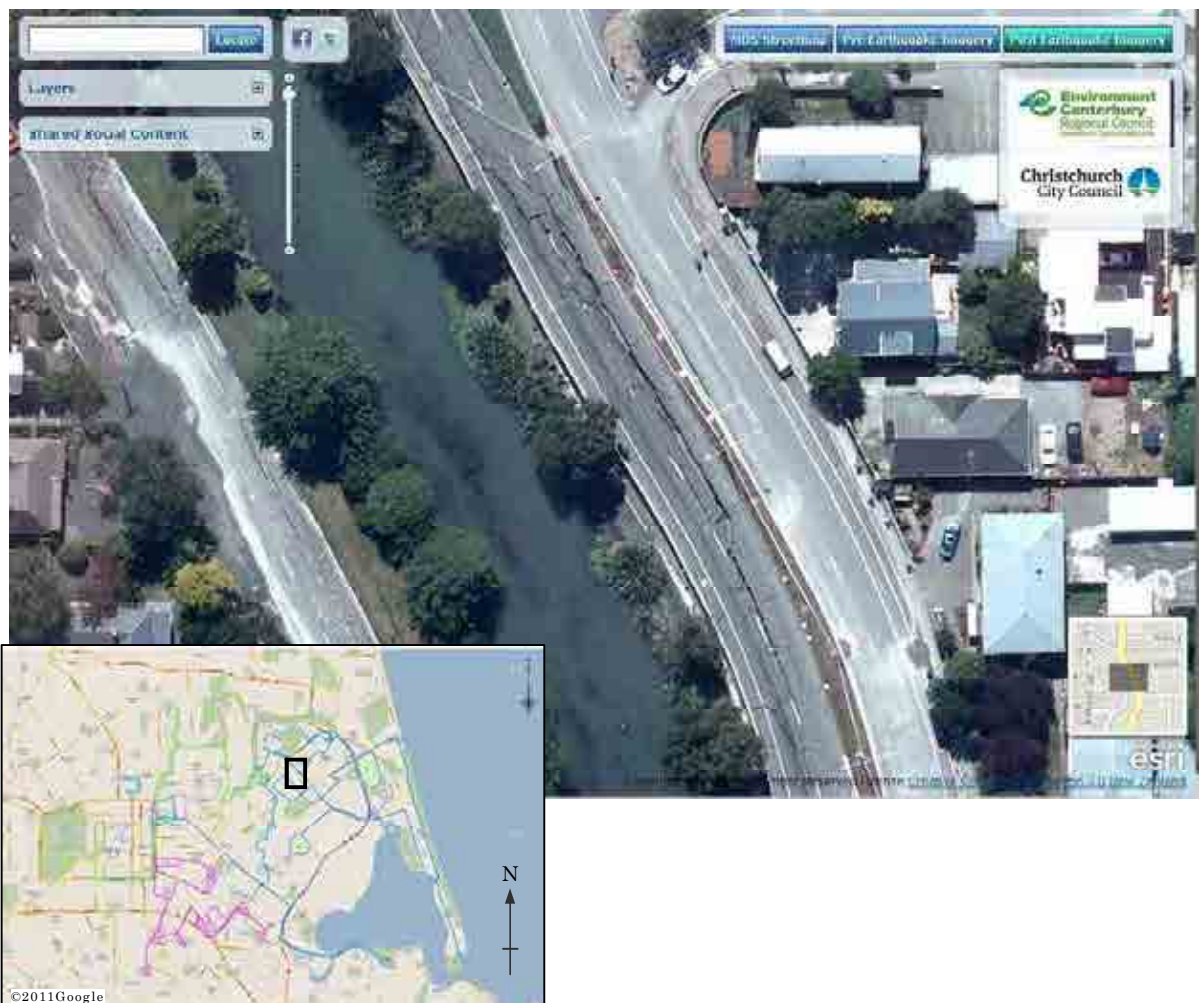
写真-5.3.1 震災後の航空写真^[1]

(1) 腹付盛土部の崩壊（Fitzgerald Ave／Avon River）

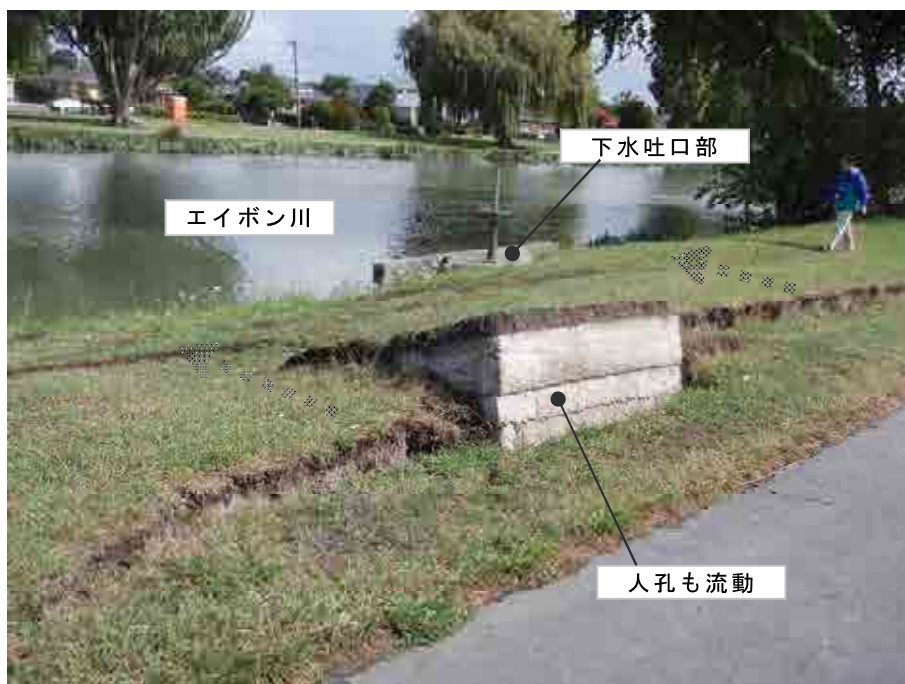
写真-5. 3. 6 川岸の側方流動発生状況 (2)

- エイボンサイド・ドライブ沿いの川岸が、エイボン川側に、大きく側方流動している。
- 川岸に大きな亀裂が生じており、その亀裂幅は、大きいもので1~2mにも及んでおり、場所によっては、下水吐口、人工を大きく動かしていた。
- 道路面と河川との高低差はそれほど大きくなく、川岸は、非常に緩やかな勾配となっているが、大きな側方流動が発生している。
- この状況から見ると、水底との高低差が大きくななくても、激しい液状化が発生した場合には、大きな亀裂を伴う側方流動が発生するものと考えられる。

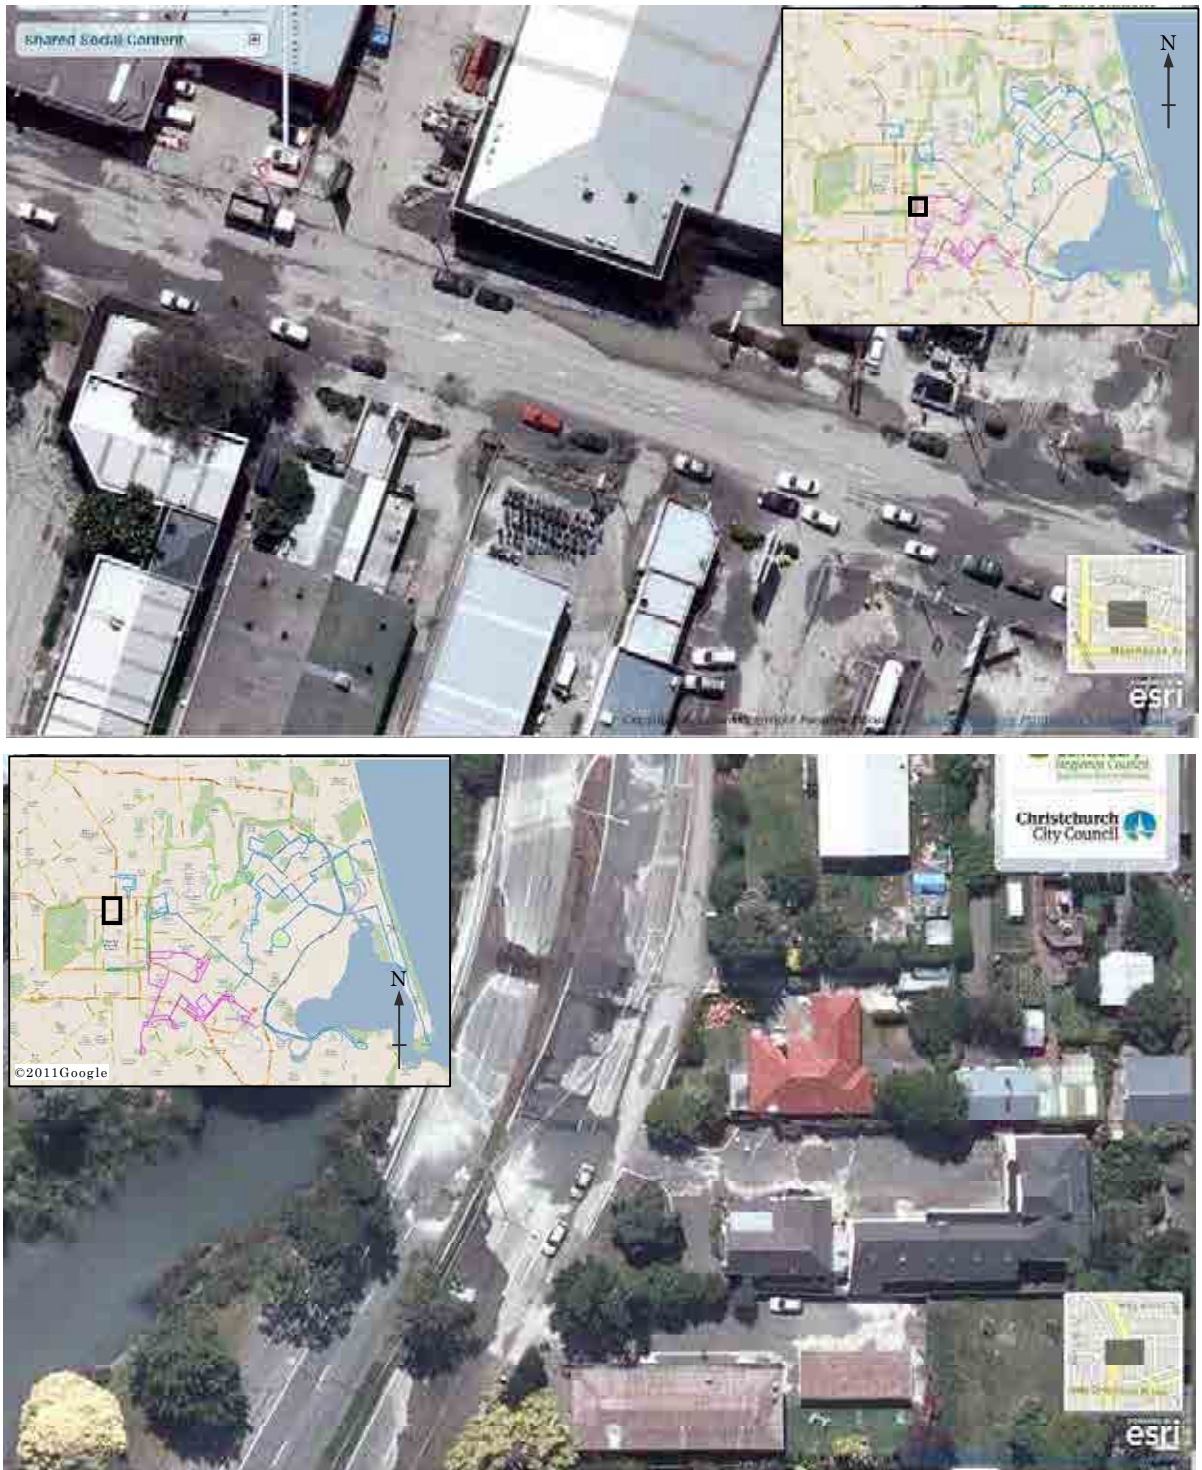
写真-5.3.7 震災後の航空写真^[1]

(4) 噴砂に埋もれた車両（Fitzgerald Ave/Ferry Rd）

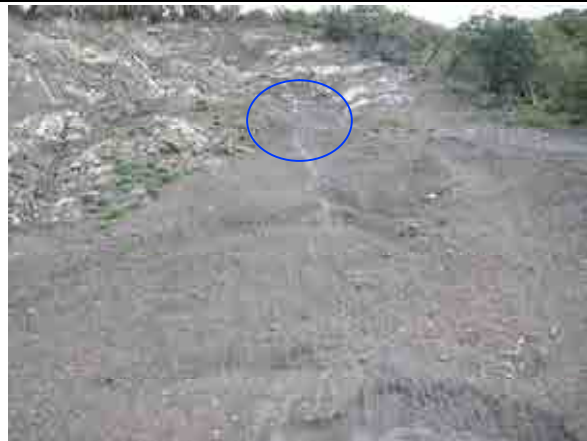
写真-6.3.6. 崩壊部末端から上部を望む
崩壊面には湧水が認められる。崩壊面は無処理で浸食は進行し、末端に崖錐を形成する。

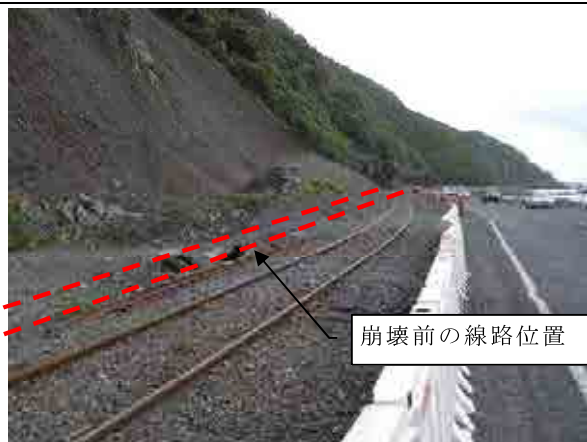
写真-6.3.8. 斜面末端部の処理。崩土による土堤とバリケードのみの対応。線路は2m程度写真右側に移設。

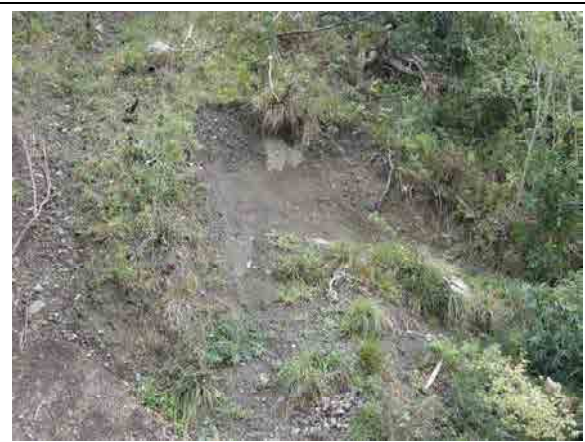
写真-6.3.9. 崩壊部周辺の比較的新しい表層崩壊。地表水、地下水が豊富で地震後の降雨で発生したものと想定される。露岩はなく厚い崩土が堆積しているようで過去に繰り返し崩壊が発生したことを示唆する。

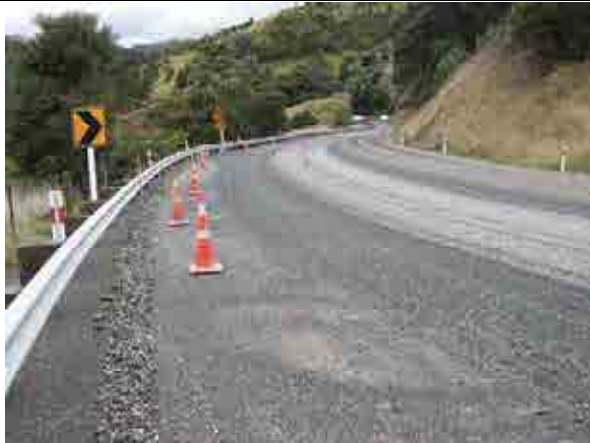
写真-6.3.11 調査地付近は緩慢な地すべり変動の影響か道路補修工事が実施されていた。路面に変状は認められなかった。

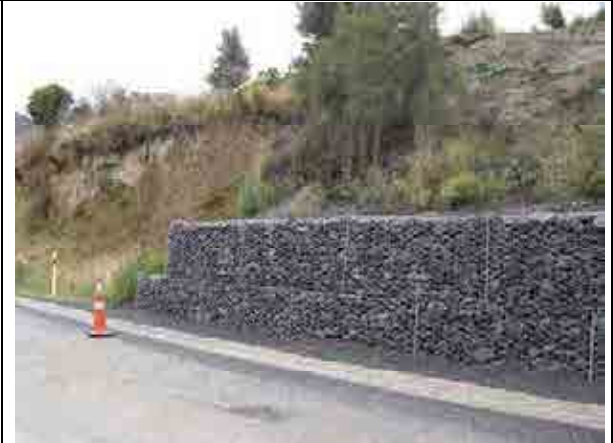
写真-6.3.12 山側切土。部分的にフトンカゴによるのり面保護工が実施されているが変状は発生していない。

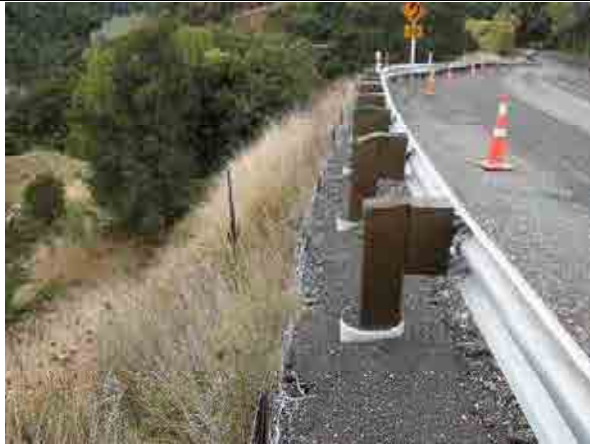
写真-6.3.13 谷側盛土。フトンカゴをほぼ垂直に積み重ねている。変状は認められない。

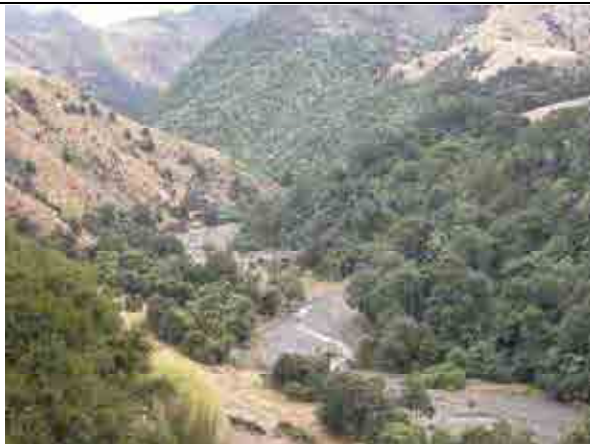
写真-6.3.15 斜面を下刻する溪流。浸食力が旺盛で、河川に面した斜面傾斜は急峻である。

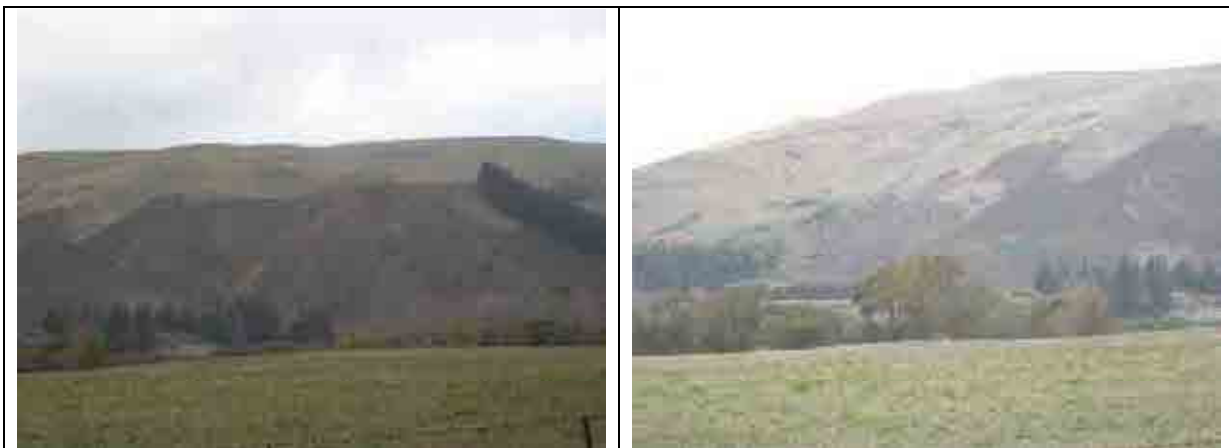
写真-6. 3. 18 写真-6. 3. 19 フルヌイ川右岸斜面
遠望で確認できるような斜面変状は発生していない。

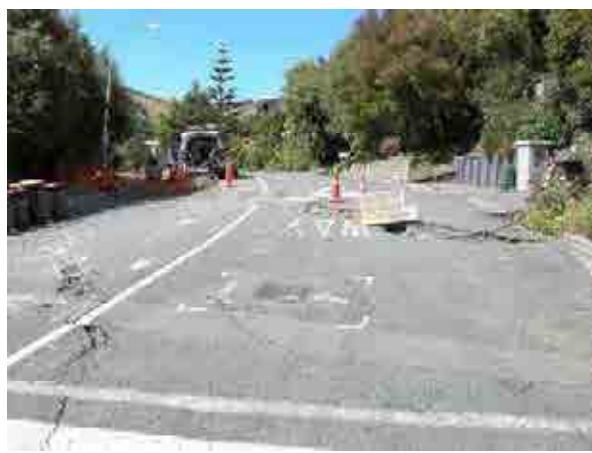
1 頭部滑落崖 写真中央のマンホールは浮き上がりなどの変状は認められない。

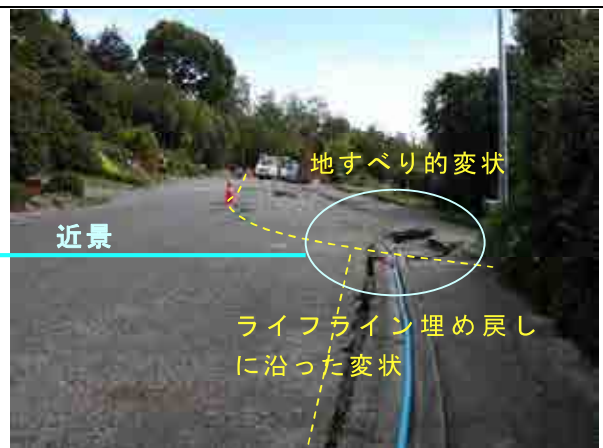
6 同左。直線的な滑落崖を形成しており、この付近ではライフラインの埋め戻しに沿って滑動した可能性がある。

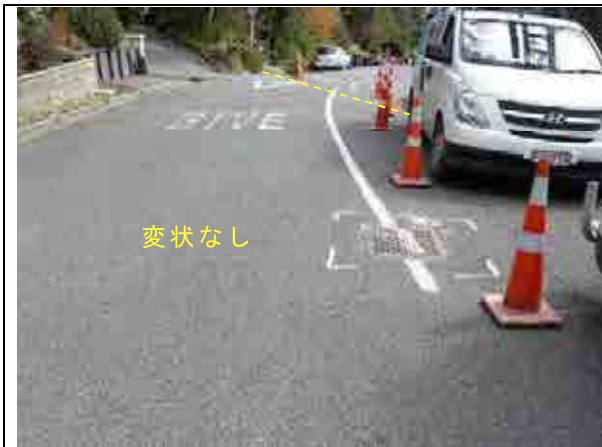
7 写真 2 の滑落崖背後の路面。全く変状は認められない。

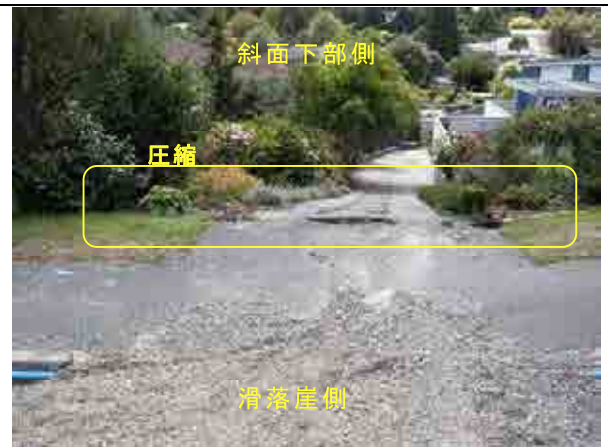
8 滑落崖下方。勾配変化点付近で圧縮変状が認められ、土塊の滑動を示唆している。

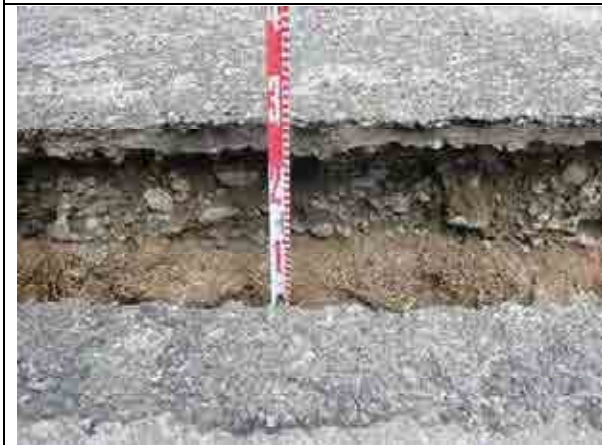
9 15cm 程度の路盤の下は古い盛土もしくは自然地盤である。

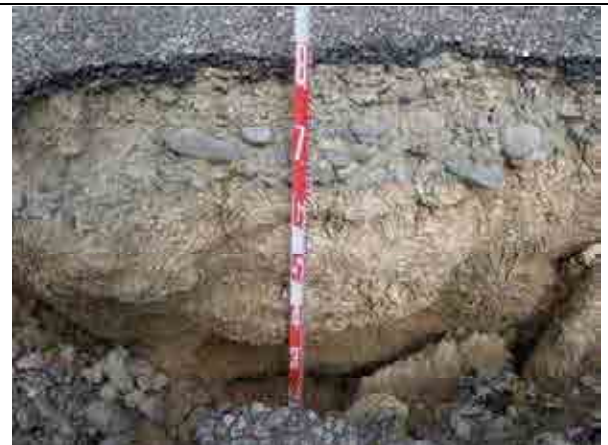
10 最大滑落落差 0.8m。15cm 程度の路盤の下は古い盛土もしくは自然地盤である。

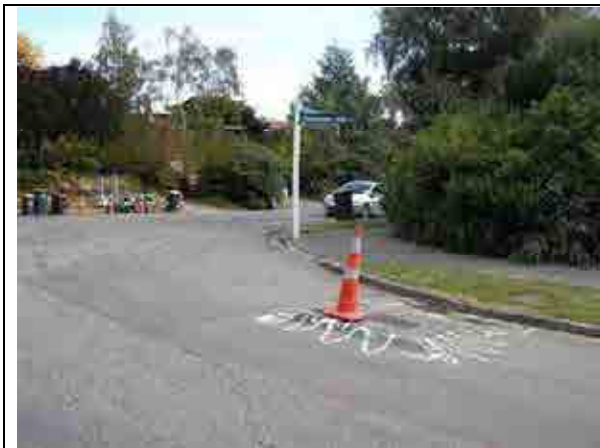
13 斜面上のマンホールの浮き上がり。斜面傾斜は 10° 程度である。周辺の変状は極めて軽微である。

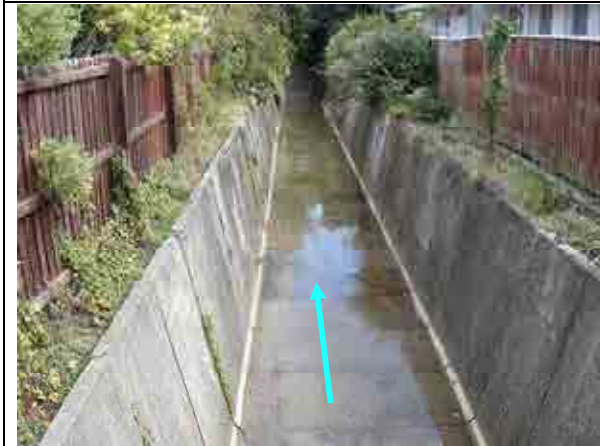
15 斜面傾斜変遷線の小河川。三面張り水路であり、顕著な変状は認められない。

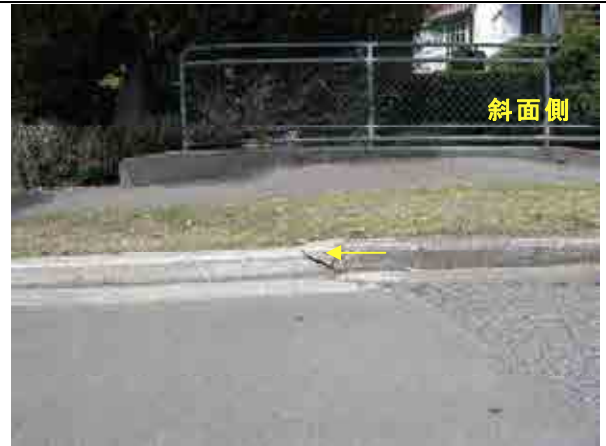
16 水路ボックス周辺に圧縮変状が発生している。相対的に斜面側が乗り上げている。

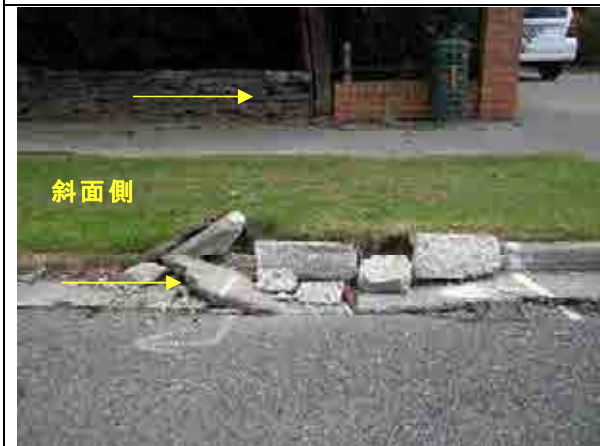
17 顕著な圧縮変状。写真奥の家屋の柱も傾動している。

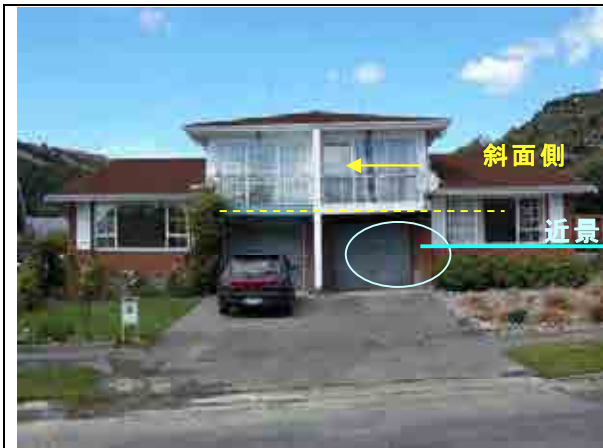
19 写真右側から圧縮を受けやや家屋が持ち上がっている

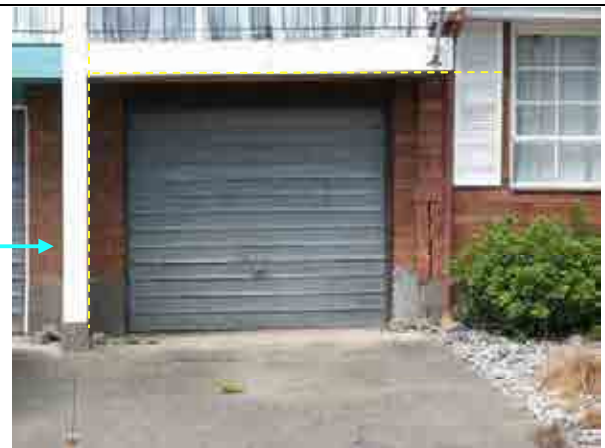
20 写真 19 の家屋変状

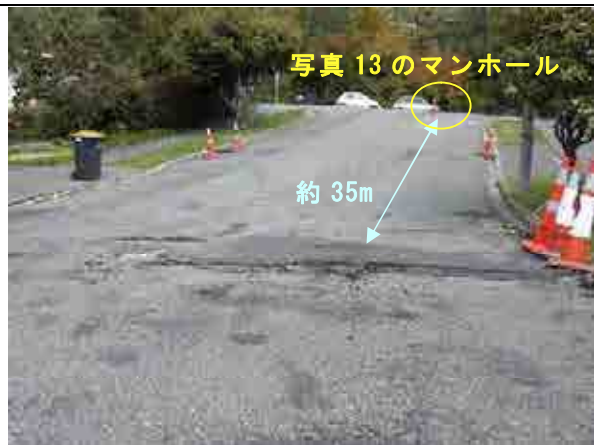
21 路面の圧縮変状

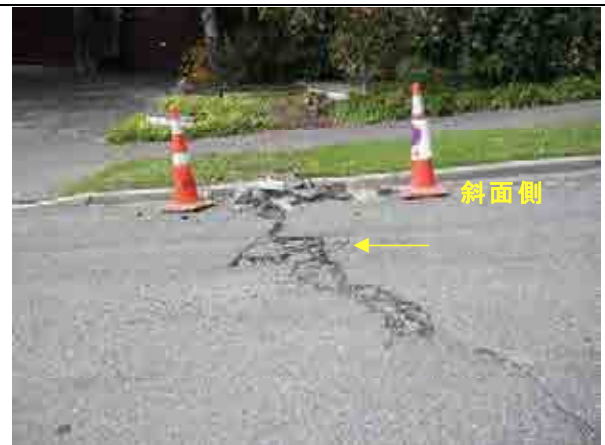
22 路面の圧縮変状。相対的に斜面側が乗り上げている。

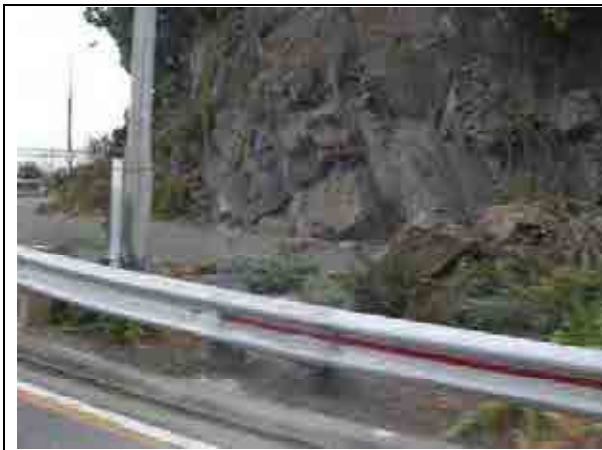
硬質な玄武岩溶岩の崩壊。径 1m 程度の落石が多い。

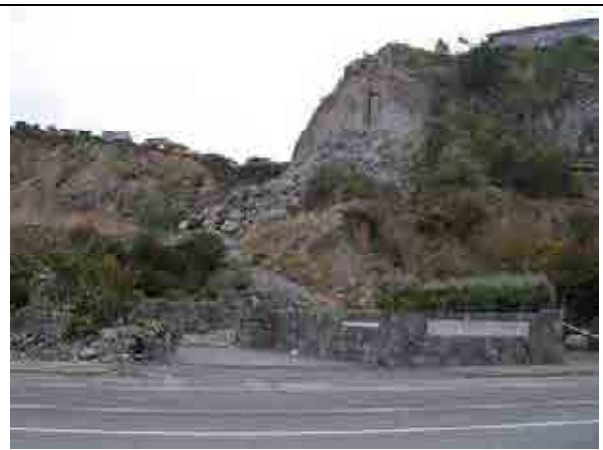
凝灰角礫岩の岩盤崩壊。

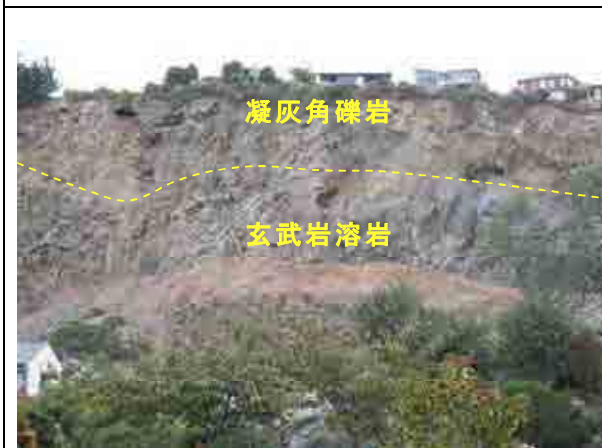
斜面上部が凝灰角礫岩、下部が玄武岩溶岩とおもわれる。斜面肩から崩壊が発生しており、相対的に凝灰角礫岩が崩壊しやすいことが分かる。

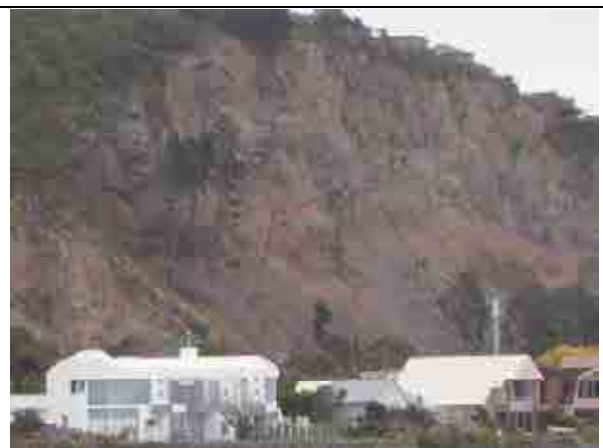
砂状の表層崩壊が発生し、斜面下部に堆積している。

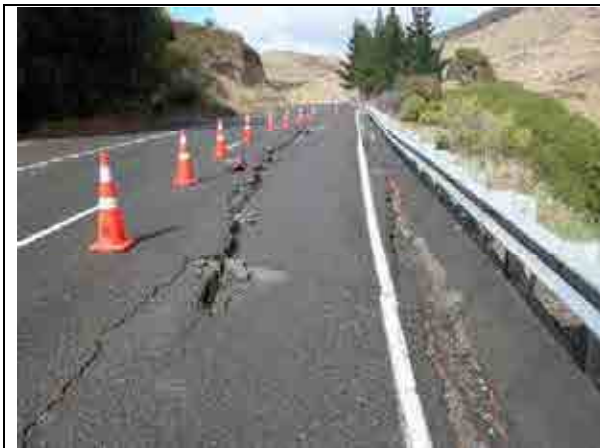
1 EvavsPass Rd.の変状。切盛境で盛土側が不安定化している。浅い谷地形を盛土している。

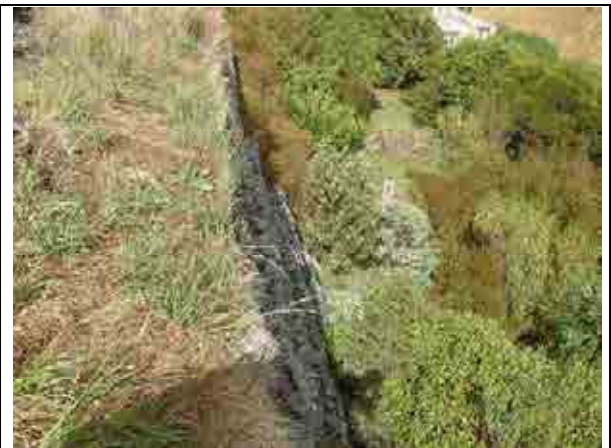
2 写真の盛土のり面。盛土高さ約 3m。フトンカゴが 1:0.3 程度で積まれている。フトンカゴ自体に明瞭な変状はなく、変位を吸収しているようである。

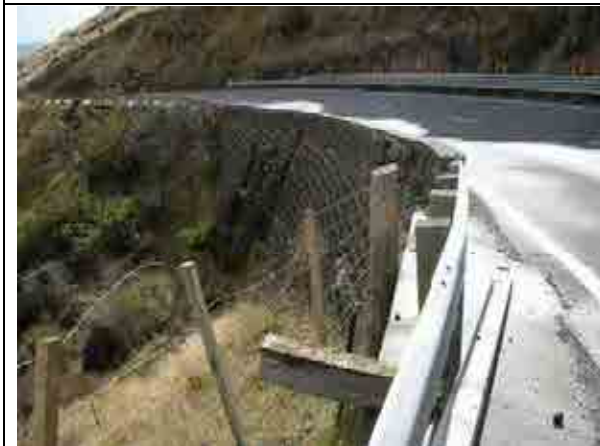
3 高さ 5m 程度の井桁擁壁。路面を含め変状は発生していない。

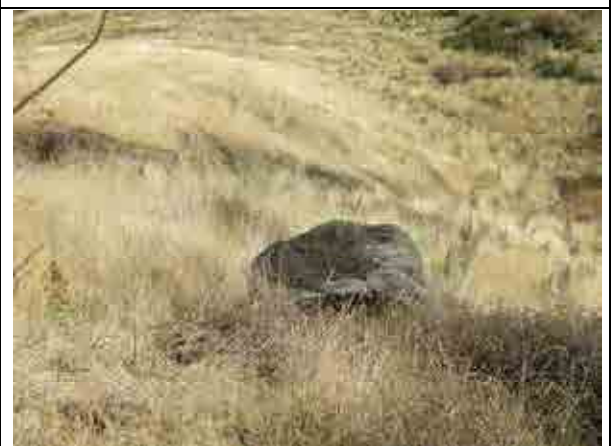
6 道路下方斜面に落石が点在している。写真の落石が今回の地震によるものか不明である。

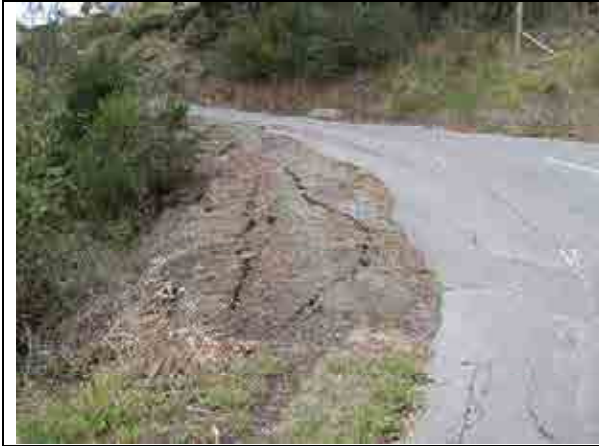
19 MountPleasant Rd.の盛土部の変状。写真 17 とほぼ同様の被災形態を示している。

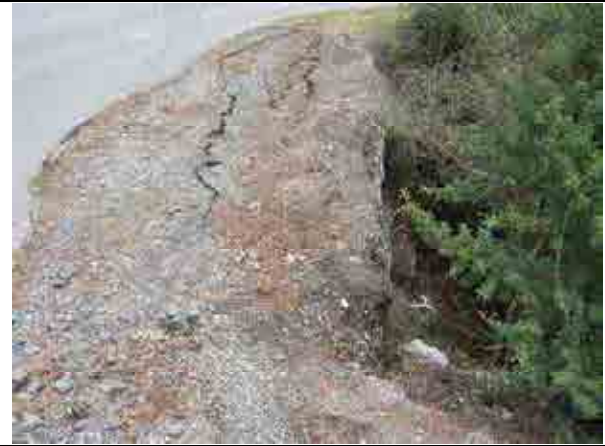
20 写真 19 の盛土構造物もフトンカゴ。かなり急斜面に盛土されており、フトンカゴの滑動が主な被災要因と考えられる。

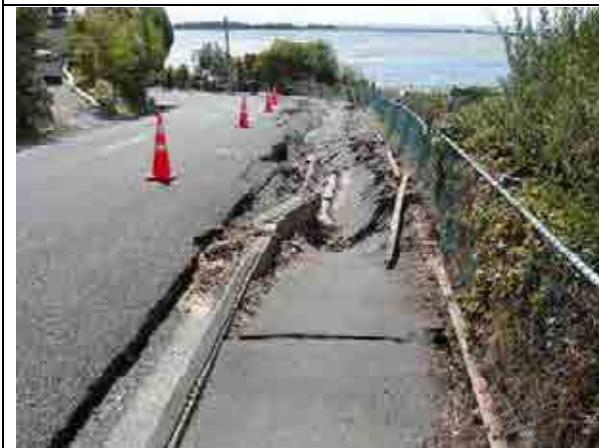
21 Glenstrae Rd.の盛土部の変状。陥没地形が形成されており円弧的なすべりが発生している。変状発生箇所には水道管が敷設されており、埋め戻し土を中心に変状が発生しているようである。

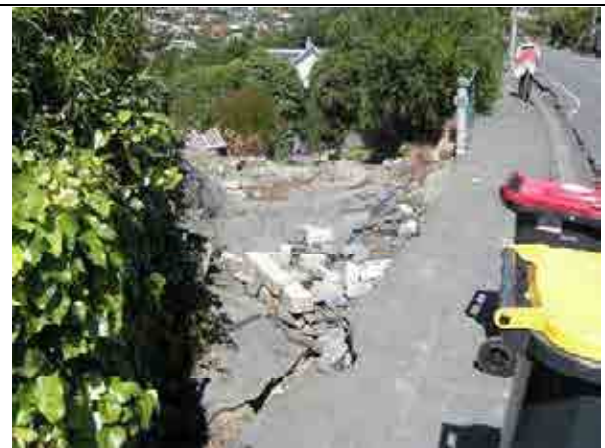
22 Glenstrae Rd.の盛土部の変状。写真 21 と同一箇所。50cm 以上の落差が生じている。

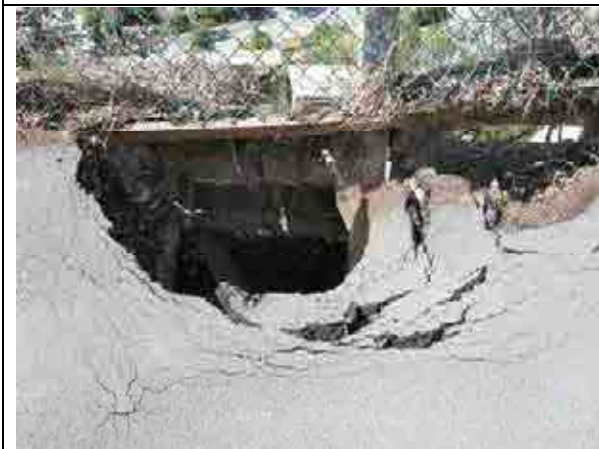
23 写真 21 の井桁擁壁。間詰土が流出し、陥没している。変状形態からみると、水の影響があった可能性がある。

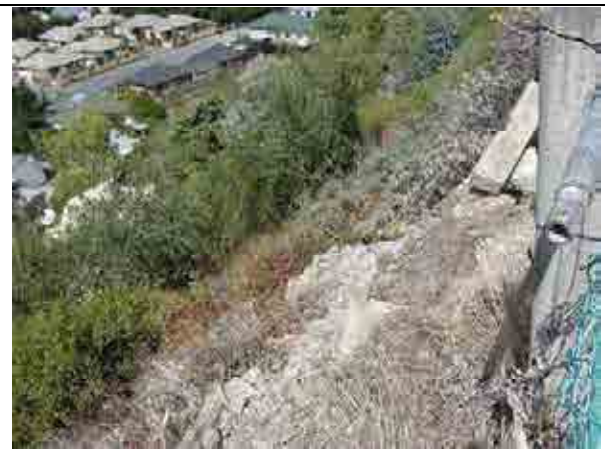
24 井桁擁壁の間詰土の流出。主に砂礫で間詰されており、粒径が細かいため、流出しやすい。

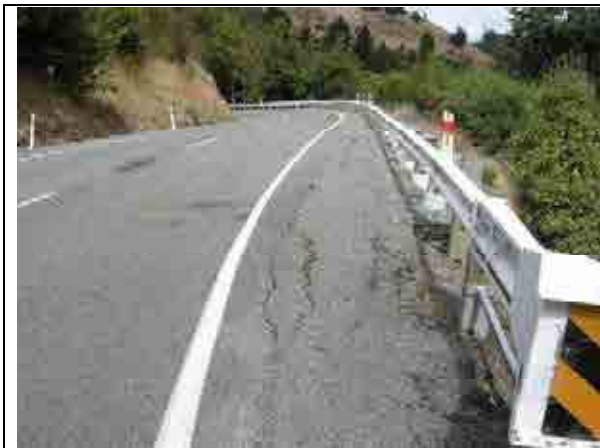
1 路側の不安定化。盛土フトンカゴの変状である。

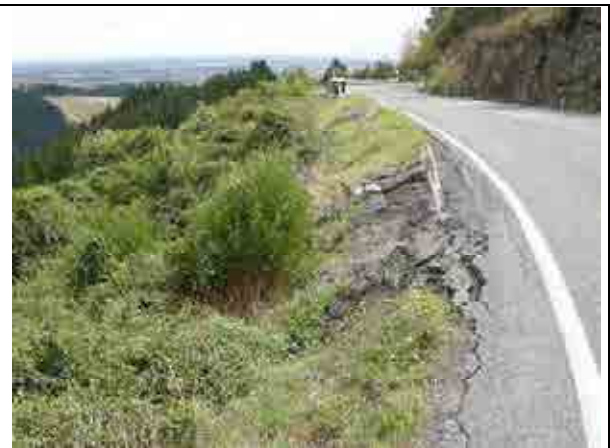
2 路側の不安定化。構造物はなく極表層が滑動している。

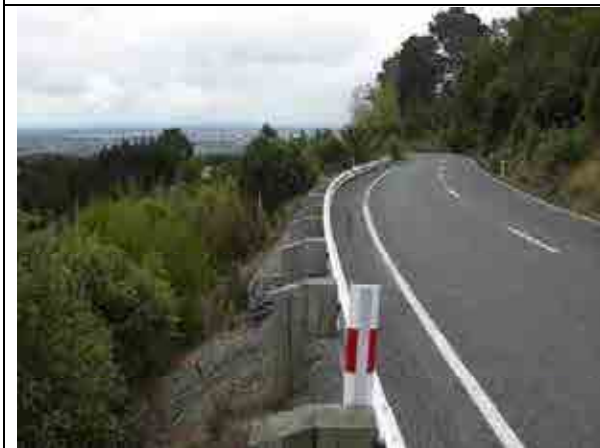
3 路側の盛土フトンカゴの変状

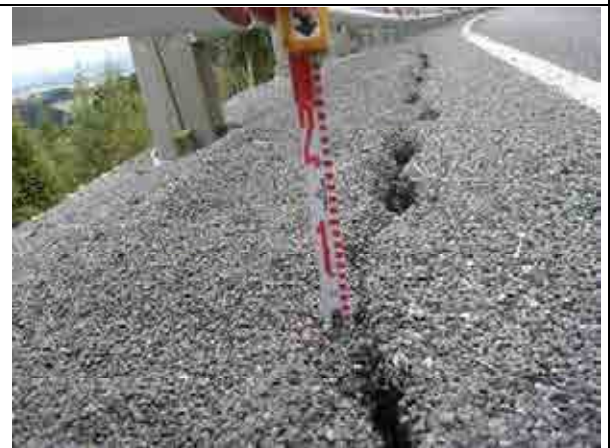
4 フトンカゴの転倒により 5cm 程度の段差が発生している。

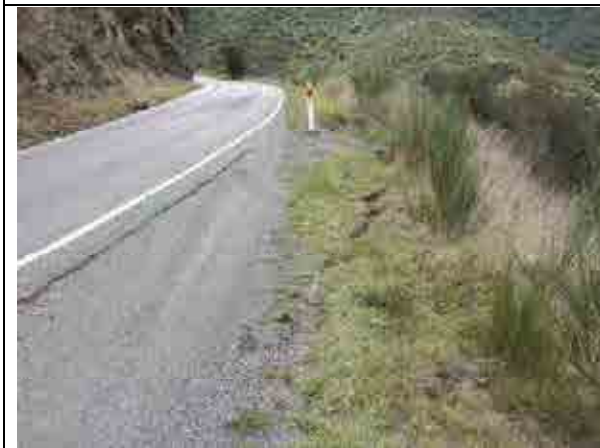
5 表層のすべり。構造物はなく地すべり的な変状である。表層は盛土の可能性はある。

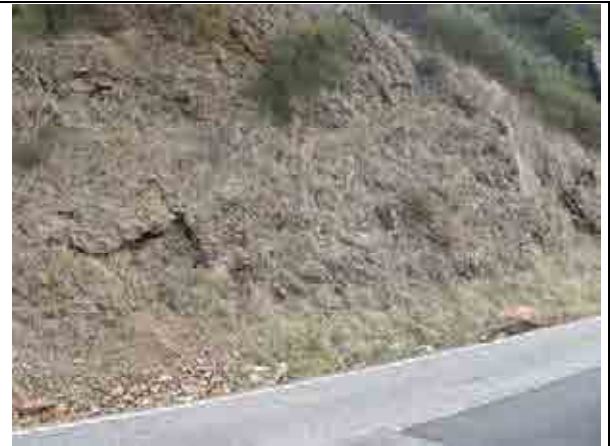
8 写真 5 の山側斜面。小規模な落石が発生しており、のり面に緩みが認められる。

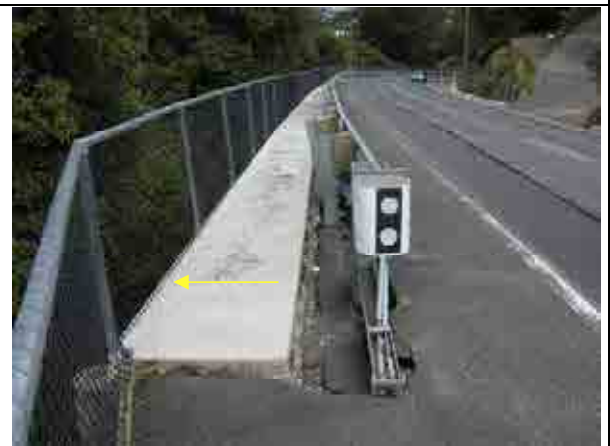
12 同上。歩道部の山側が相対的に持ち上がっておりフトンカゴは転倒傾向にある。

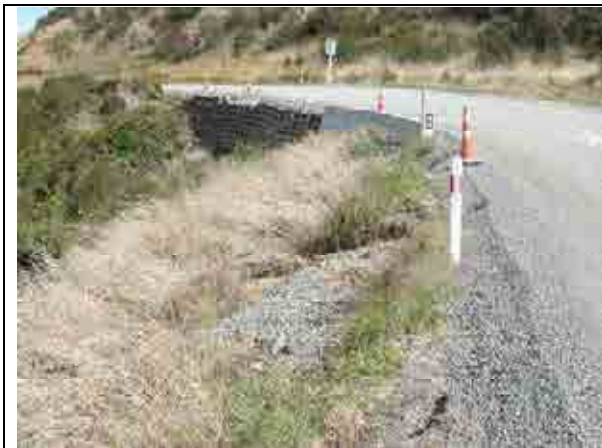
13 井桁擁壁とコンクリート擁壁の複合部。コンクリート擁壁は新しく、2010年の地震被害箇所の可能性がある。

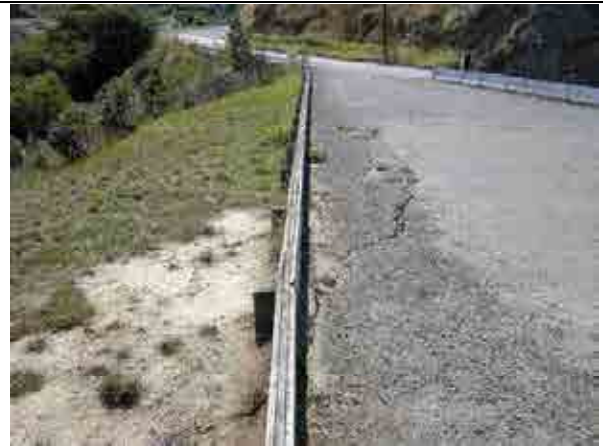
16 駐車帯の変状。切盛境に発生した変状の可能性がある。

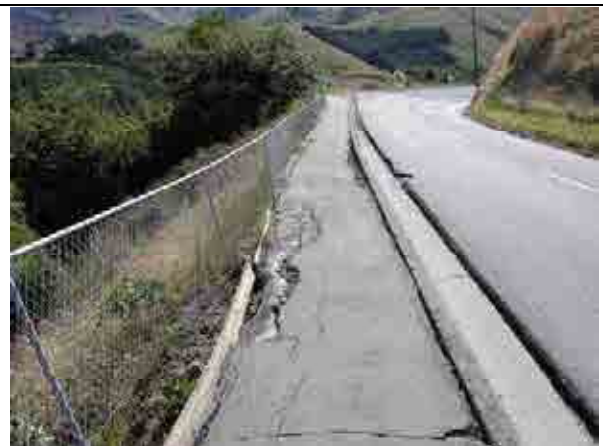
17 写真 16 に続く歩道部の変状。

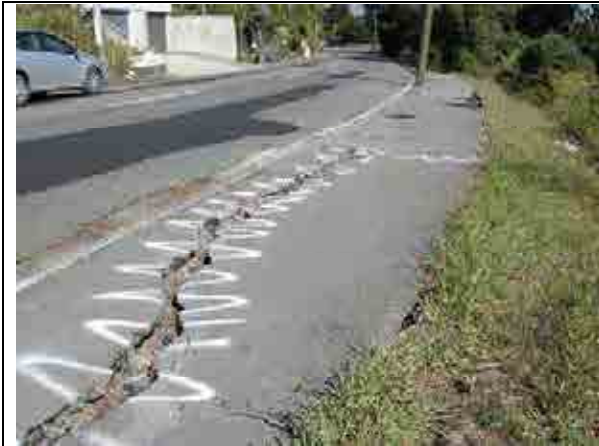
18 同左。歩道部と車道部の境界付近に変状が集中している。切盛境と思われる。

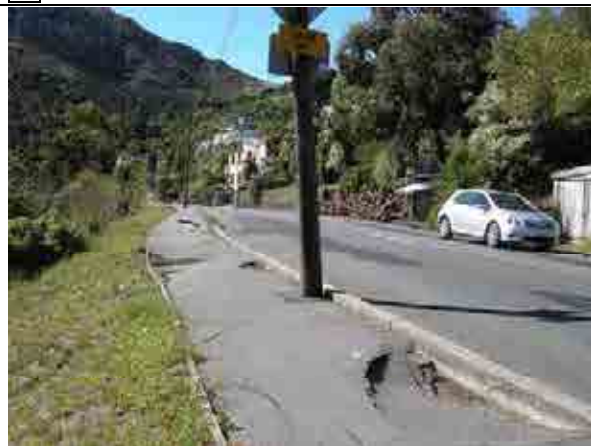
20 落差は 10cm 程度。

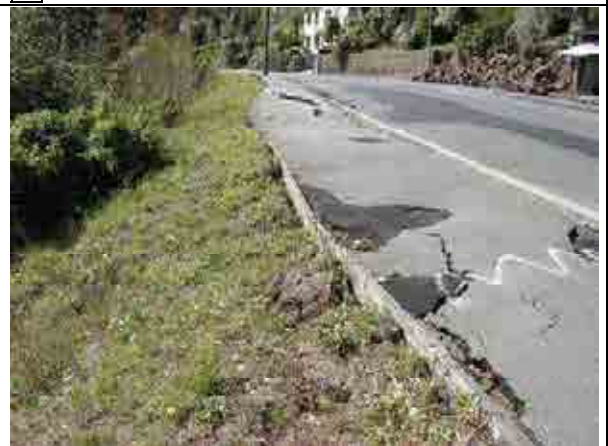
21 写真 19 と同一箇所。歩道部に陥没変状が認められる。マンホールなどのライフラインは確認できなかったが、吸出しが発生している可能性がある。

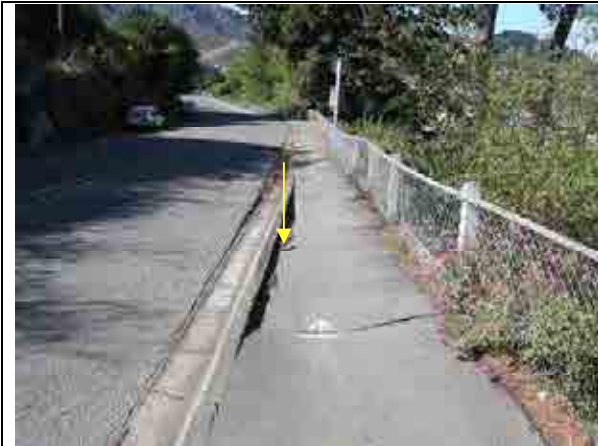
24 同様の歩道部と車道部の境界に発生した変状。

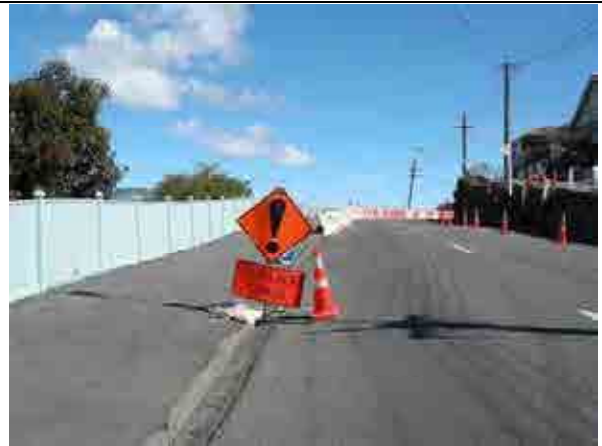
25 歩道部と車道部の境界に発生した変状。この付近ではフトンカゴが施工されている。相対的に山側が沈下しており滑動傾向にある。

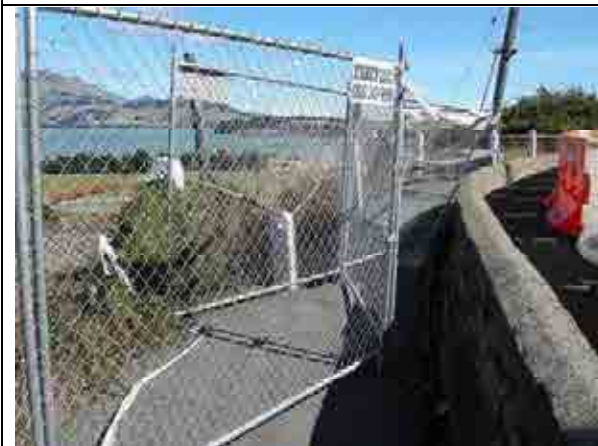
26 尾根先端部の被災箇所。

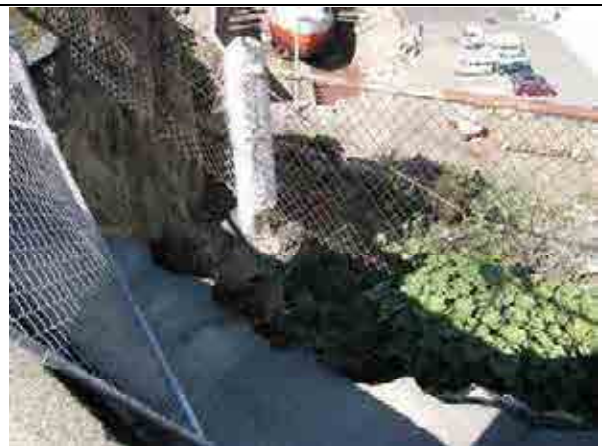
27 写真 26 の滑落箇所。

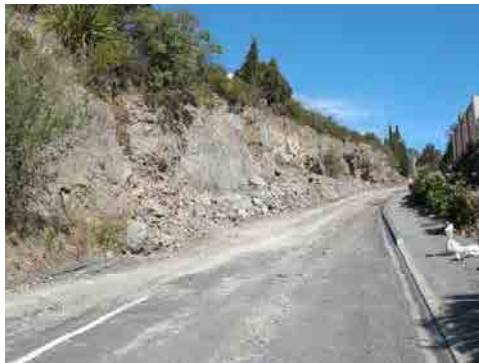
切土のり面の崩壊

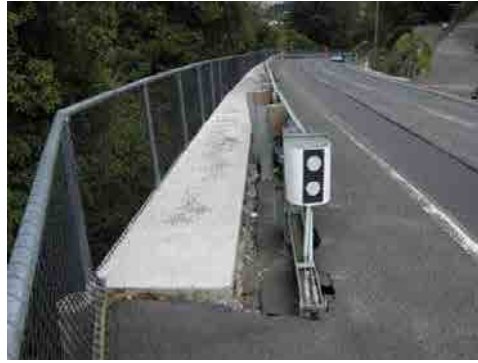
フトンカゴの傾動に起因した路側変状

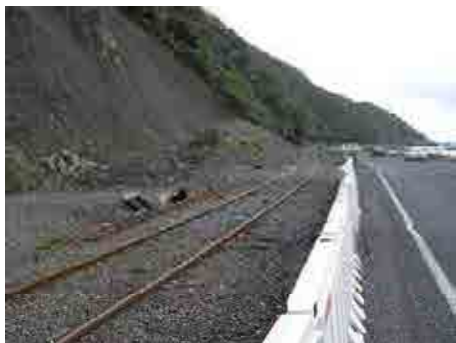
SH1 の斜面崩壊箇所（復旧済み）

道路構造物が日本に比較して簡易なものが多いため、復旧も早いものの、再度災害の危険性は極めて高い。また、SH1で2010年の地震に起因して発生した比較的規模の大きな斜面崩壊に対しても、崩土による土堤、バリケードのみの対応である。
