ニュージーランド クライストチャーチ地震

－ 被害調査報告 －

平成 23 年 5 月

株式会社エイト日本技術開発
Eight-Japan Engineering Consultants Inc.

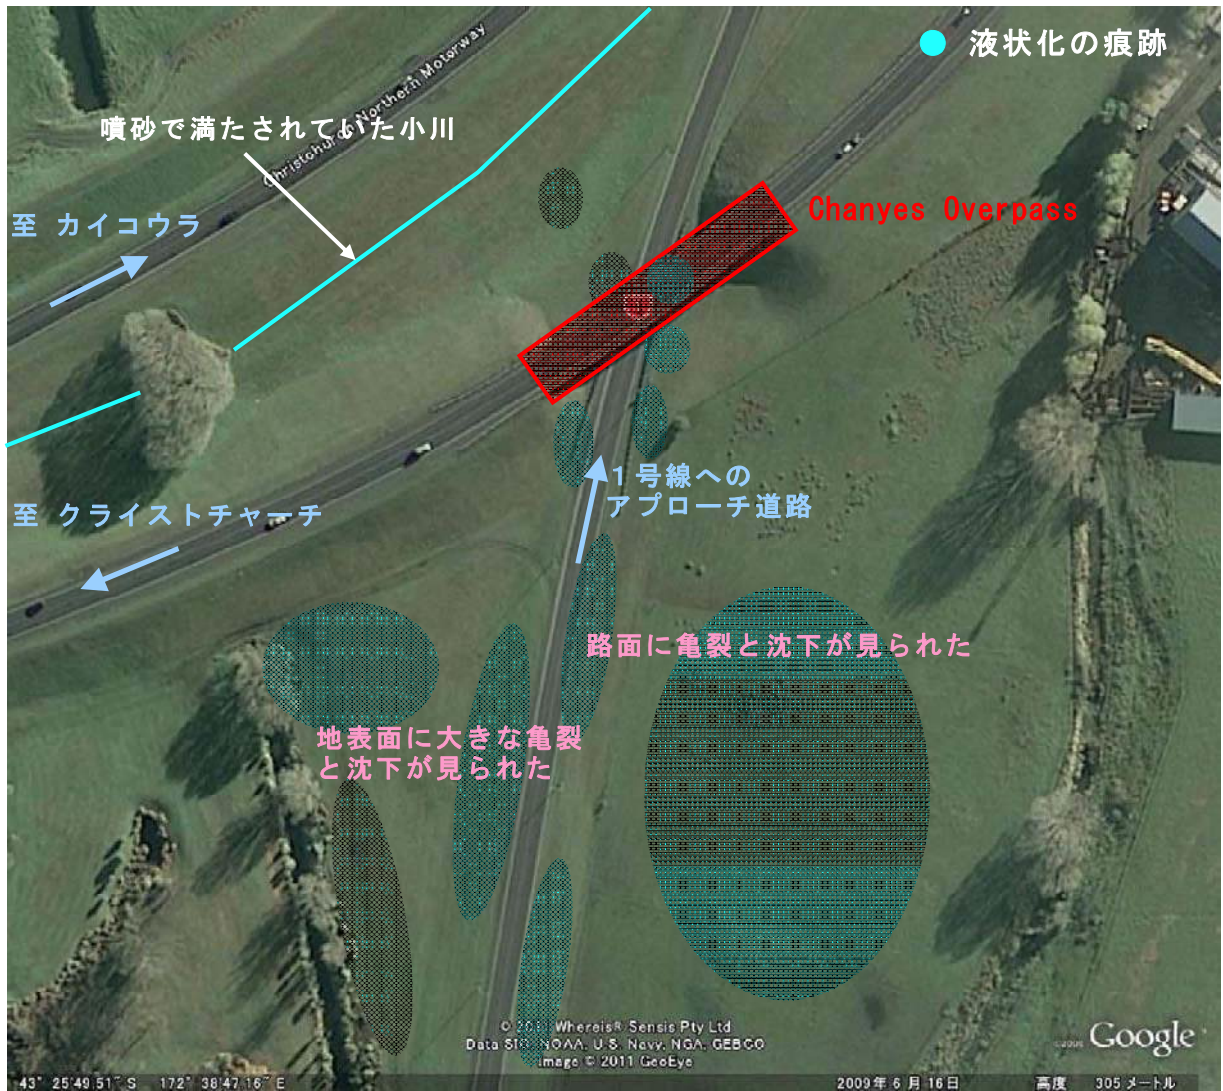
図-7.3.2 Chanyes Overpass 周辺の液状化発生痕跡（現地での目視範囲）

本橋位置付近の強震観測点は、表-4.4.1の⑭SMTCであるが、それぞれの地震の震央距離は、前回地震が36kmで今回地震が14kmと倍以上の相違があるものの、最大速度値では今回が前回の半分程度となっている。液状化は、橋梁周辺の広い範囲で散見されており、図-7.3.2には今回の我々の調査（現地での目視した範囲）で痕跡の見えた概略の位置を航空写真上にマークした。前回地震と今回地震での液状化発生箇所の判別は、我々の概査レベルでは明確な仕分けは困難であった。また、図-7.3.2で示した以外にも痕跡は存在するものと考えの方が自然であるが、広範囲で液状化が発生していたことは間違いないものと思われる。

今回地震における本橋の損傷は必ずしも明確ではないものの、橋台背面の路面段差については再度生じていた可能性がある。なぜならば、前回地震で生じた橋台背面の路面段差の修復（オーバーレイ）跡がみられ、そこに段差が認められた。前回地震での段差がどの程度であったかは残念ながら不明であるが、今回地震では3~5cm程度の段差が生じていたものと思われる。

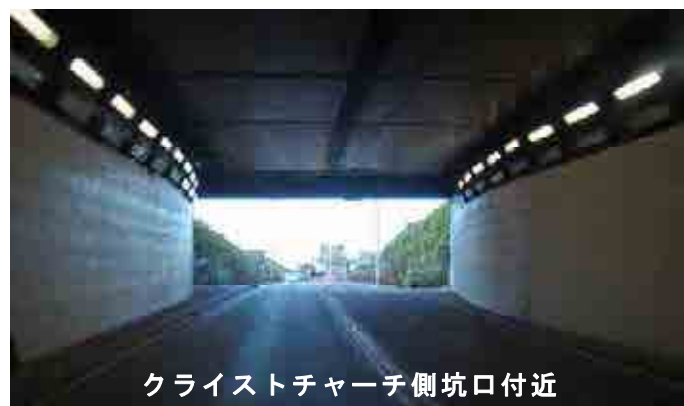
図-8.1.2 リテルトンロードトンネルの坑口付近と中間付近の状況

図-8.1.2 には、このリテルトンロードトンネルのリテルトン側の坑口付近、トンネル中間付近、クライストチャーチ側坑口付近の状況を示すが、天井～壁面～路面に目視では変状は見られず健全な状態であったものと思われた。一方、図-8.1.3 には、通行規制が敷かれた原因と思われるクライストチャーチ側のトンネル坑口手前の路面状況を示す。残念ながら詳細を確認できていないが、地震の影響で路面の一部で段差等の車両走行上の不都合が生じていたのではないかと推察される。

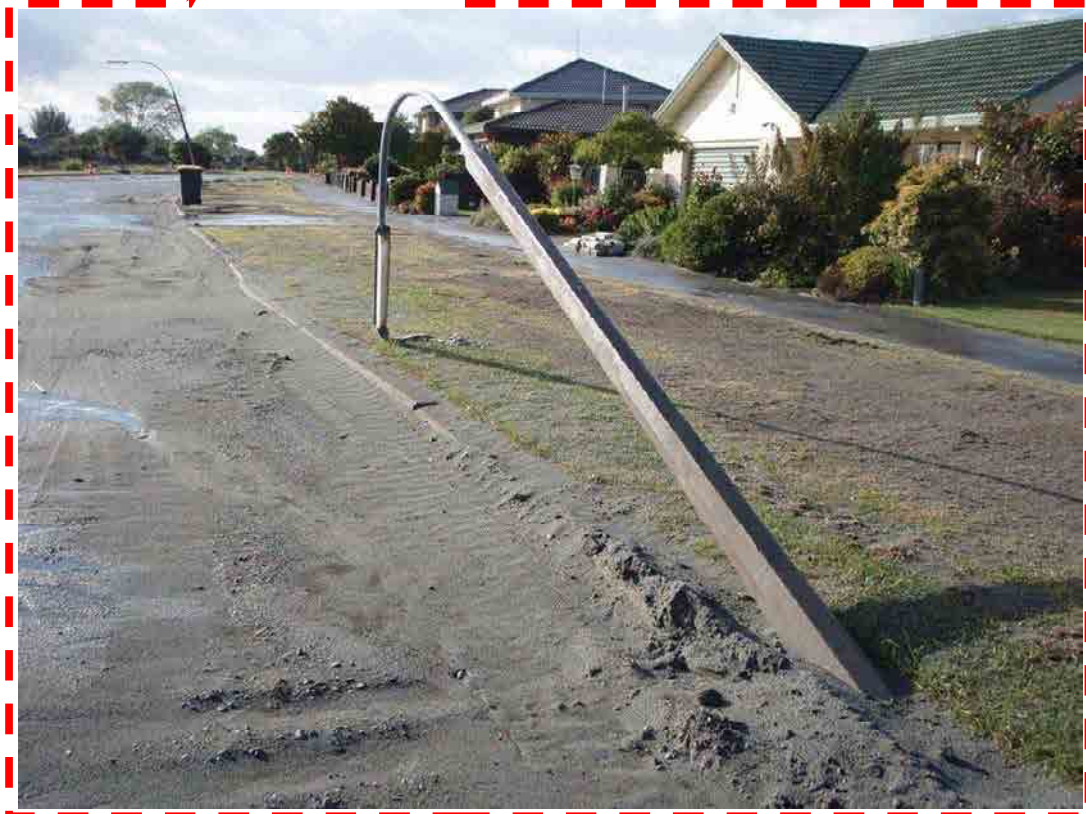
図-8.3.4 河川沿い住宅街路の被害

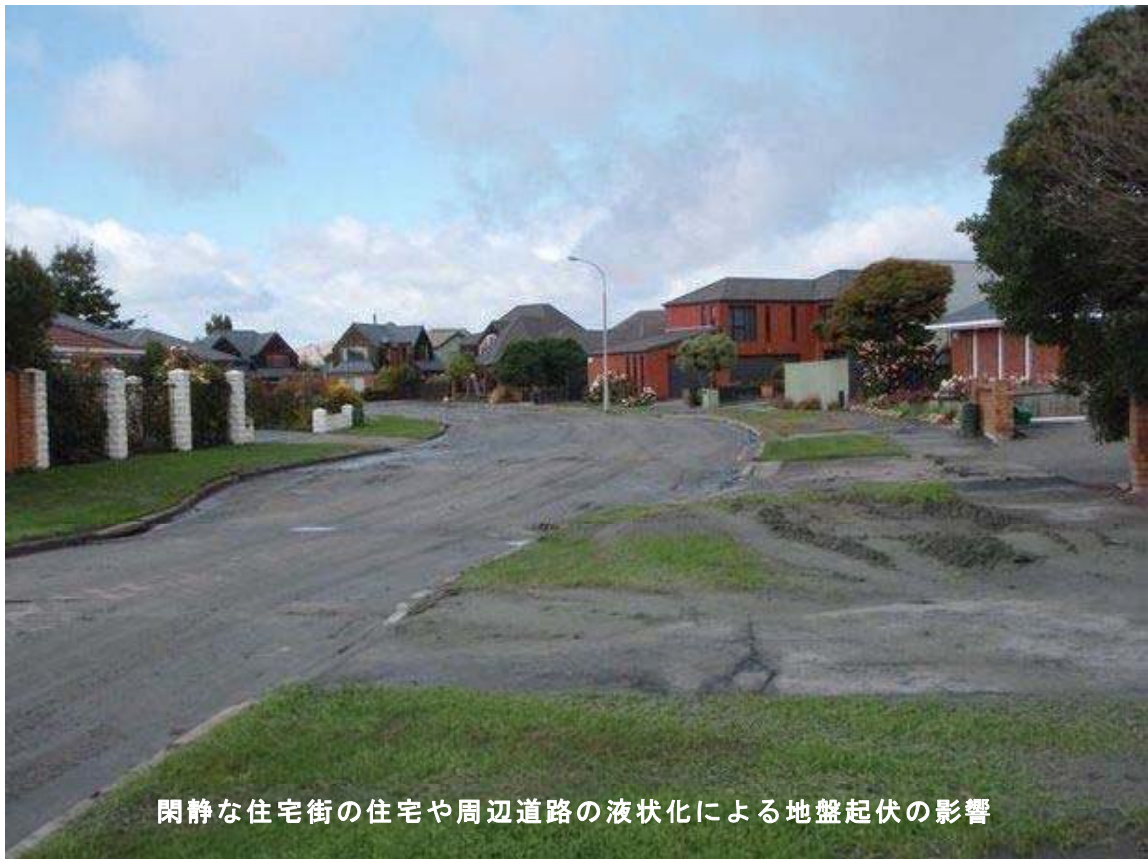
図-8.3.5 住宅街周辺道路の状況

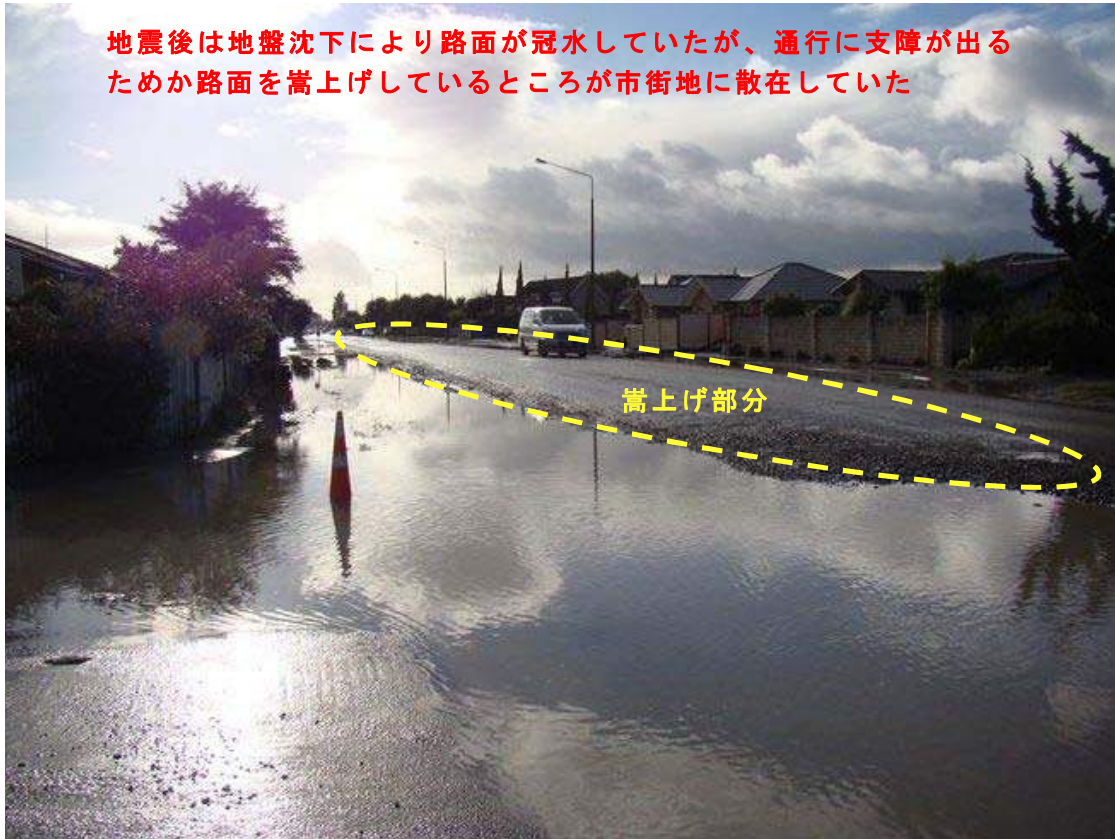
図-8.3.6 路面高さの嵩上げ状況

図-8.3.6 は、通行量の多い道路かと思われるが、沈下による冠水状態が通行に支障をきたすため道路路面を嵩上げしている状況である。地震後は、地盤が沈下しかつ下水が機能していない状況にあるため、雨が降ればすぐに道路が冠水状態となってしまうようで、嵩上げて道路通行機能の低下を割けているようである。
