東日本大震災 被害調査報告

平成 23 年 6 月

株式会社エイト日本技術開発
Eight-Japan Engineering Consultants Inc.

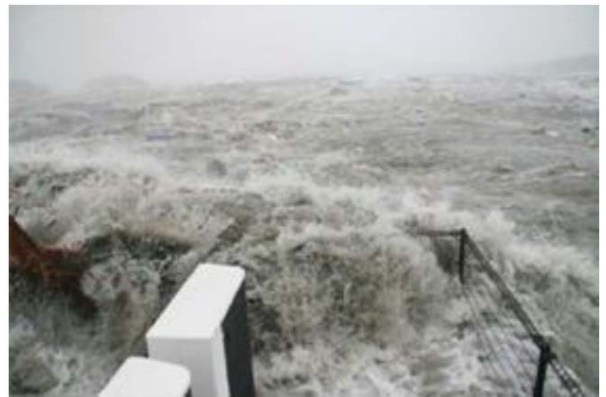
写真2 南三陸町災害対策本部屋上での津波襲来状況¹⁰⁾

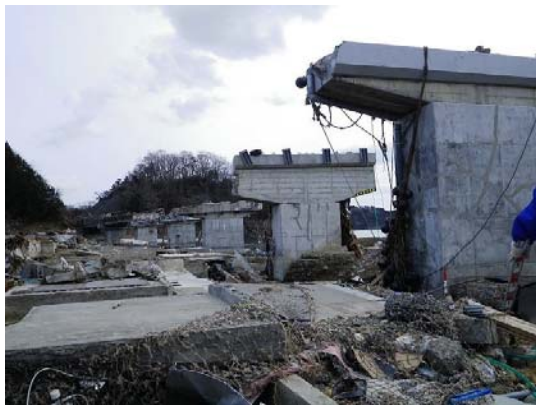
- a. 福島第一原子力発電所 1号機～4号機原子炉建屋に付随する各種施設の被災
- b. 津波防波堤、防潮堤など海岸堤防の破壊 (cf. 写真 3)
- c. 港湾施設や漁業・水産業施設の壊滅的被害
- d. 津波の遡上による河川堤防の崩壊
- e. 橋梁の上部構造(桁)の転落 (cf. 写真 4)
- f. 沿岸の下水道処理施設の被災 (cf. 写真 5)

写真 4 道路橋の津波による桁の落下の状況
(国道 45号 南三陸地区 歌津大橋)

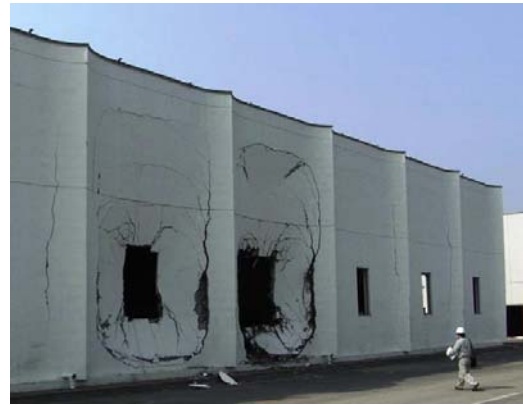
写真 5 南蒲生ポンプ場の津波による被災状況

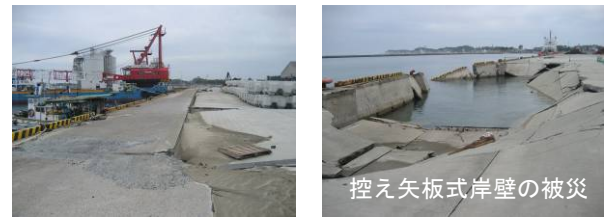
一方、宮城県・福島県・茨城県の港湾施設は、液状化現象の発生が確認されており被害が大きかった。

写真7 液状化による被害状況（相馬港）

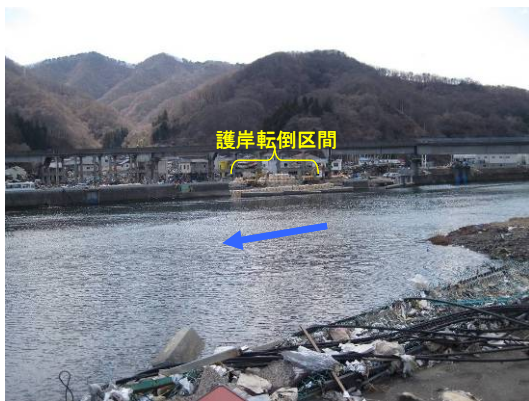
写真1 甲子川 護岸転倒状況

二級河川 甲子川の河川施設の被害状況は、全体的に被害箇所は少ない。しかし、特徴的なものとしては、パラペット護岸が川側に転倒していることである。（写真1）

この箇所は、津波が護岸天端を越え遡上してい

る区間である。転倒の原因は、(写真2)に示すように護岸背後の地形が谷地形となっており、遡上した津波の引き波が集中したことにより破壊したと考えられる。

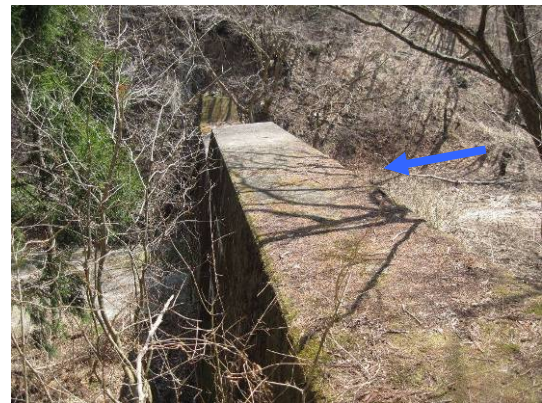
写真14 長内川右支川 河口から1.5km地点の砂防えん堤工の状況 (異常なし)

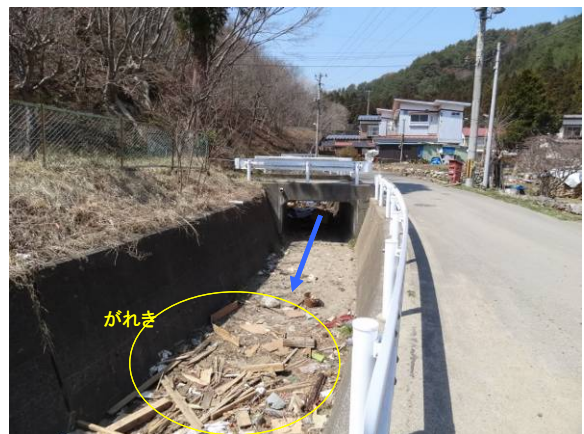
同じく右支川で河口から1.0km付近には、がれきの残存が確認でき、津波の遡上痕がわかる。流路工にも被害は見られない。(写真15)

写真15 長内川右支川 河口から1.0km地点の流路工の状況 (流路工には被害なし)

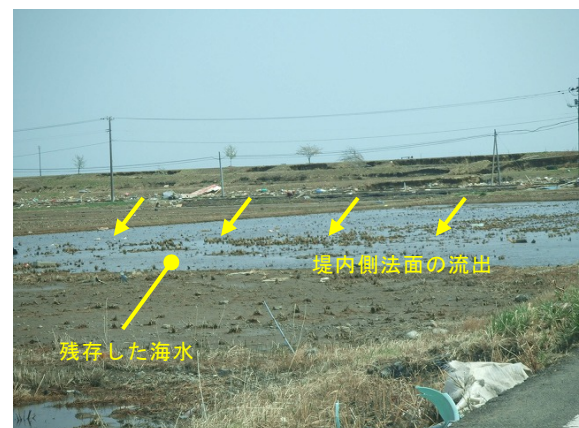
写真1 堤防法面の流出

写真 1 に河口付近(亘理大橋の右岸側上流部)における堤防被災状況を示す。本地点では、堤防の堤内側法面が流出・崩壊し、周辺田畑に海水が残存していた。これは、河川を遡上した津波が堤防を越流したことによるものと推測される。ただし、図 2 に示す河口部から 4km の範囲より上流側の堤防では、このような被災形態は見られず、津波が越流した範囲は 0~4km の範囲であったと考えられる。

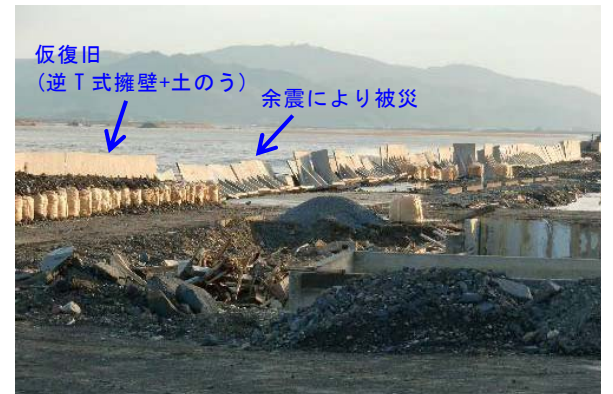
写真 4 に左岸-0.8k 地点の状況を示す。本地点では、津波により堤防が決壊しており、調査実施時点(2011.4.24 時点)では逆 T 式擁壁および大型土のうにより仮復旧が行われていた。ただし、写真に示すように、仮復旧された堤防が余震により再度被災していた。

写真 4 仮復旧された堤防の被害

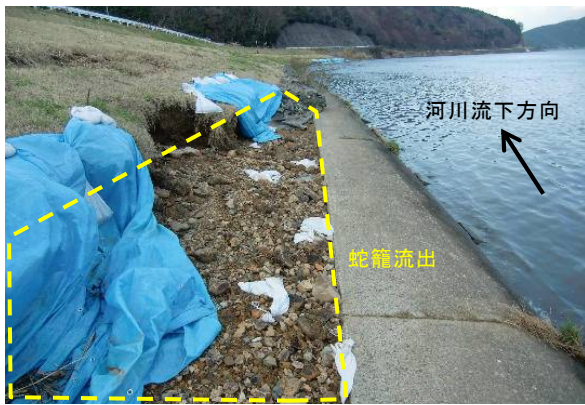
写真 5 に左岸 10k 付近の状況を示す。この地点まで津波が到達しており、川表側(堤外側)の法尻部に設置されていた蛇籠が流出していた。また、瓦礫もこの付近まで達していた。

写真5 堤防法尻部(堤外側)の被災状況

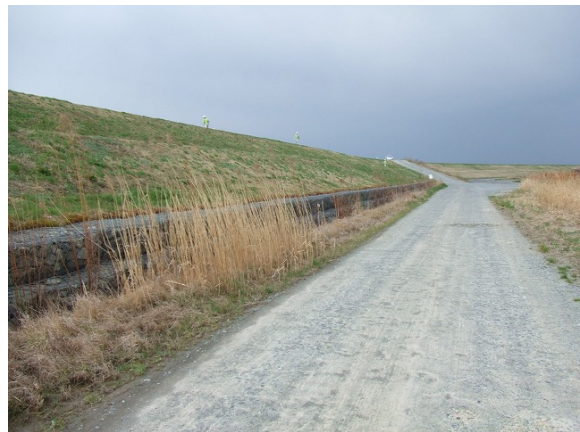
写真13 鳴瀬川右岸 13.1k 地点の状況

地方太平洋沖地震の方が少ない。特に、宮城県北部地震において被災が集中した 12k～15k 区間では、被災箇所が大幅に減少している。

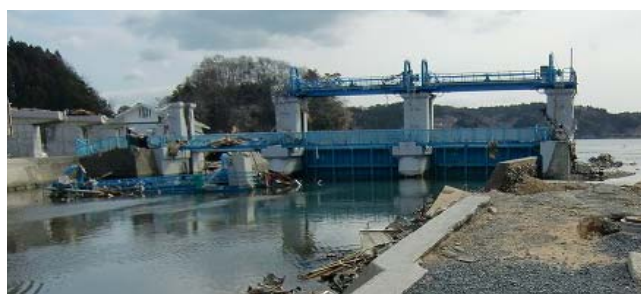
写真1 歌津川河口付近の防潮水門

津波による被害例として、南三陸町の河口付近に設置された防潮水門の例を挙げる。写真1は歌津川河口付近の防潮水門の被災状況である。参考として平成21年頃に同施設を撮影した写真を写真2に示す。

本施設は3門の水門を有しているが、そのうちの1門が流出しており、同じ箇所のお操作橋も上流側に落下している。写真3に示すように、戸当たり部の上部でコンクリートが欠損しており、津波襲来時に巻き上げられていた門扉が津波により押し流される際にゲートの主ローラーから大きな荷重が作用してコンクリートが破損したと考えられる。操作橋にはチェーンタイプの落橋防止装置がついているが、門扉が流出した箇所については津波により定着部から引き抜かれてしまっている。操作橋直下に門扉があり、津波の波力が操作橋に伝わりやすい状況になっていた(操作橋の下を水が通り抜けず、せき上げのような効果により波力が操作橋に作用した)と考えられる。

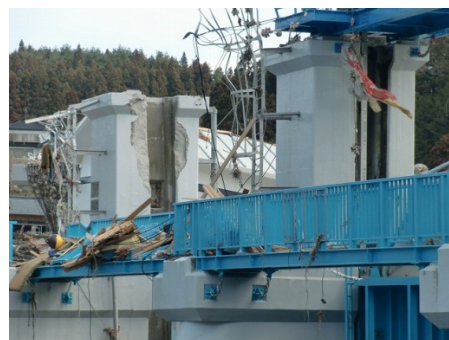
写真3 門柱付近の損傷状況

この戸当たりコンクリートについては、FEMによる解析で、かなり大きな津波力が作用しても損傷が限定され致命的な状態にはならないことが他施設における検討で確認できている。今回挙げた施設についても、設計時の想定以上の荷重が作用していたと思われるが、戸当たりコンクリートの

損傷が限定的であったのは解析結果とよく整合しているといえ、設計上 NG であったとしてもそれが直接機能消失にはつながらないと考えられる。

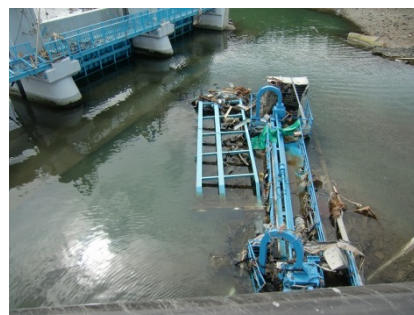
写真4 水門と操作橋の流出

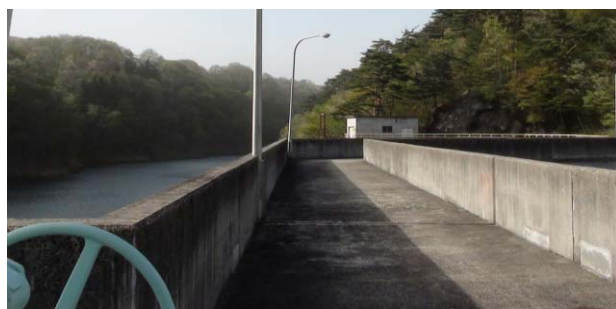
堤体の被害例として岳ダムを挙げる。当該ダムの堤体軸線は2カ所で折れ曲がっているが、そこにひび割れや目地の目開きが生じており、構造的な弱点となっていたと考えられる。堤体下流面にはところどころコンクリートの剥落が確認された。管理事務所の方の話によれば、堤体の漏水量は地震前後で変化していないようであり、上記のような損傷は認められたものの、堤体の健全性は保たれていると考えられる。

写真14 堤体天端(軸線が折れている)

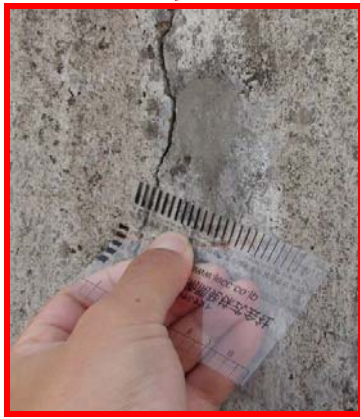
写真 15 堤体のひび割れ

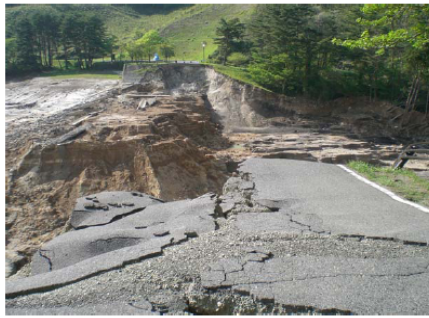
② ダム軸右岸側から左岸望む
左岸側の堤防は残存し、堤体の下流側は筋状に流水で浸食され、流出する。

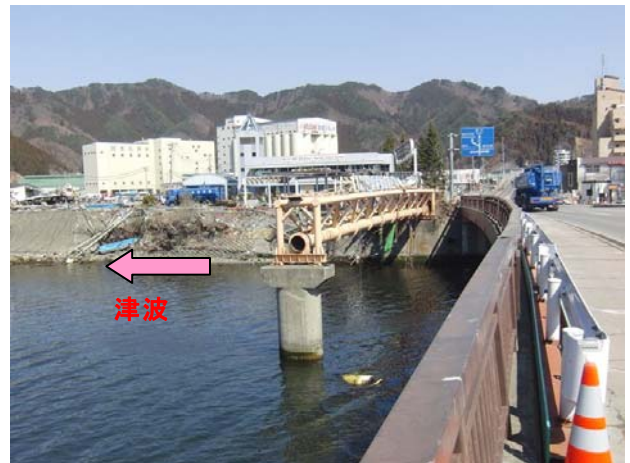
写真6 矢の浦橋上流側の水管橋の流失

しかしながら、併設している上流側の水管橋については、3径間のうち2径間が流失しており、上流側の南リアス線（大船渡～釜石）よりもさらに上流まで（300mほど）流されていた（写真6）。

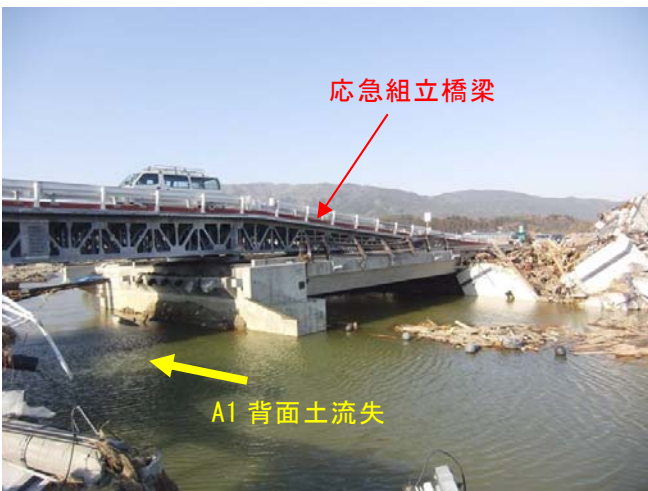
橋梁本体は流失等しておらず、橋梁としての構造は何とか保っているものの、A1 側背面土が流失しているため、国道が分断されていた。調査時点(4/5)では、仮橋が設置されており (写真 11)、片側交互通行で供用されていた。同仮設橋梁は、昭和 54 年に日本鉄塔工業(株)が北陸地方整備局に納めた製品であり、北陸で保管されていたものが利用されているとのことであった。それほど前から応急組立橋が存在していたこと、その応急組立橋が現在まで北陸地整に保管されていたこと、それが今、陸前高田市で利用されていること、に驚いた。

写真 11 川原川橋 応急橋梁による交通確保
(9)気仙大橋 (陸前高田市)

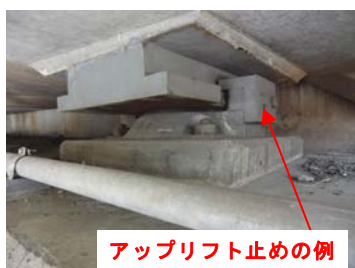
写真 14 アップリフト止めの有る支承

つまり、コンクリートの多主桁橋で、支承にピンチプレートが設置されている支承 (BP 沓など) を使用している橋梁は津波による桁流失に対する抵抗性は高いと言える。

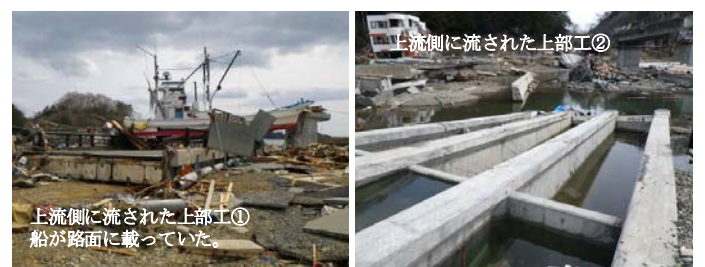
津波により両端2径間を除く、8径間のPC桁が、上流側に流されていた(図13～図15)。落橋防止構造であるPCケーブルは破断し、一部の鋼製ブラケットがコンクリートから剥がれ落ちている状況が確認された(図16)。

図15 上流側に流されたPC桁

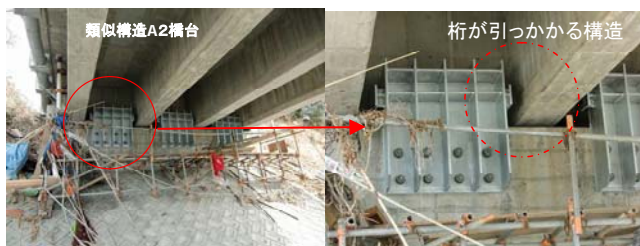
※橋軸直角方向への変位に対し、ブラケットが抵抗する変位制限構造が設置されていた。

図 19 変位制限構造の類似構造 (A2 橋台)

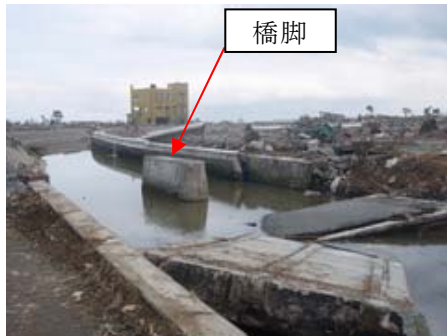
釣師橋は、1935年に建設された橋長L=13.0mのRC2径間単純T桁橋である。本橋梁は海岸線から400m程度の位置に架橋されており、上部構造が津波により流出している(写真-3)。本橋梁は、河川と桁下との高さが2m程度と低いものの、幅員が4m程度と小さく、上部構造と下部構造を連結する構造はないため、流出したものと推定される。

写真-3 釣師橋被災状況

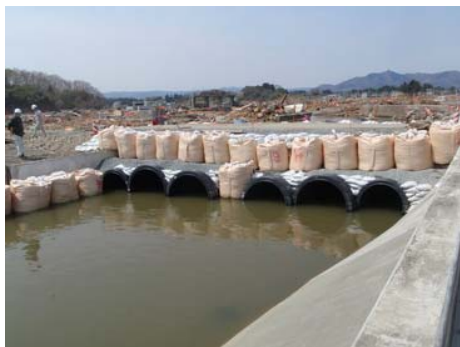
写真-4 釣師橋応急復旧状

現在は、写真-4に示すようにコルゲート管により応急復旧が行われており、自衛隊などの車両が往来していた。

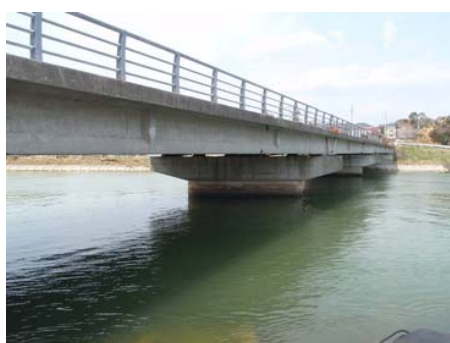
浜畑橋は、1983年に建設された橋長L=85.7mのPC3径間単純ポステンT桁橋である。本橋梁は海岸線から100m程度の位置に架橋されている。高欄にはガレキが残っており、津波の影響があったものと推定されるが、上部構造の流出はなかった(写真-5)。

写真-5 浜畑橋の状況

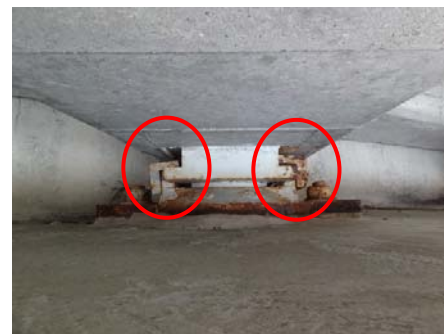
しかしながら、北側橋台の支承部に近接して確認したところ、海側の支承3基に浮き上がりが生じており(図-2)、津波により上部構造が持ち上げられた痕跡として確認できる。写真-6はG5桁の支承の浮き上がり状況、写真-7はG6桁の支承の浮き上がり状況であるが、最も海側に位置するG6桁の支承ピンチプレートはボルト破断により脱落している。ピンチプレートのような浮き上がりに抵抗する装置がなければ、流出していた可能性も否定できない。

写真-6 浜畑橋の支承の浮き上がり(その1)

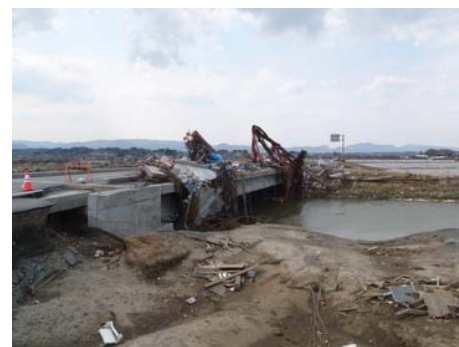
新館野橋は、1991年に建設された橋長L=28.8mのPC単純ポステンT桁橋である。本橋梁は海岸線から200m程度の位置に架橋されており、特に橋梁本体構造に損傷は見られなかった(写真-12)。ただし、防護柵は破壊され跡形もなく、下流側には津波によって運ばれてきたガレキがひっかかっている(写真-13)。

本橋梁は、河川と桁下との高さが2m程度と低いため、上部構造に作用する浮力よりも上方から作用する水圧の方が大きく、上部構造が流出しなかったものと推定される。

写真-12 新館野橋の被災状況(その1)

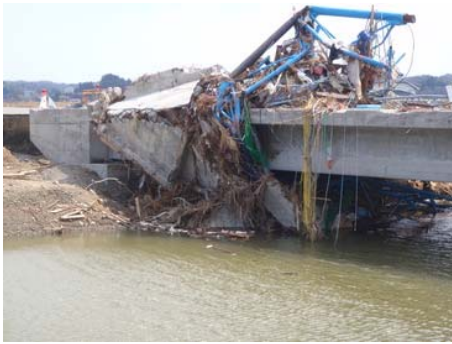
写真-13 新館野橋の被災状況(その2)

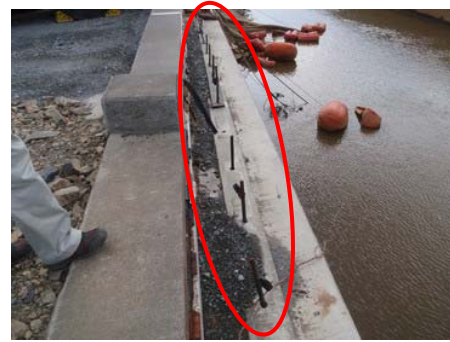
写真-16 上立切橋の被災状況(その2)

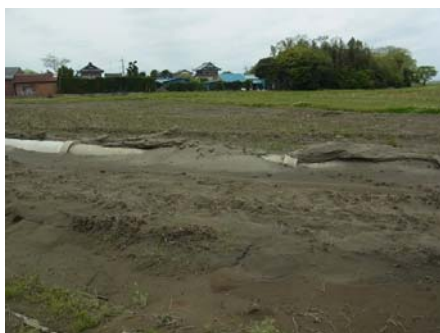
写真4は、茨城県内における、液状化による下水管渠の浮上の状況である。

写真4 液状化による管路の浮上
(茨城県内)

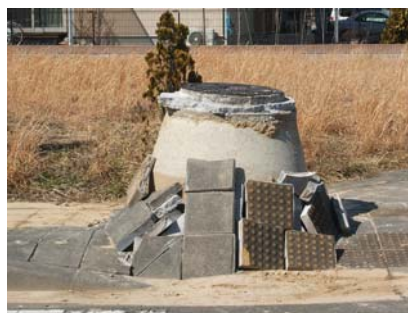
写真5は宮城県白石市内での状況である。舗装を突抜け、1m以上も人孔本体が浮き上がっている。

いずれも管路の埋戻し土の液状化に伴い発生した事例と思われる。

写真5 液状化による人孔の隆起
(宮城県白石市内)

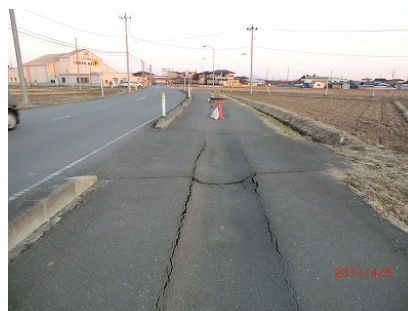
写真6は、宮城県栗原市の状況である。

写真6 液状化による路面沈下
(宮城県栗原市内)

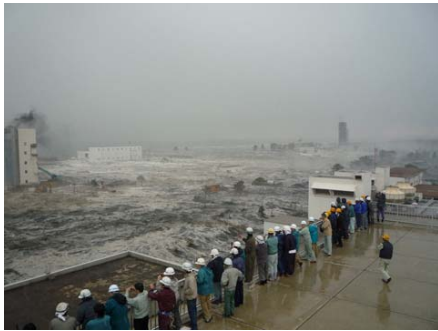
写真7は、仙台市の南蒲生浄化センターでの津波襲来時の写真である。管理棟の屋上からの撮影であるが、約100人の職員が避難している。

写真7 津波による南蒲生浄化センター
—浸水状況(仙台市 Web)

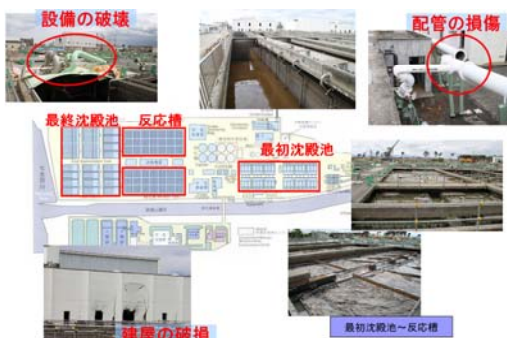
反面、沈殿池、反応槽などの土木構造物については、大きな被害はみられなかった。

図1 蒲生浄化センター被災状況

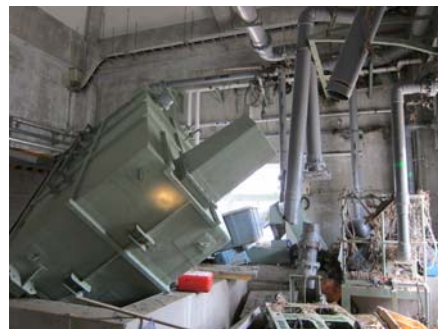
しかし、電気室、機械室の内部は津波の直撃による冠水や破損のため、処理施設の機能は完全に停止している。(写真9参照)

写真9 蛸の浦浄化センター内部被災状況

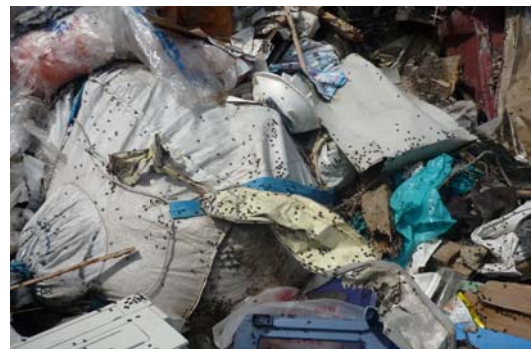
- ・他の地域と比べて圧倒的にガレキの量が多い、既に一次集積所が満杯状態。
- ・分別状況は良好であった。
- ・津波被害が無かった所、浸水した所、半壊、全壊、消失と同じ地区の中で混在し、複雑怪奇である。
- ・石巻港の製造業、水産加工場等が壊滅的で、周辺は臭いや衛生面で最悪の状況。
- ・県内で最も時間が掛かることが予想される。

図3 衛生状況の悪化

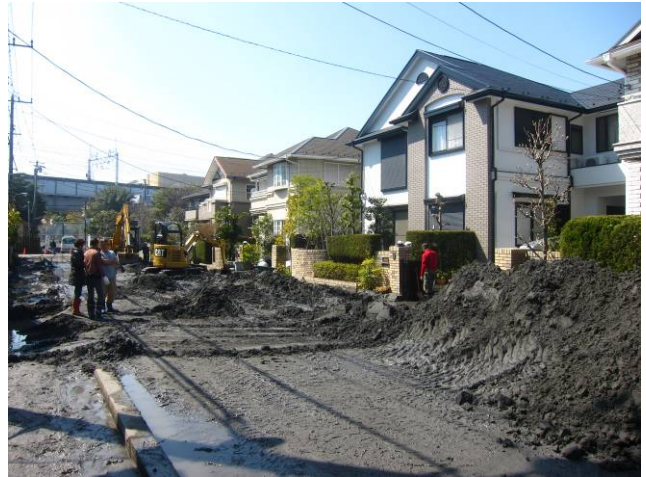
千葉県浦安市では、同地区にあるディズニーランド[®]の駐車場などでも大量の噴砂が見られ、液状化被害を受けたことで非常に有名になった。写真7、8には、浦安市でみられた大量の噴砂の写真を示す。

写真7 浦安市での噴砂の発生状況 (片付作業中)

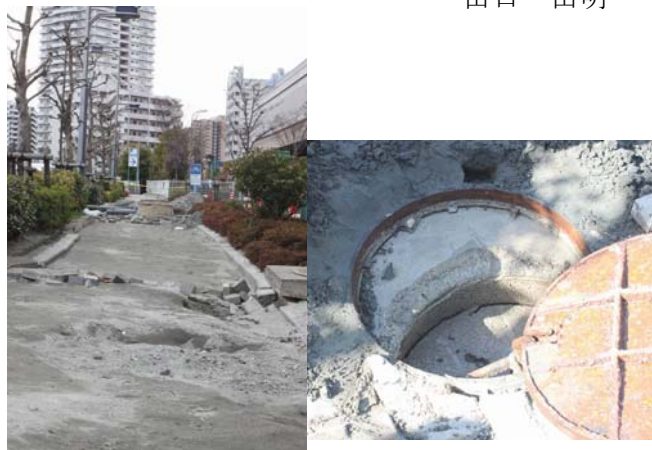
写真1 管路被害の事例（浦安市）

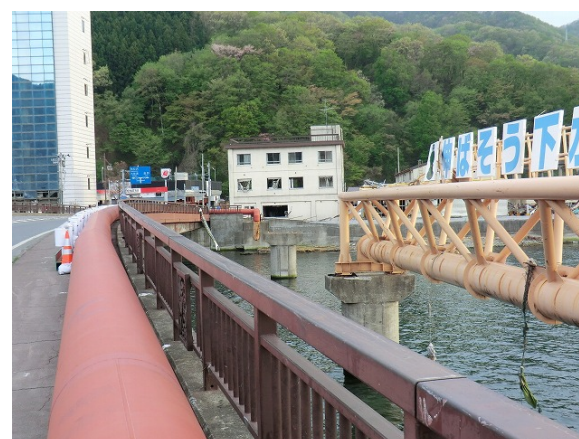
写真3 水管橋暫定機能確保の事例（釜石市）
 （注）右が流出した独立水管橋

このような被害に対し流下機能を確保するために一般的に用いられる手法には、仮設配管及び仮設ポンプによるバイパス機能の確保がある（写真2参照）。流量の少ない汚水管の場合には、設置するポンプや必要となる動力源の規模も小さく比較的調達が可能であるが、雨水管や汚水幹線の場合には、資機材や燃料の確保も予めの備えが必要となる。写真3は釜石市における対応事例である。

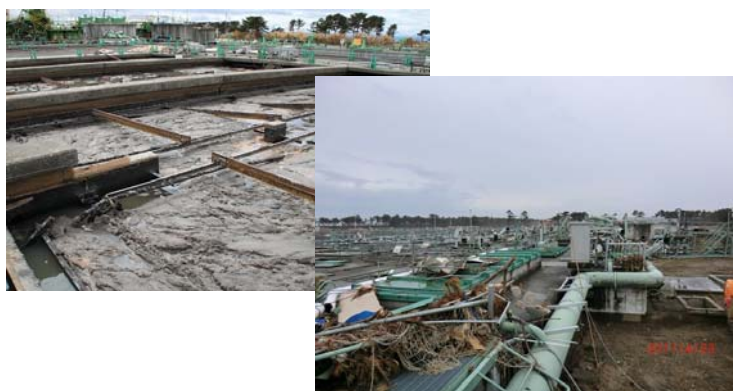
今回の地震で被災した下水処理場、ポンプ場の多くは津波で被災した沿岸部に位置し、津波の波力や浸水により土砂等の浸入や堆積、設備の流出や損傷、非常用電源や水源の喪失等が生じ、未だ機能停止中の施設もある。また、千葉県、茨城県等の広域な液状化が生じた地区の処理場では、設備の転倒や脱落、構造物の傾斜、継ぎ手部損傷等による機能阻害が生じた。写真5は仙台市南蒲生処理場の津波来襲時の状況を、写真6は津波による土砂堆積や上部施設の流出状況を示す。また、写真7は津波の波力(或いは漂流物)により損傷した大船渡市下水処理場の建屋を示す。

図6 津波被害を受けた処理場の事例(宮城県内)

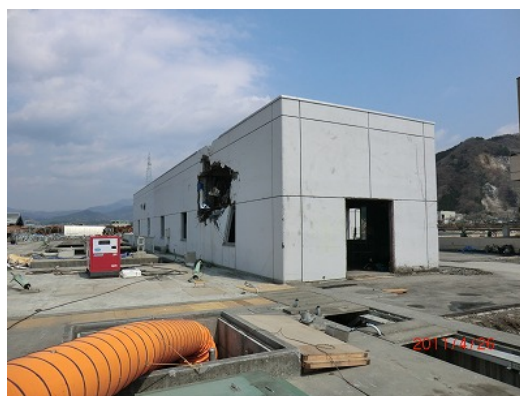
図7 津波被害を受けた処理場の事例(大船渡市)

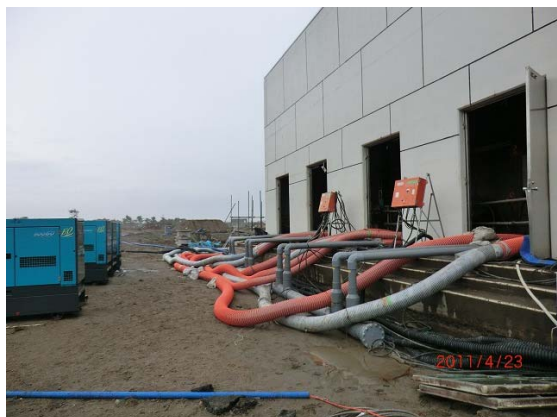
図 8 流入ポンプ棟からの仮配管（宮城県内）

新潟県中越地震で被災した堀之内浄化センターでは、流入渠の損傷によって流出した下水を仮設水路、仮設沈殿池で簡易処理を行うことで応急対応した。現在の下水道施設の減災対策計画は、この教訓を基に検討されている。今回の被災施設でも一部ではこの方法で処理機能を確保している。また、流入管が深い処理場の場合には、仮設揚水施設の確保も重要となる。宮城県内では、一時、多賀城市、岩沼市等で流域下水道からの下水の溢水が問題視されたが、流入ポンプ棟の構造被害がなかったことが幸いし、揚水ポンプが確保された処理場では、写真8、写真9の事例のように揚水～仮設沈殿処理～消毒・放流を確保できている。

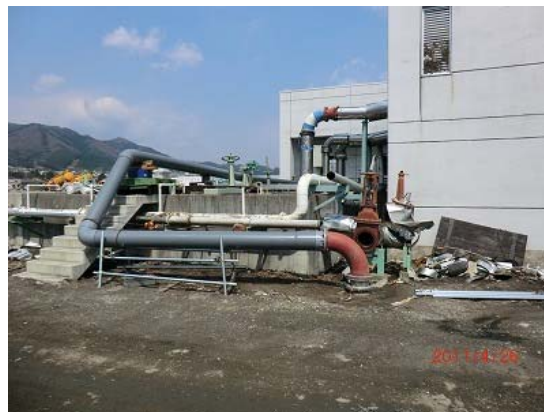
図 11 流入ポンプ棟からの仮配管（大船渡市）

たこと、被災後に代替施設を迅速に確保できたこと等は、今後の地震対策のあり方に重要な影響を与えるものであると考えます。**写真 11**は大船渡市下水処理場における流入ポンプ設備から反応槽（沈殿池機能）までの仮設配管を示すが、職員の方が直接配管工事を行ったと聞いている。予め、津波による被災を想定し、施設の状態を予測して配管材料、仮設ポンプ等の資機材を確保し、訓練に基づき適切に配置できたことが、機能阻害の低減につながった事例である。

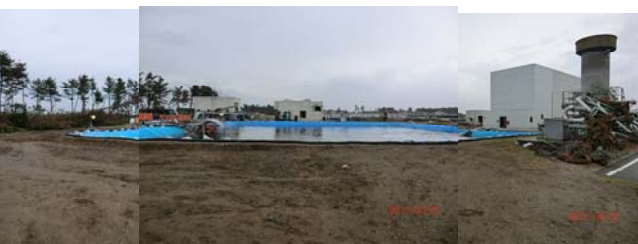
図 9 場内に設けた仮設沈殿池（宮城県内）
