鳥取県中部の地震による斜面の被害

防災保全事業部 関西支社／災害リスク研究センター

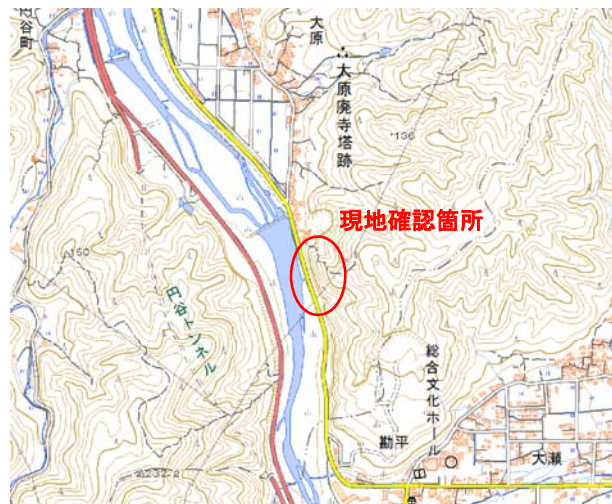
図2.1 調査箇所（県道21号）

倉吉市と三朝町の市町境付近で落石の発生による通行規制が実施（写真2.1）されている。落石発生箇所は震央から約5kmに位置している。

落石発生箇所は道路拡幅のための工事で、表土剥ぎ取りが実施されていたようで、不安定な露岩が露出した状態であったものと想定される（写真2.2）。

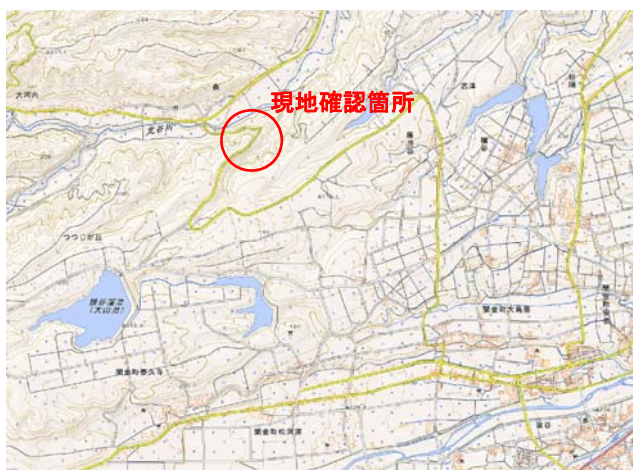
図3.1 調査箇所（県道313号）

県道313号関金町森地区では道路盛土および擁壁が最大20cm程度沈下していた（写真3.1）。変状発生箇所は震央から約10.7kmに位置している。

盛土擁壁は非常に急峻な斜面上に構築されており（写真3.2）、この斜面を含む範囲で地すべりの変動を示している可能性が想定される。調査時点ではクラックの埋戻し、路面の亀甲状のクラック補修がなされていた（写真3.3）。路面の亀甲状のクラックは地震前から生じていた可能性も考えられ、緩慢な地すべりの変動が発生していたことも考えられる。また、水道管付近でも沈下変状が生じており（写真3.4）、埋戻し土に負のダイレイタンスーが発生した可能性がある。

なお、この被災箇所付近の農道でも写真3.5に示す盛土の不安定化が見られた。写真3.5では開削跡に沿ってすべり変状の兆候が見られた。

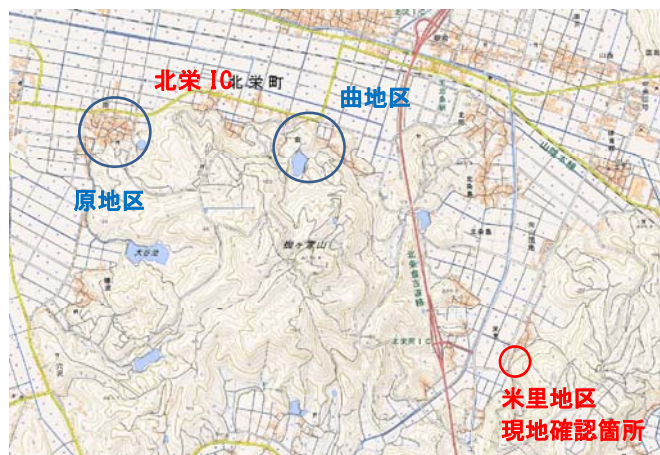
図4.1 調査箇所（北栄町米里地内）

鳥取県災害対策本部発表資料によると、北栄町では、米里地区の他にも図4.1に示す曲地区、原地区で斜面の不安定化が確認されている。曲地区、原地区については現地未確認であるが、比較的狭いエリアの動揺の地形・地質条件にある箇所で崩壊が集中している可能性がある。

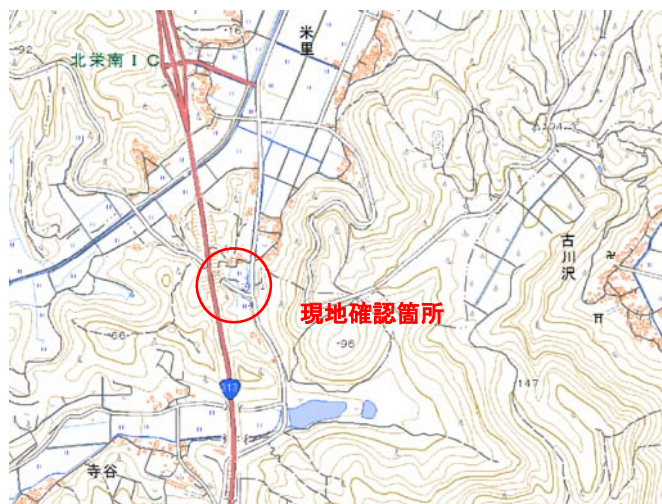
図5.1 調査箇所（北栄町（旧大栄町）内）

北栄町米里の北上西地区農免道路で盛土の変状が発生していた。震央からの距離は約10.5kmである。

この盛土は高さ2m程度と極小規模であるが、路面に斜交して完全に横断するキレツが生じておりすべりというよりも盛土基礎地盤の沈下と側方流動的な変状と想定される。

路面を見ると古い補修跡が認められ、地震前より軽微な変状が生じていたものと思われる。

また周辺は写真5.3に示すように湿地状となっており地下水位が非常に高いことをうかがわせ、変状発生の原因の一つと想定される。

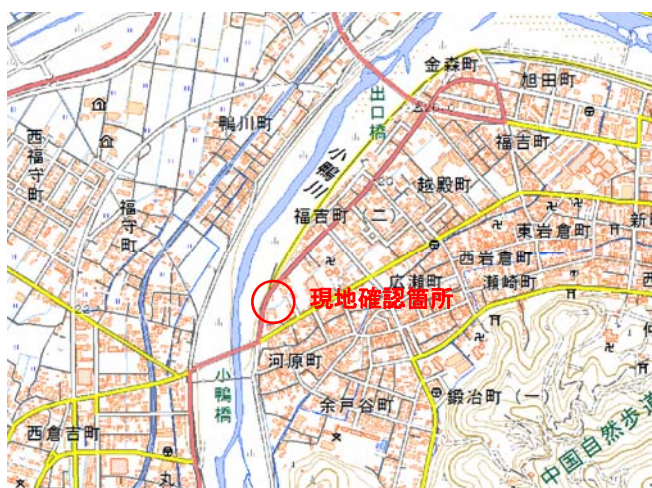
図6.1 調査箇所（倉吉市内）

小鴨川3k8付近の国道313号において擁壁の変状が発生していた（写真6.1）。震央からの距離は約7.7kmである。

変状はブロック積擁壁の孕みだし（写真6.2）、天端歩道部の沈下（写真6.3）である。

変状発生箇所は小鴨川右岸に急激に平坦面が広がりだす箇所に当たっており、周辺部が畑地利用されていることから砂質地盤と推定される。
