鳥取県中部の地震による土木構造物の被害

防災保全事業部 関西支社 藤田 亮一・藤本 哲生
 災害リスク研究センター 田中 努

本報は、図1.1に示す位置において地震による土木構造物等の被害を目視により調査した結果を取りまとめたものである。なお、調査日は11月3日である。

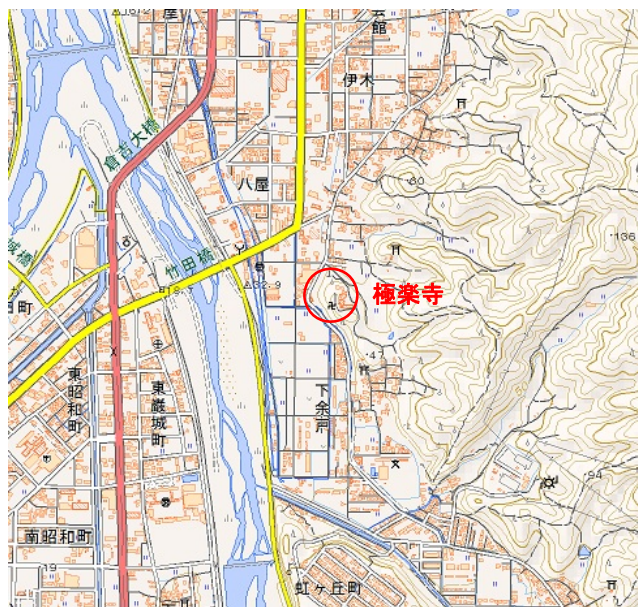
図2.1 調査箇所(極楽寺)

図2.1に調査位置図を示す。当該地は、北東向き斜面に造成された墓地であり、地震による慣性力により墓石の回転・転倒が多くみられた(写真2.1)。また、切土法尻に設置された石積み擁壁が前面に孕

み出し、その一部が崩壊していた(写真2.2)。

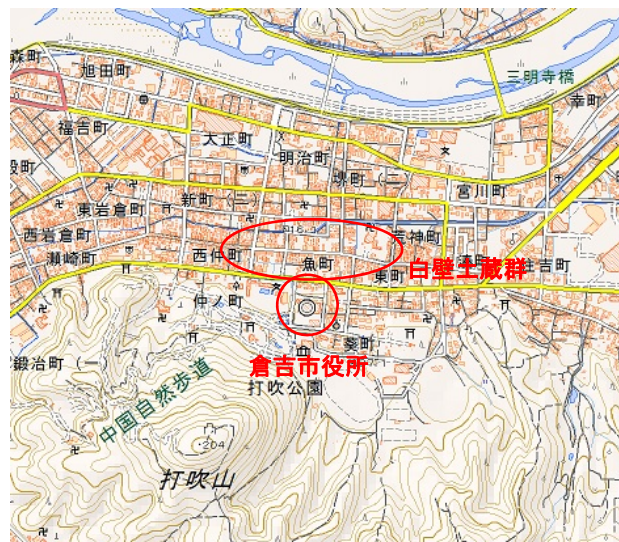
図2.2 調査箇所(倉吉市役所周辺)

建屋はブレース工法による耐震補強がなされていたが、大部分の窓ガラスが割れ(ベニヤ板で仮復旧済)、一部の柱の基部に幅5mm程度の開口クラックがみられたほか階段の一部が崩壊していた(写真2.4, 写真2.5)。また、地盤変状として本庁舎北側駐車場のアスファルト舗装に数十mにわたって切盛境界で発生していると思われる幅1cm程度のクラックがみられた(写真2.6)。

これらの土蔵の被害として多くみられたのは漆喰の部分的な剥離であったことから調査当日には土蔵を利用した店舗が概ね通常の営業をしていた。しかし、一部の土蔵では土壁の基礎石の孕み出し(写真2.7)や内部の竹が露出するほど大規模に土壁が剥離しているものもみられた(写真2.8)。

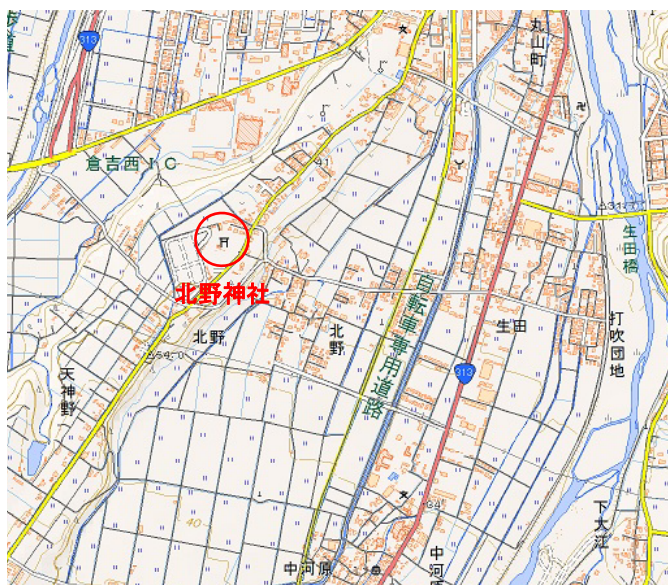
図2.3 調査箇所(北野神社)

石造の鳥居(柱の直径約 30cm)が基部より倒壊(写真 2.10)していたほか、社殿を囲む玉垣の倒壊(写真 2.11)、社殿の階段、格子窓の変形(写真 2.12)がみられた。また、神社の南西側に隣接する用地に設置されていた石碑が南西方向に 20cm の水平移動を生じていた(写真 2.13)。

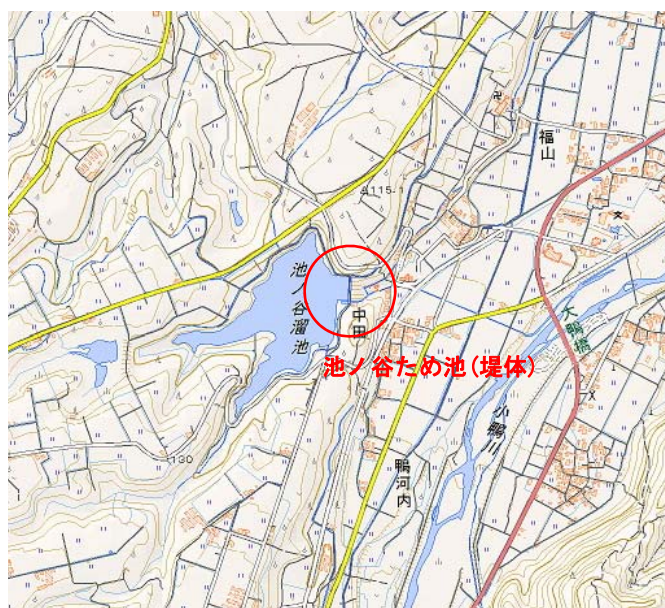
図2.4 調査箇所(池ノ谷ため池)

堤頂道路には数十mにわたってダム軸方向のクラックがみられ、それを覆うようにブルーシートが敷設されていた(写真2.14)。なお、このクラックを境として上流側が数cm沈下しており、上流面の法肩付近に設置された水路工の側壁がわずかに上流側に孕み出していた(写真2.15)。一方、下流面には変状はみられなかった(写真2.16)。なお、調査当日の貯水位は放流設備(底樋及び斜樋)により最低水位付近まで低下した状態であった。

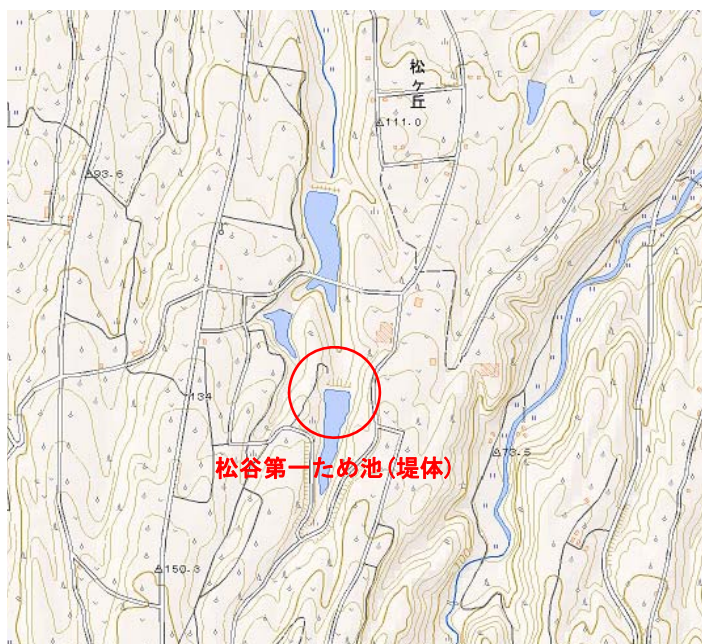
図2.5 調査箇所(松谷第一ため池)

前述の池ノ谷ため池と同様に10月31日に行われた「鳥取県災害対策本部幹事会会議(第2回)」^[5]において地震による被害が報告されたため池であるが、堤頂道路および上・下流面には変状はみられなかった(写真2.17)。

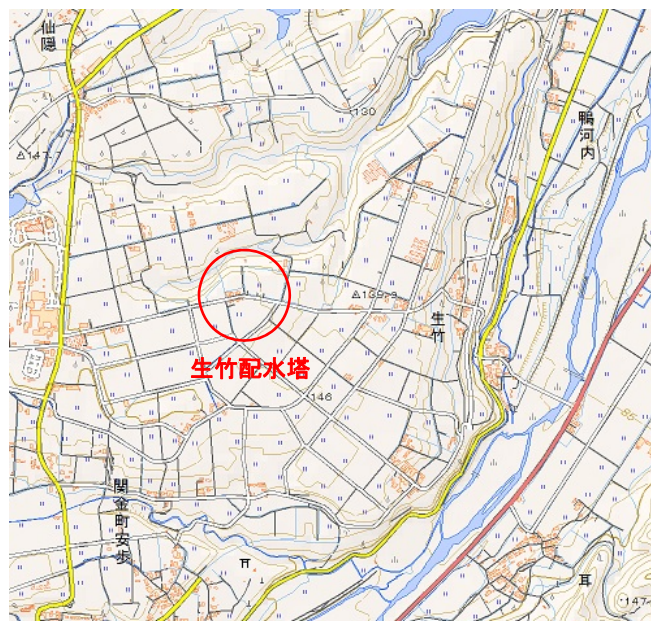
図2.6 調査箇所(生竹配水塔)

図2.6に調査位置図を示す。当該配水塔は倉吉市水道局が管理する配水塔であり、地震の影響により倒壊の可能性があるため配水塔から数十mの範囲は立入禁止になっていた。

したがって、遠望からの目視観察しかできなかったが、塔体下部の打継目にコンクリートの欠損がみられた(写真2.18)。

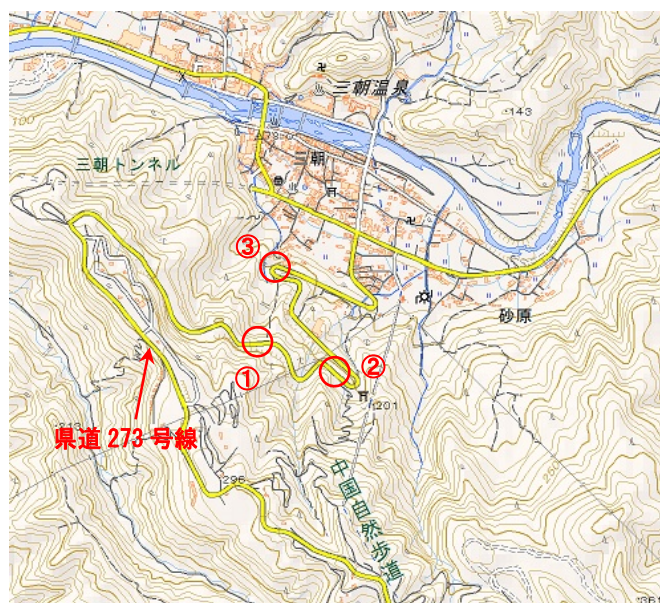
図2.7 調査箇所(県道273号)

図 2.7 に調査位置図を示す。当該県道は、三朝町内の温泉街から三朝高原へ至る片側 1 車線の道路であり、図中に示すように 3 箇所で地盤変状がみられた。

いずれの箇所も路面を頭部とするすべりによると思われる路面の陥没やクラックが発生していた(写真 2.19~写真 2.21)。また、②部では道路に面した自然斜面に表層崩壊が発生しており、崩壊箇所の前面には大型土嚢によりポケットが設けられていた(写真 2.22)。

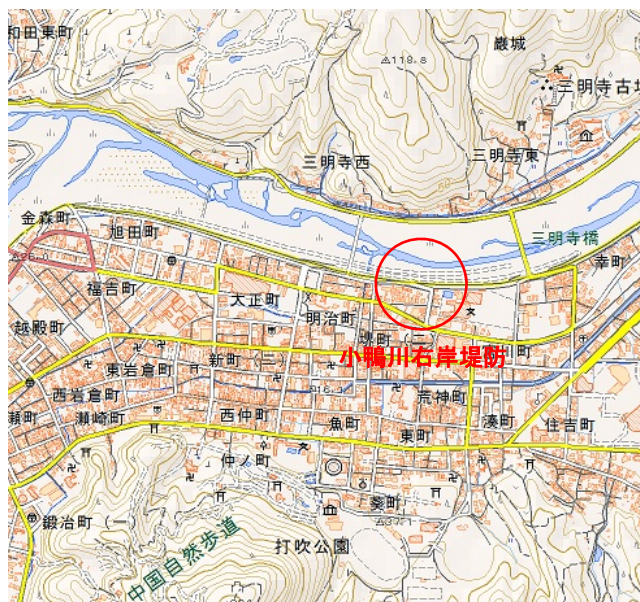
図 2.8 調査箇所(小鴨川右岸堤防)

堤防の法留として設置された石積擁壁が数十 m にわたり孕み出し、それにより路面のクラックや法肩のガードレール基礎の前面下方への移動がみられた(写真 2.23～写真 2.25)。

なお、石積擁壁の前面には大型土嚢が設置されていたが、その上部に壁面から落下した石がみられたことから余震により擁壁の孕み出しが拡大していることが伺えた(写真 2.26)。

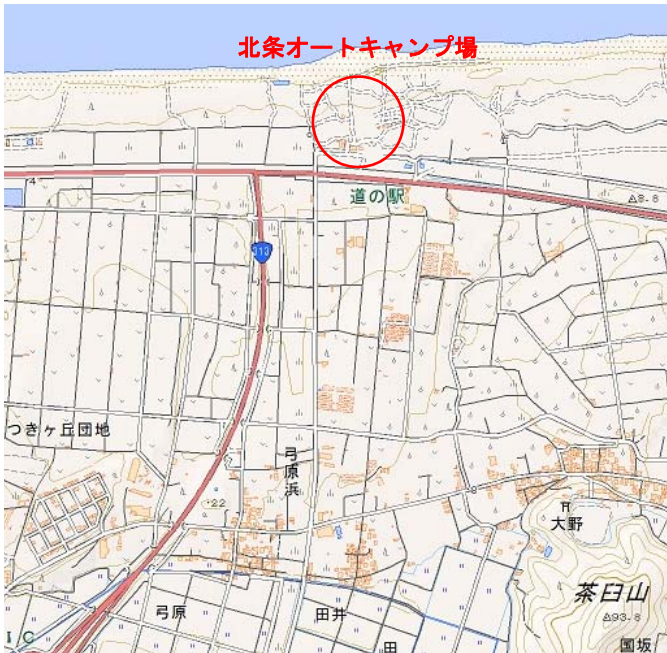
図 2.9 調査箇所(北条オートキャンプ場)

表層地盤には海砂が分布しており、液状化によると思われる噴砂跡が数カ所でみられた(写真 2.27)。また、隣接する北条放水路の堤防法面にはすべりによるとと思われる段差がみられた(写真 2.28)。
