## 下水道機能の回復を早めるために

株式会社エイト日本技術開発  
 保全・耐震・防災事業部  
 東京支社 保全・耐震・防災部

### 1. はじめに

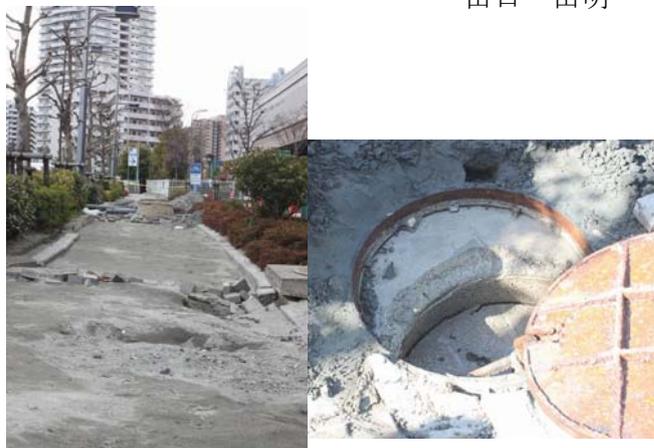
現時点で明らかにされている特徴的な被害には、千葉県、茨城県等の一部に見られる大規模な液状化に伴う管路施設の浮上や閉塞（写真1参照）があげられる。宮城県、福島県等の内陸部では、岩手・宮城内陸地震等でも見られた埋戻し土の液状化に伴うマンホール浮上も散見された。

写真1 管路被害の事例（浦安市）

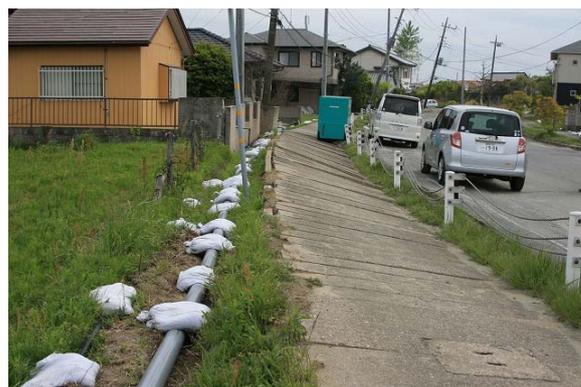
このような被害に対し流下機能を確保するために一般的に用いられる手法には、仮設配管及び仮設ポンプによるバイパス機能の確保がある（写真2参照）。流量の少ない汚水管の場合には、設置するポンプや必要となる動力源の規模も小さく比較的調達が可能であるが、雨水管や汚水幹線の場合には、資機材や燃料の確保も予めの備えが必要となる。写真3は釜石市における対応事例である。

写真2 仮設配管の事例（潮来市）  
 （注）併設は上水道管（左）

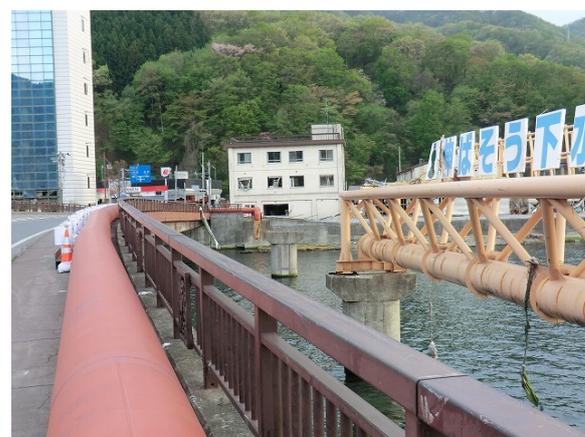
写真3 水管橋暫定機能確保の事例（釜石市）  
 （注）右が流出した独立水管橋

災害調査を通じ、前述の水管橋の暫定対応等、一部の下水道管理者においては、比較的大規模な非常時対応がリソース制約の下で適切に行われた。大津波に襲われながらも職員の安全な避難が行え

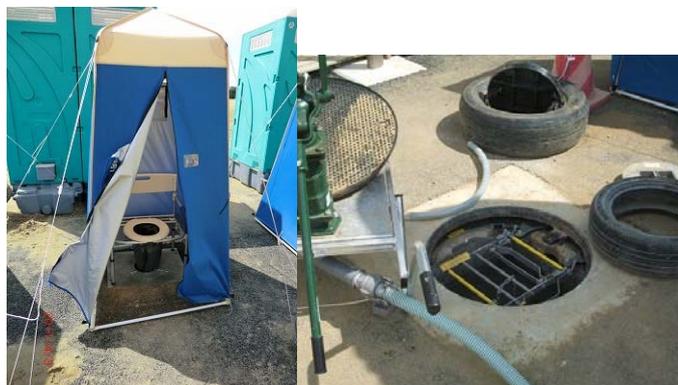
康問題へと発展したことは記憶に新しい。その後、下水道の地震対策計画では、選択と集中による流下機能確保とともに、下水道施設直結の水洗型仮設トイレ(トイレ下の管路を定期的にフラッシュ)の確保に配慮している。写真4は宮城県東松島市における設置事例であるが、住民からは「洋式型が衛生的」で好評と聞いている。

写真4 仮設トイレの設置事例  
(注) 右：洋式型トイレ、左：フラッシュ用マンホール

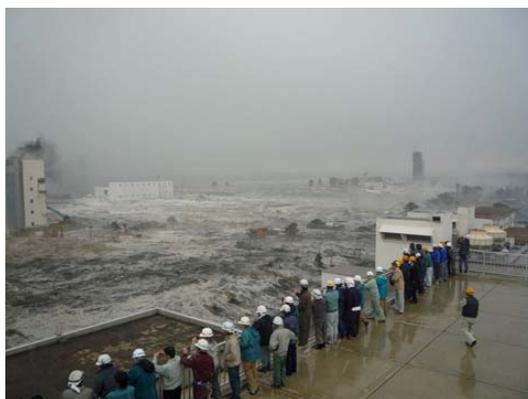
今回の地震で被災した下水処理場、ポンプ場の多くは津波で被災した沿岸部に位置し、津波の波力や浸水により土砂等の浸入や堆積、設備の流出や損傷、非常用電源や水源の喪失等が生じ、未だ機能停止中の施設もある。また、千葉県、茨城県等の広域な液状化が生じた地区の処理場では、設備の転倒や脱落、構造物の傾斜、継ぎ手部損傷等による機能阻害が生じた。写真5は仙台市南蒲生処理場の津波来襲時の状況を、写真6は津波による土砂堆積や上部施設の流出状況を示す。また、写真7は津波の波力(或いは漂流物)により損傷した大船渡市下水処理場の建屋を示す。

図5 津波に襲われる南蒲生処理場(仙台市 web)

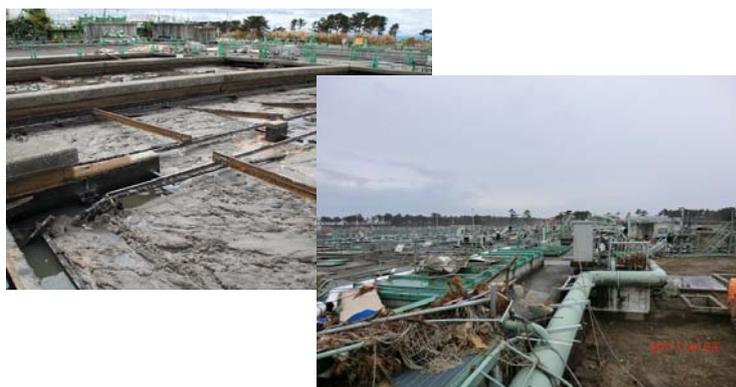
図6 津波被害を受けた処理場の事例(宮城県内)

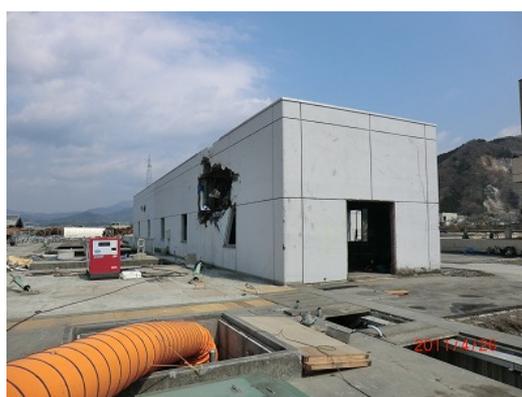
図7 津波被害を受けた処理場の事例(大船渡市)

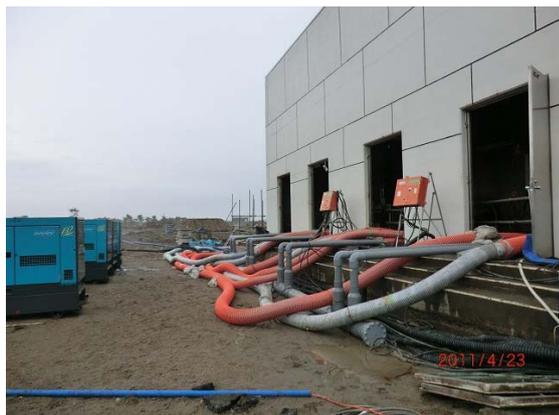
新潟県中越地震で被災した堀之内浄化センターでは、流入渠の損傷によって流出した下水を仮設水路、仮設沈殿池で簡易処理を行うことで応急対応した。現在の下水道施設の減災対策計画は、この教訓を基に検討されている。今回の被災施設でも一部ではこの方法で処理機能を確保している。また、流入管が深い処理場の場合には、仮設揚水施設の確保も重要となる。宮城県内では、一時、多賀城市、岩沼市等で流域下水道からの下水の溢水が問題視されたが、流入ポンプ棟の構造被害がなかったことが幸いし、揚水ポンプが確保された処理場では、写真8、写真9の事例のように揚水～仮設沈殿処理～消毒・放流を確保できている。

図 8 流入ポンプ棟からの仮配管（宮城県内）

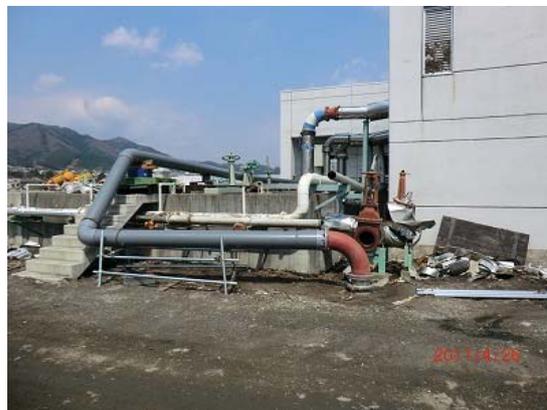
たこと、被災後に代替施設を迅速に確保できたこと等は、今後の地震対策のあり方に重要な影響を与えるものであると考えます。写真 11 は大船渡市下水処理場における流入ポンプ設備から反応槽（沈殿池機能）までの仮設配管を示すが、職員の方が直接配管工事を行ったと聞いている。予め、津波による被災を想定し、施設の状態を予測して配管材料、仮設ポンプ等の資機材を確保し、訓練に基づき適切に配置できたことが、機能阻害の低減につながった事例である。

図 11 流入ポンプ棟からの仮配管（大船渡市）

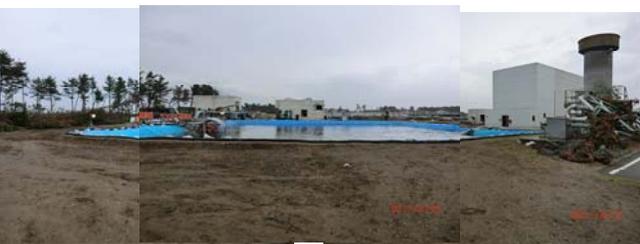
図 9 場内に設けた仮設沈殿池（宮城県内）

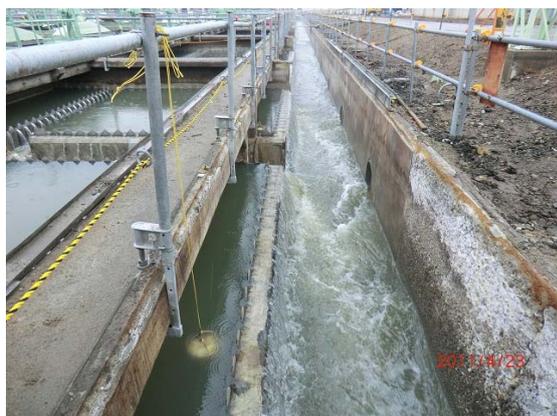
暫定対応の場合の処理水質の確保については、沈殿池能力を確保しSSを低減し、初期は固形塩素との接触を確保(写真10参照)し大腸菌群数を制御する。しかし、流入水量の増加に伴い処理能力が不足するため段階的に消毒機能を高めていく必要がある。また、長期化すれば水処理以外に、沈殿汚泥の処理も必要となる(南蒲生処理場では汚泥脱水機能を確保した;国土交通省 web)。

図 10 暫定的な塩素消毒の事例（宮城県内）
