## 取組み概要

橋梁基礎洗堀対策

～不可視部の河床の状態把握～

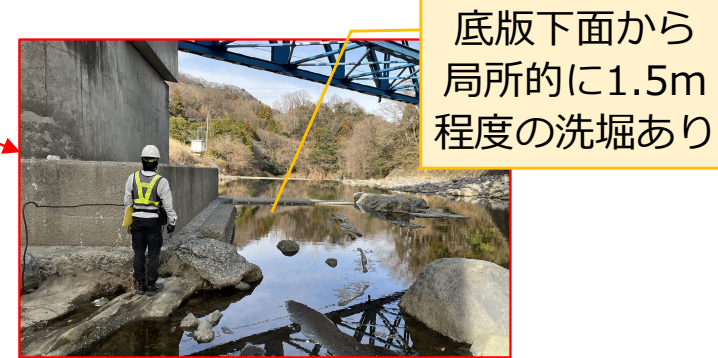
出水時に水位が上部工直近に迫った履歴あり

洗堀を生じている現地状況

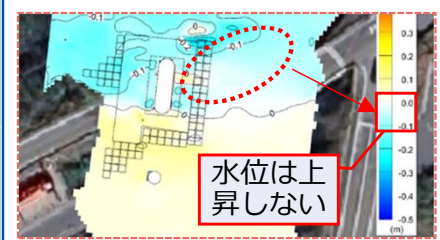
対策前後の水位変化

水位上昇抑制を定量的なデジタルデータで証明！
