2004年11月4日

平成16年新潟県中越地震 被害調査速報

日本技術開発株式会社

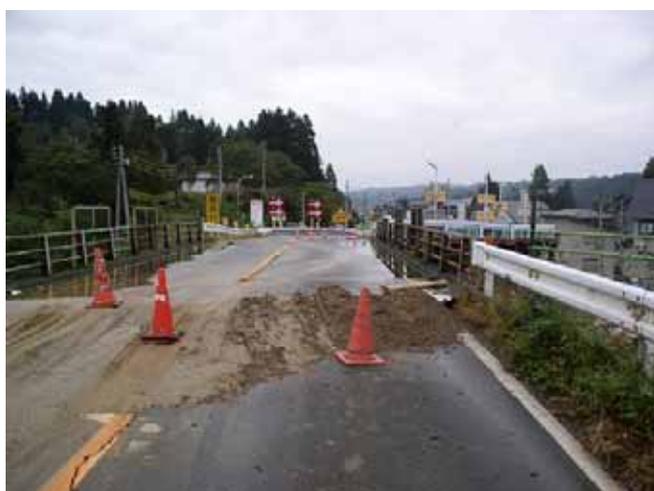
堀之内町-橋台裏の盛土沈下、段差。このような段差はいたるところにあり。ただし橋本体の被害は軽微

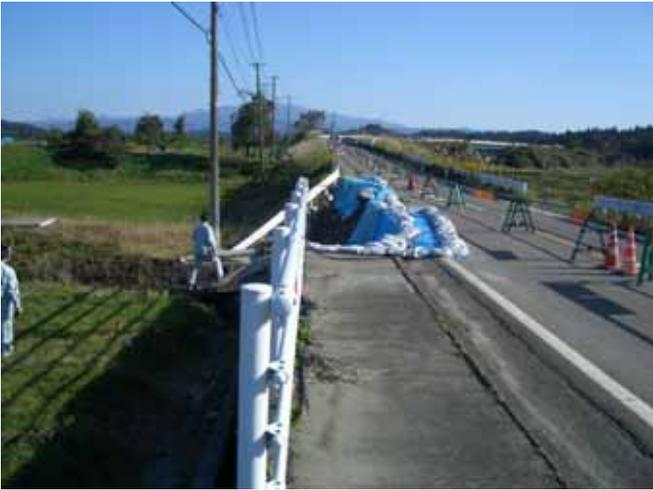
栃尾市郊外 道路路肩（盛土）の崩壊

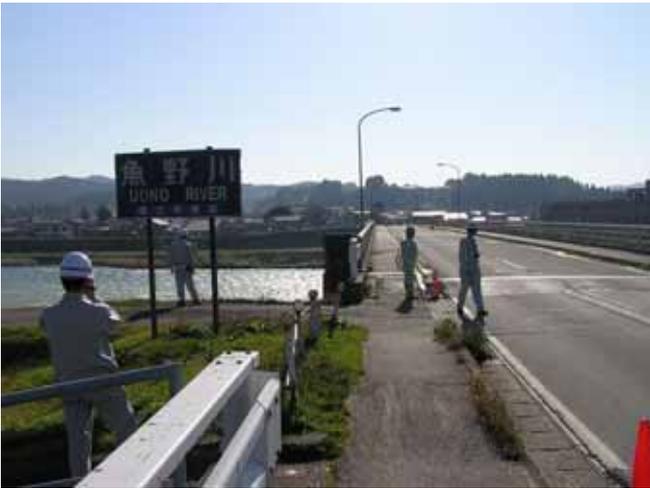
[堀之内町魚野川に架かる根小屋橋右岸側]
取付盛土の沈下

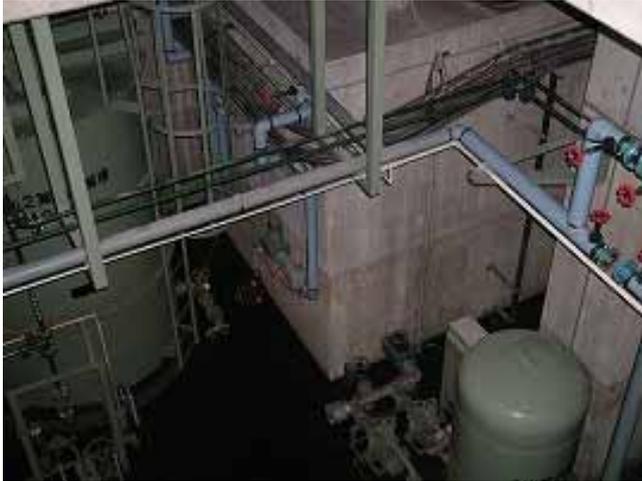
汚泥棟は建築での被害は見られないが、地下室が汚水で冠水し機能停止となった。

汚泥棟の冠水状況（水位上昇の痕跡）

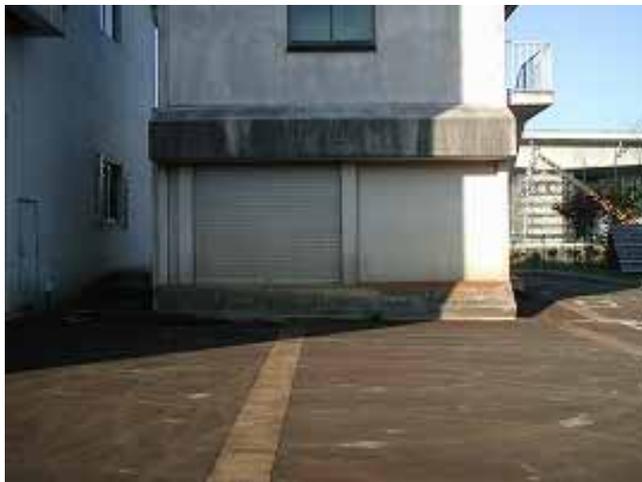
流域下水道竜光ポンプ場の地盤沈下

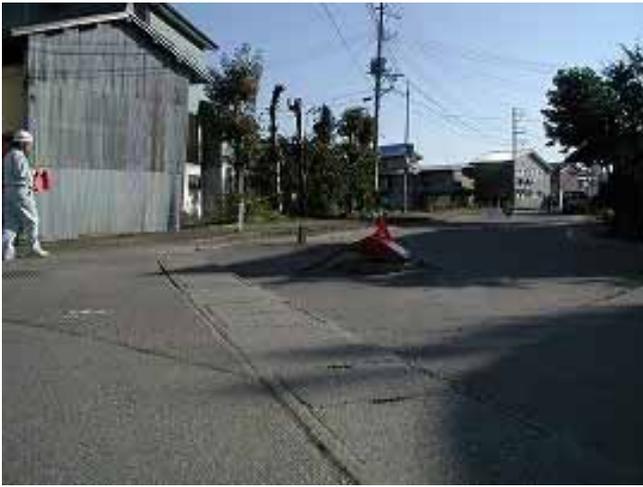
流域下水道堀之内2号幹線マンホール浮上
(堀之内町徳田)

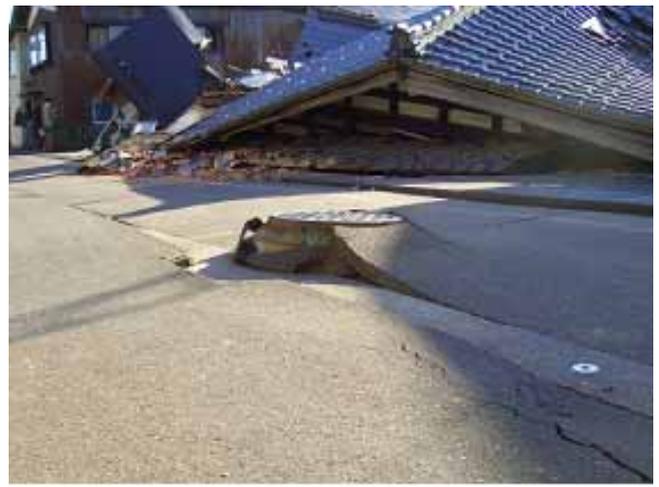
川口町でのマンホール浮上

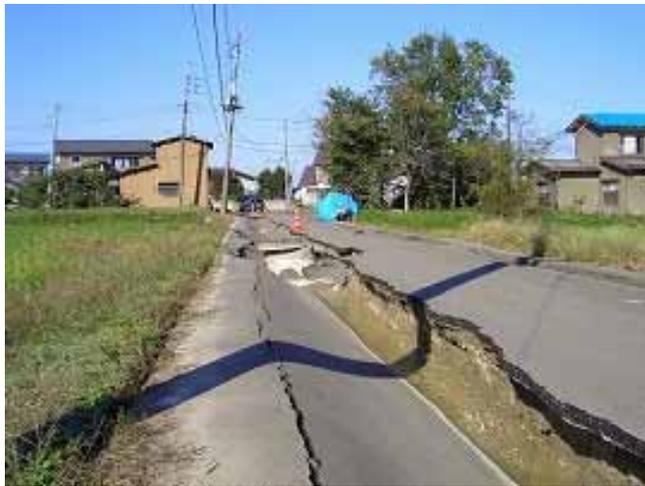
小千谷市若葉町一丁目交差点付近では、マンホール浮上(最大で1.5m程度)を確認したが、周辺のマンホールの中は管口を含め異常がない。

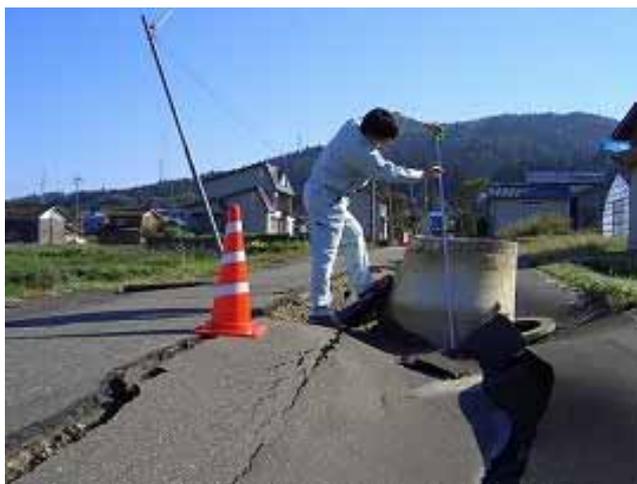
長岡市桂町での管路被害

写真では掘削掘山にそって地盤が沈下、液状化が埋戻し土で発生したことが顕著に表れる。マンホールの浮上は約60cm。

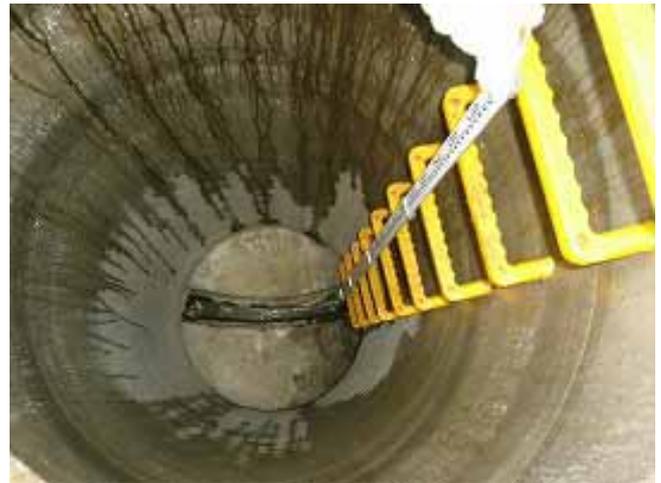
吉谷地区の別の場所でも掘削内の液状化に伴うマンホール浮上が生じた。ここは山裾で小さな沢が入り込んでいることから地下水位が高いものと考えられる。また、マンホールはコンクリート製で内部に大きな損傷はない。

浮上したマンホールの内部

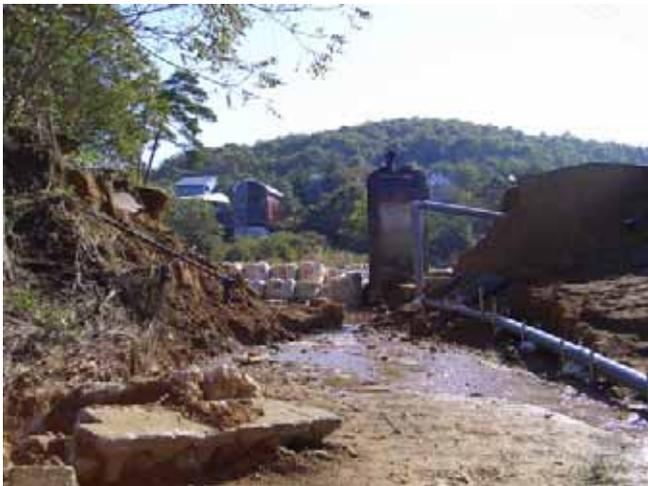
堰堤の役割（？）道路盛土の崩壊

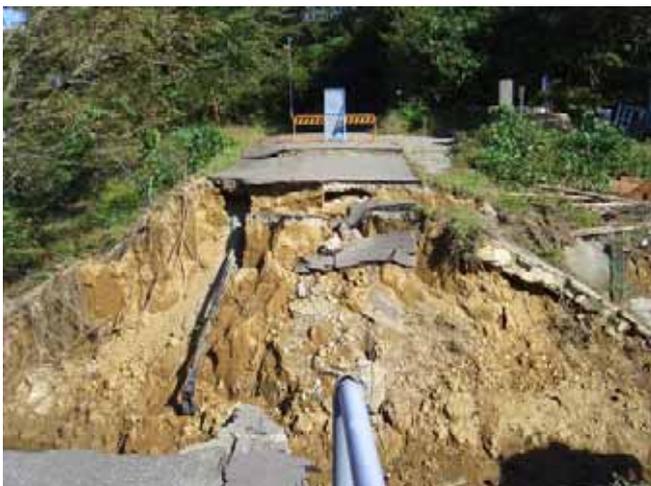
盛土の崩壊（上から）

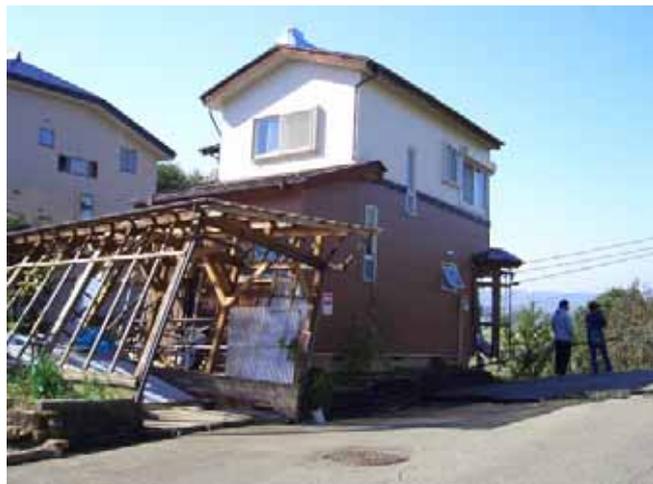
突然道がなくなっている。その先は下の写真

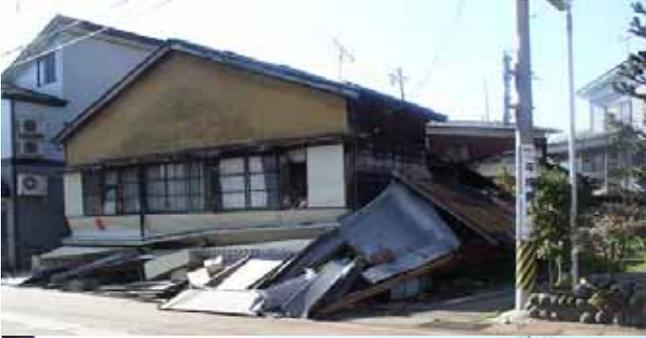
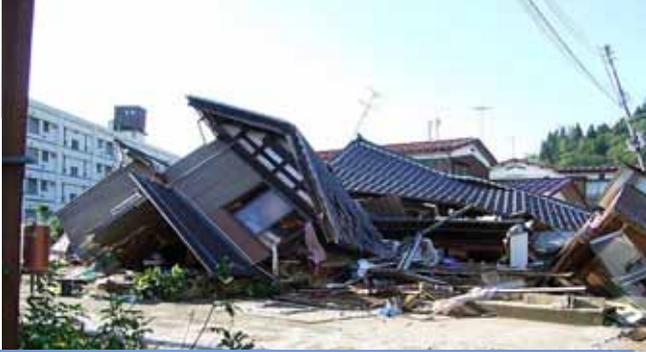
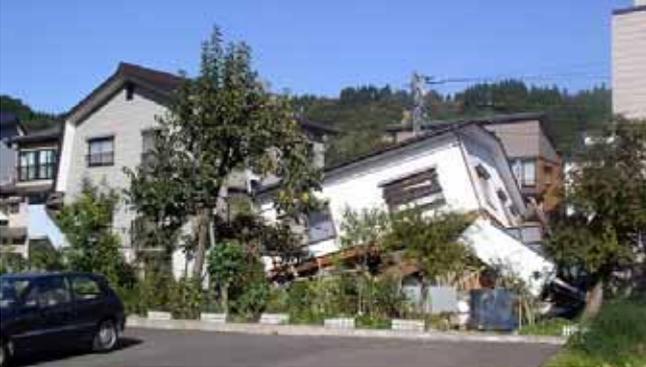
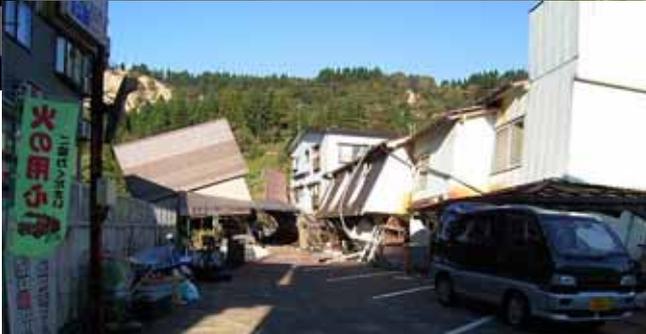
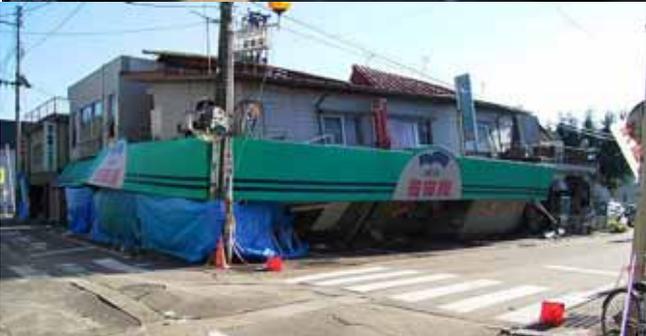
以上は、川口町。震度7が観測された。
越後川口駅周辺は阪神・淡路大震災並みの被害があった。

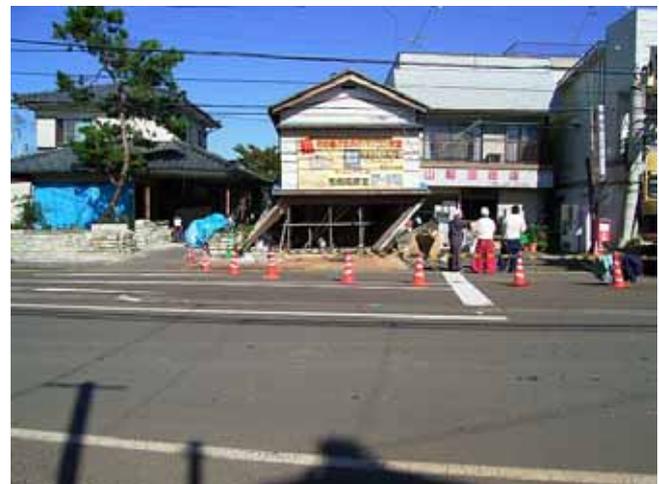
長岡市悠久通り。典型的な商店被害の形態

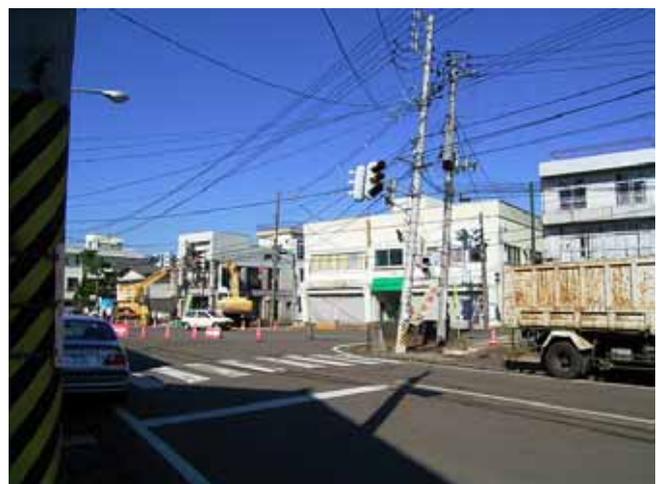
長岡市悠久通り。交差点があり、通行に影響があるためか、既に撤去作業が開始されていた。

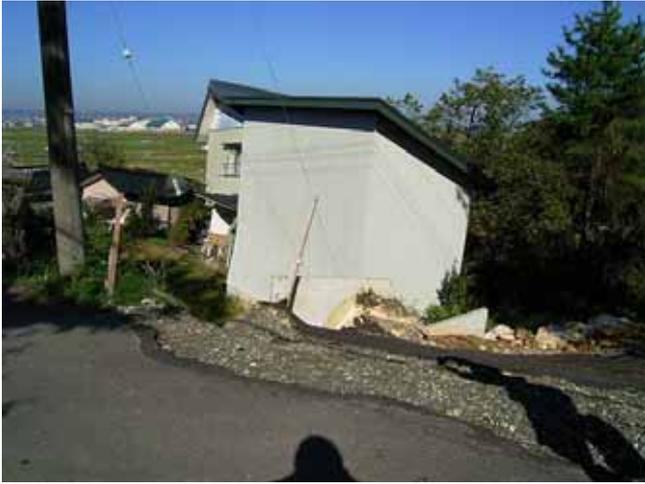
長岡市乙吉町(愛鱗温泉)。道路盛土の被害に巻き込まれ住宅の被害が発生。

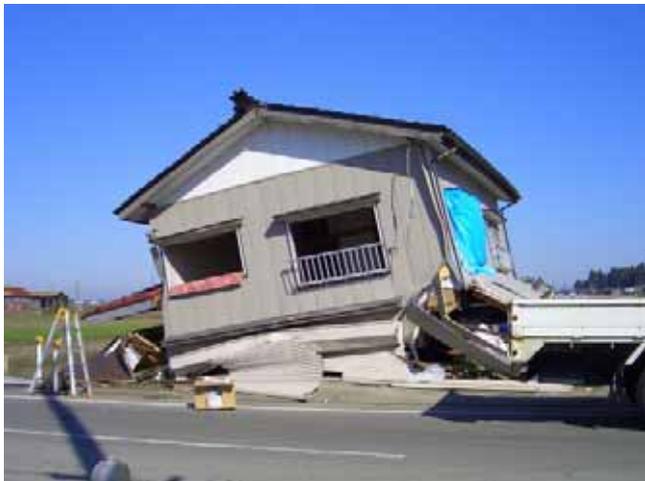
長岡市 高畑町。高畑団地にアプローチする道路脇での家屋被害。

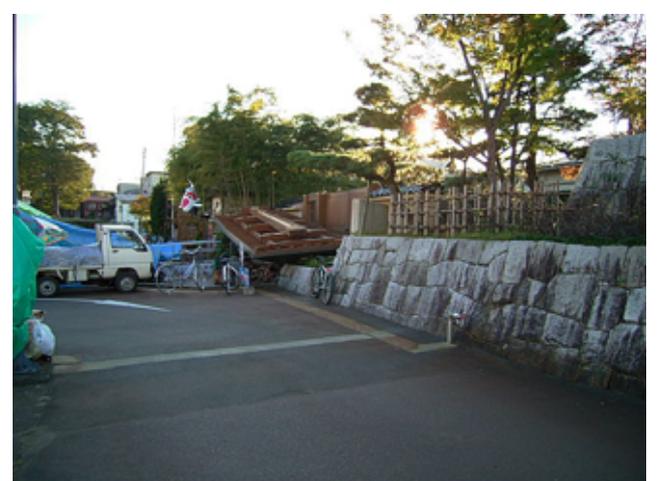
小千谷市城内 1 丁目(錦鯉の里)。門構えの屋根が落ちている。

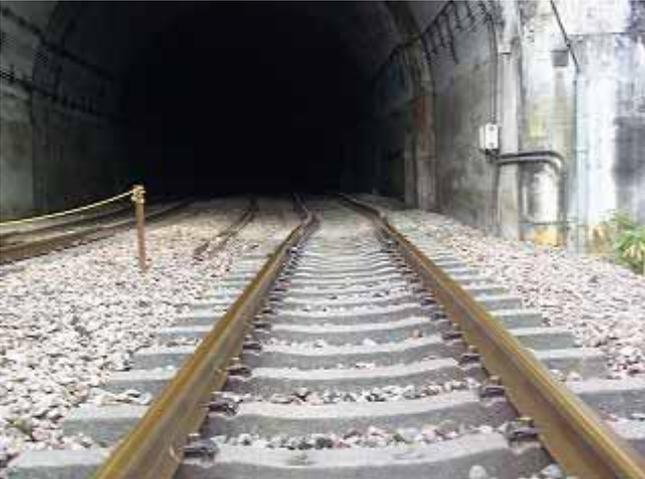
上越線和南津トンネル。手前のコンクリートが写真右側にずれている。レールも変形。

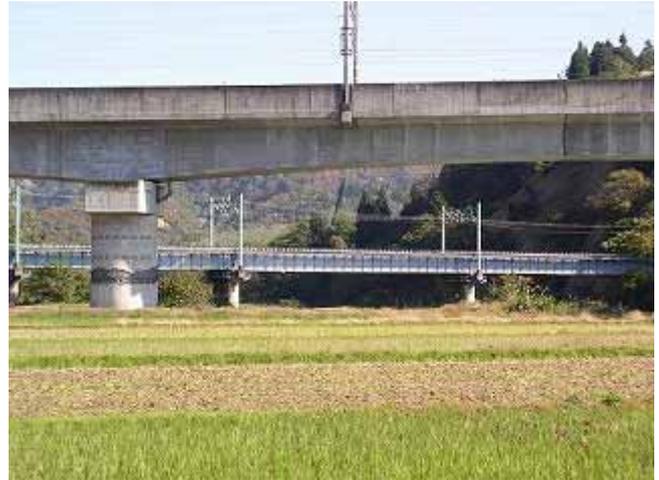
上越新幹線魚野川橋梁(3径間連続PC箱桁橋)。単柱に被害。写真奥は在来線の橋梁。

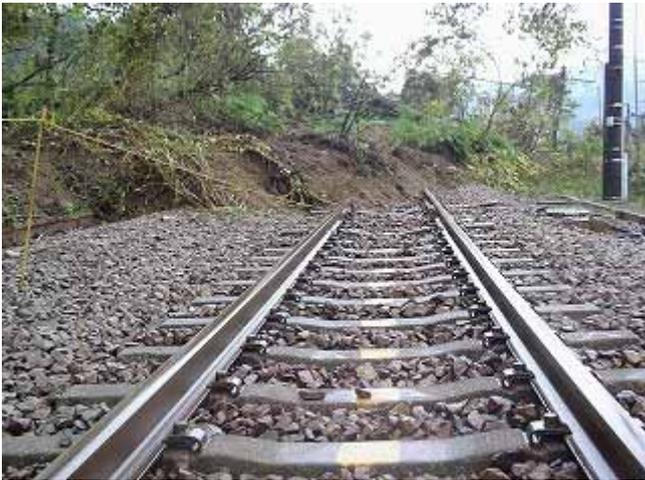
上越線北堀之内駅付近。斜面崩壊で土砂が線路を塞いでいる。

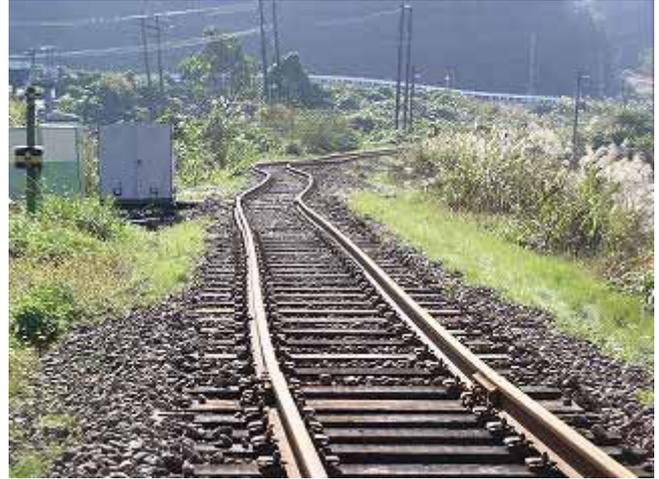
飯山線越後川口駅付近。このようなレールの変形はいたるところで見られる。

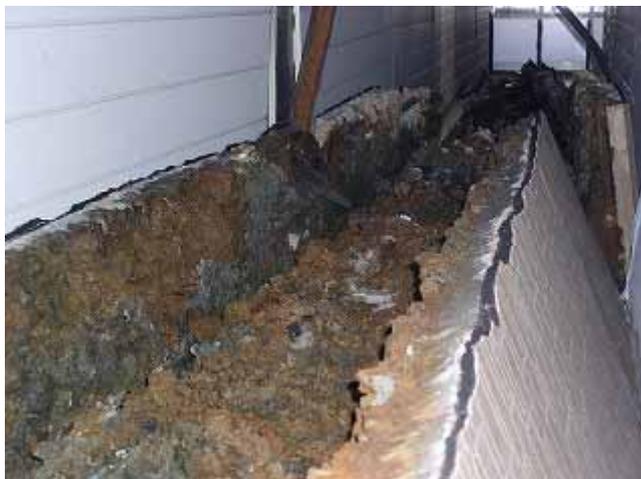
越後川口駅の地下通路。両側の壁の下が押し出され、底版がはねあがった格好。

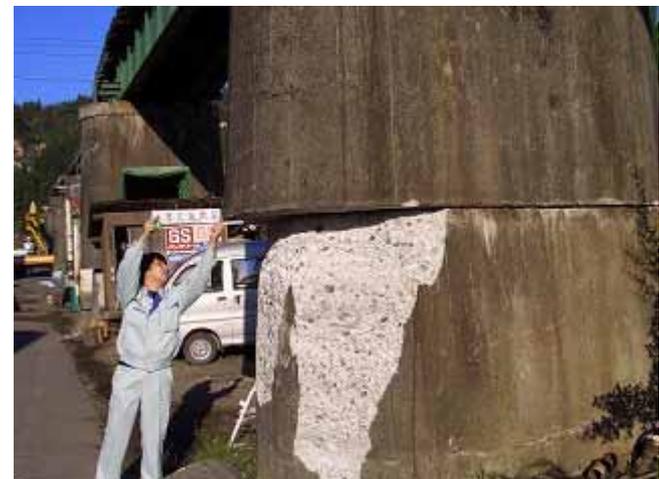
飯山線越後川口駅付近。橋脚のずれ。鉄筋は入っていない模様。

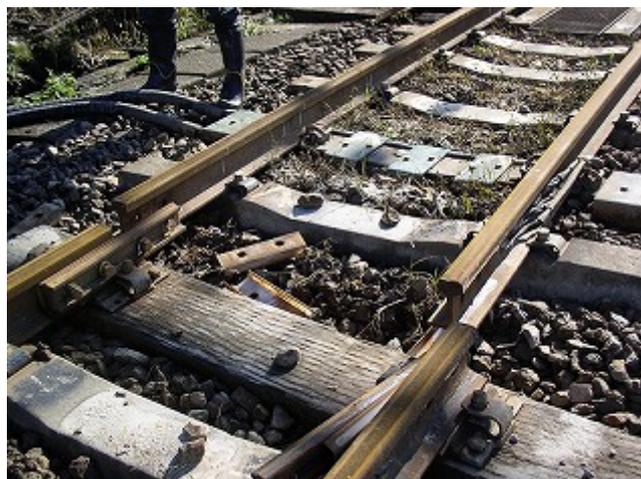
上越線越後川口駅付近のレール継ぎ目。ボルトが飛んでいる。

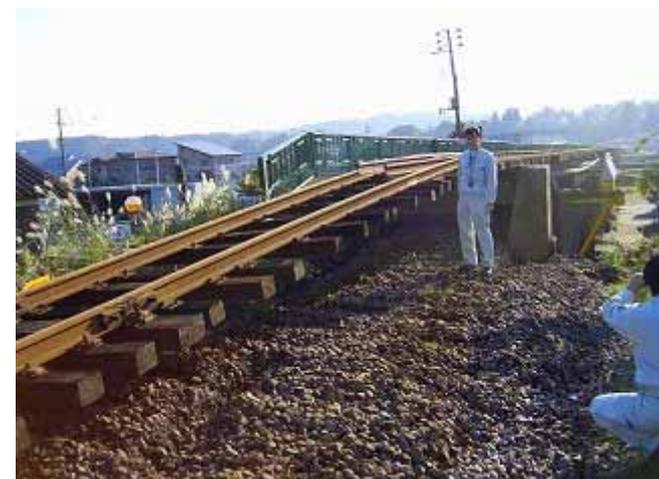
飯山線越後川口駅付近。魚野川に架かる鉄橋取り付け盛土が沈下。

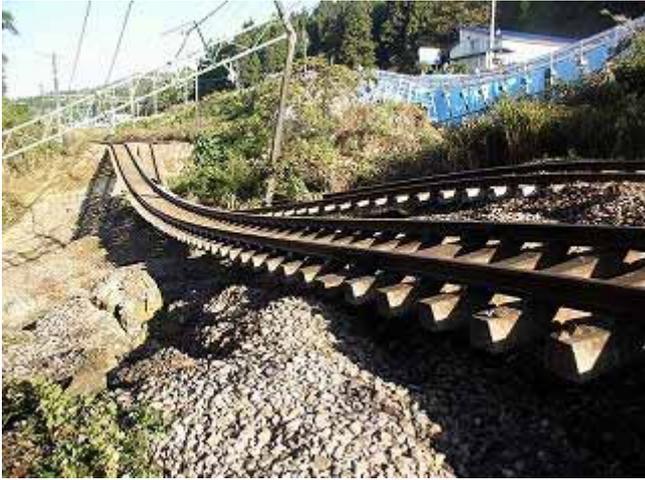
上越線天納付近。並行する国道 17 号から崩壊。
線路下の土の流出で宙に浮いたレール。

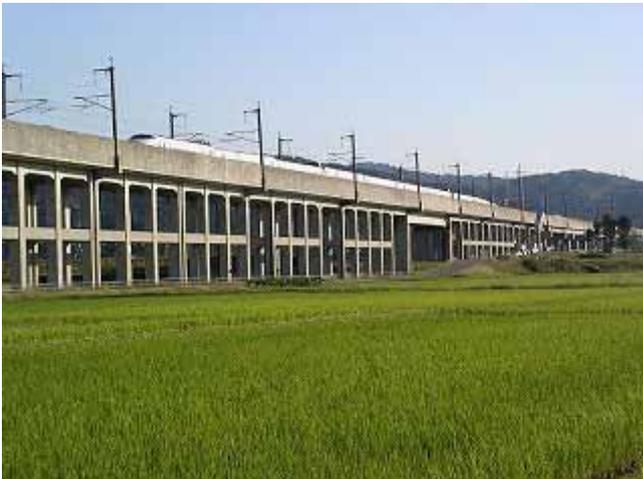
上越新幹線脱線地点。

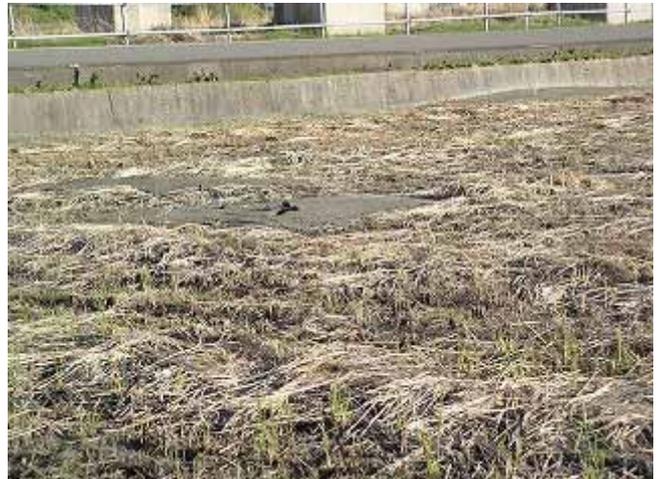
新幹線脱線地点脇の水田。液状化している。

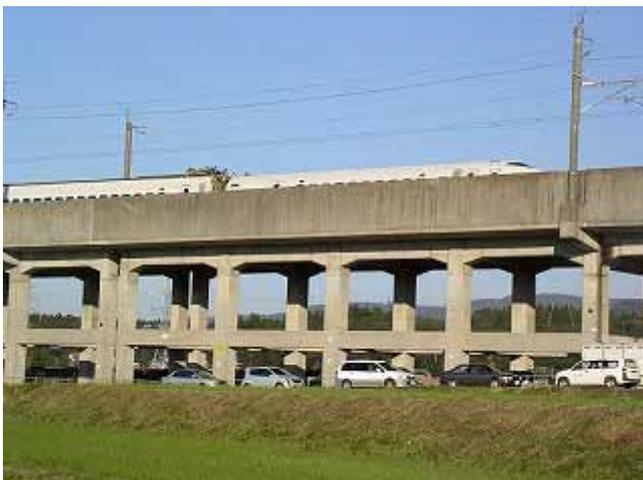
最も傾きの大きな 1 号車(東京寄り)

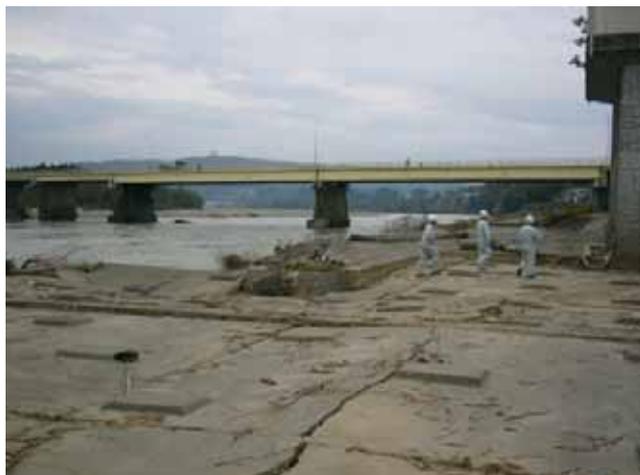
[同左付近 高水敷] 地盤の液状化の影響により高水敷継ぎ手部において段差が生じている。

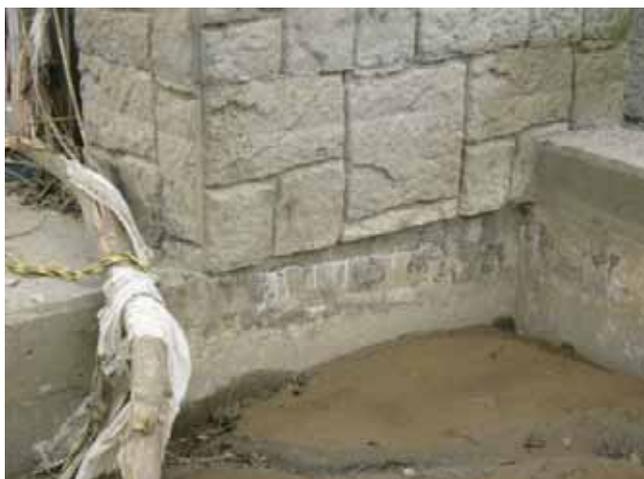
[同上 門柱基部] 液状化に伴う噴砂の跡。当該施設周辺で多数確認された。

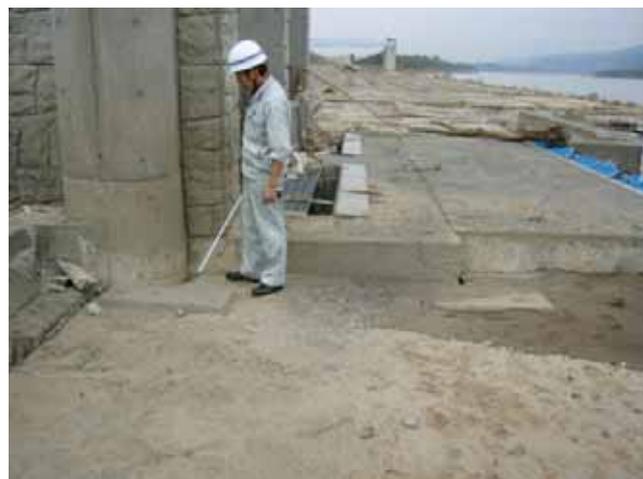
[同上 門柱基部] 門柱基部に発生したクラック。

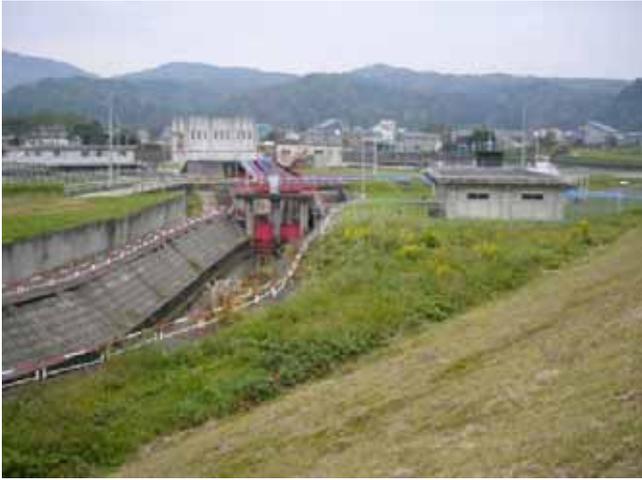
[長岡市 妙見浄水場] 取水を行っていると思われる水路。付近の河川堤防の崩壊により水路の通水機能を阻害。

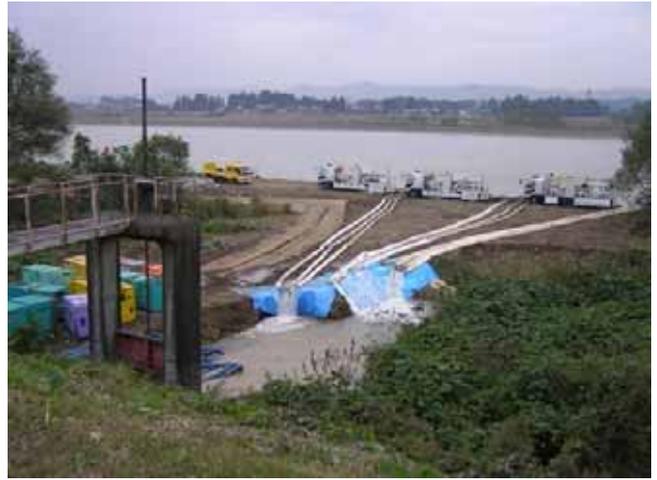
[同左 樋門付近] 取水を行うため信濃川より樋門付近にポンプで圧送し、さらに場内施設に直接ポンプアップしている。
