2007年新潟県中越沖地震

社内技術資料
第2版
20070809

被害調査速報

日本技術開発株式会社

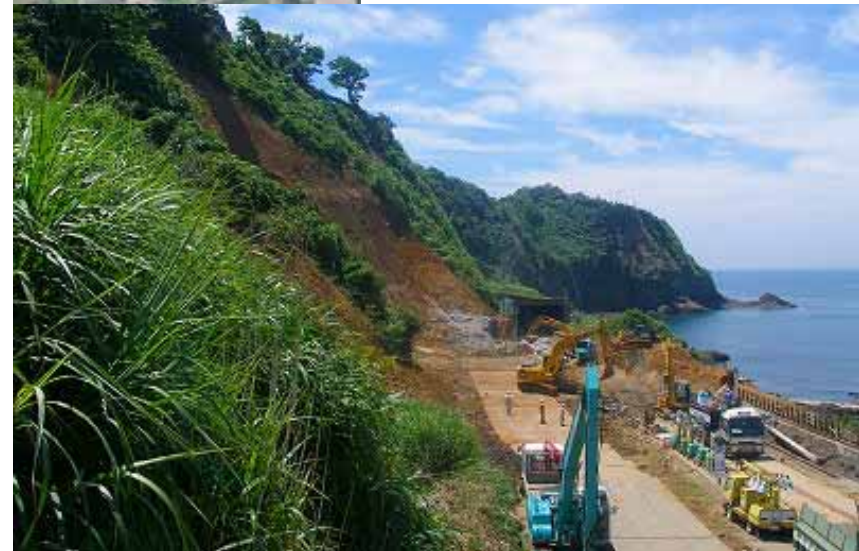
8/2撮影 土が取り除かれている

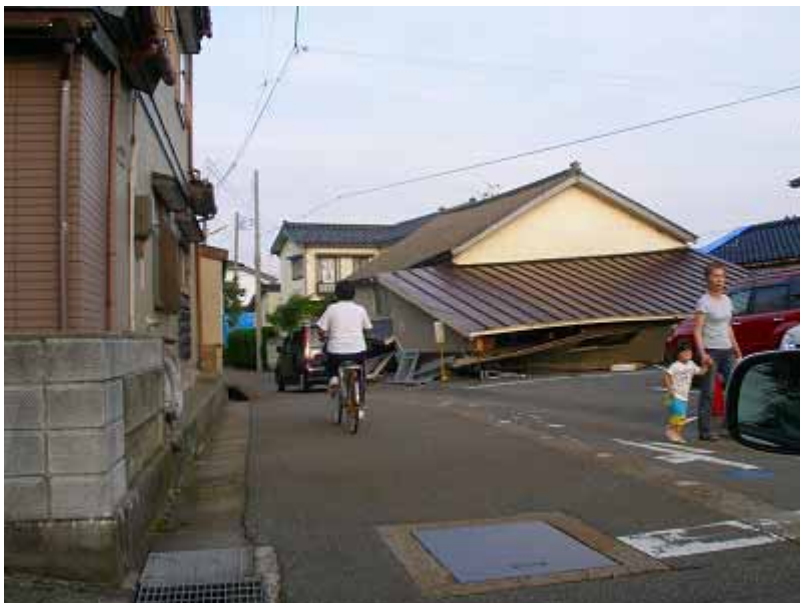
家屋の被害

柏崎市中心部、同市西山町、刈羽村で古い住居が倒壊。

地形・地盤の影響もあろうがほとんどが耐震性の問題。

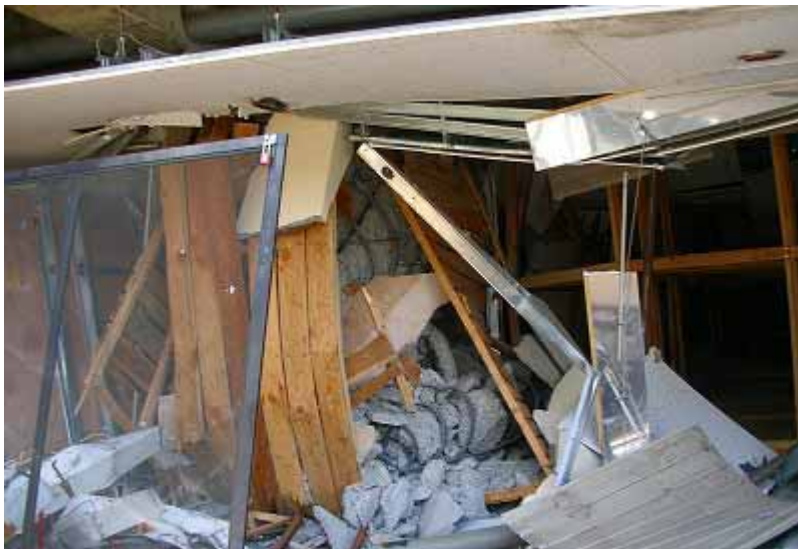
右の建ての物の1階部分。柱は全てこのような状態

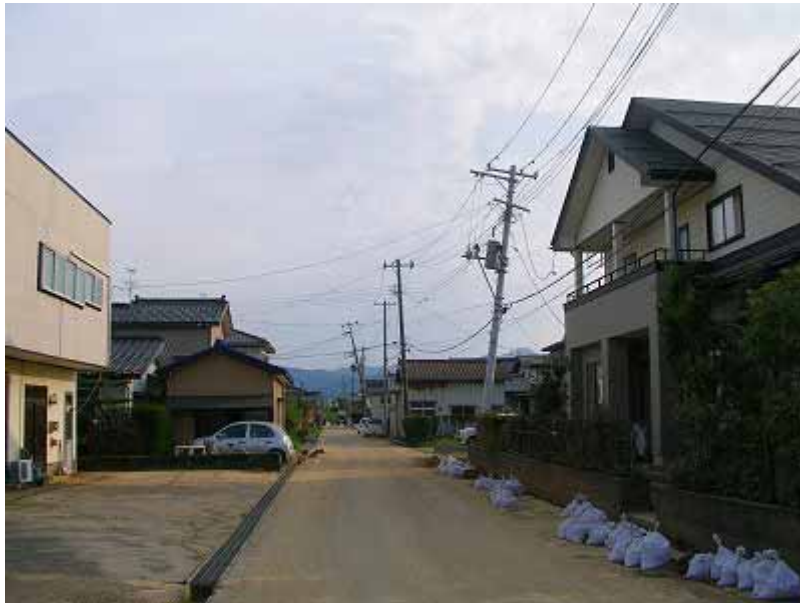
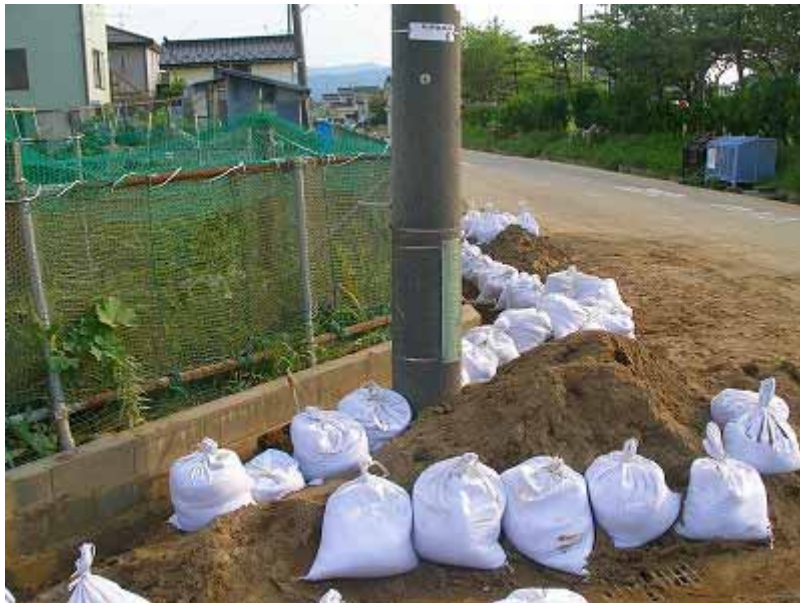
液状化 柏崎市松波町2丁目

砂丘際から鯖石川にかけて
低地の一帯で全面的な噴砂
が発生。砂は大量。

電柱の傾斜はあるが、家屋
の傾斜、路面の変状などは
あまり見られない。

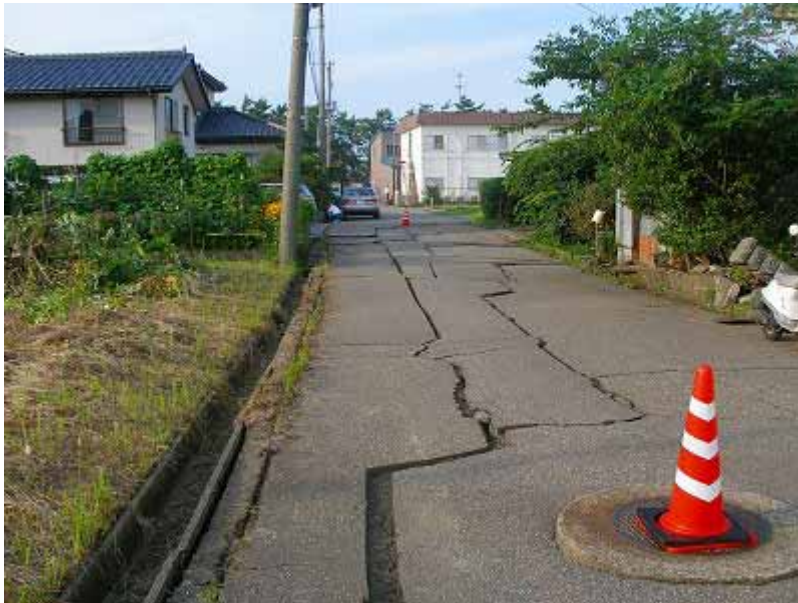
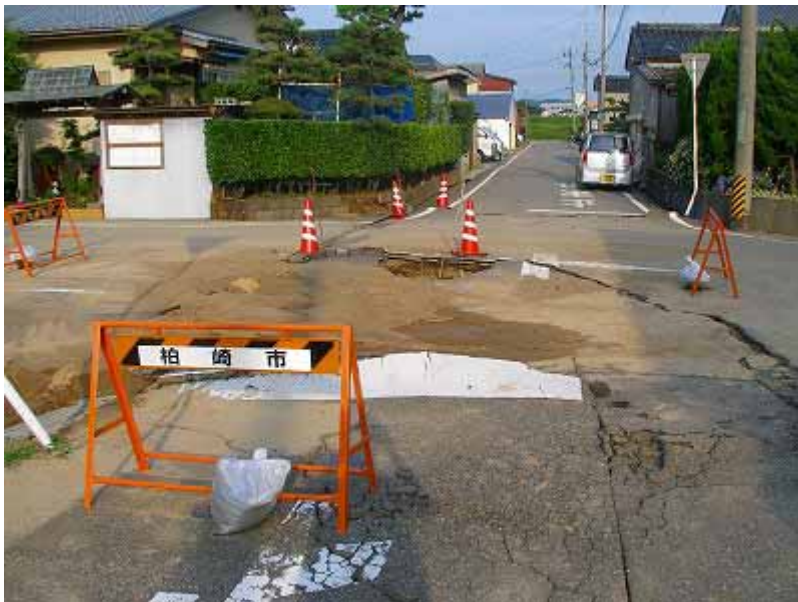
液状化 柏崎市松波町2丁目

この地域の一部で緩い傾斜に沿った地盤の側方流動が見られた。

左;流動の上流

左下;流動の下部、大規模噴砂

下;流動下部。右の2つの建物は傾斜などの被害

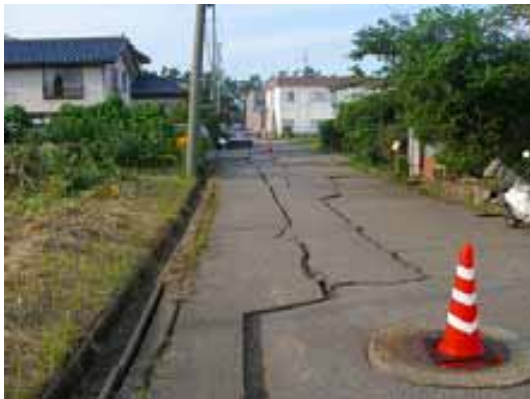
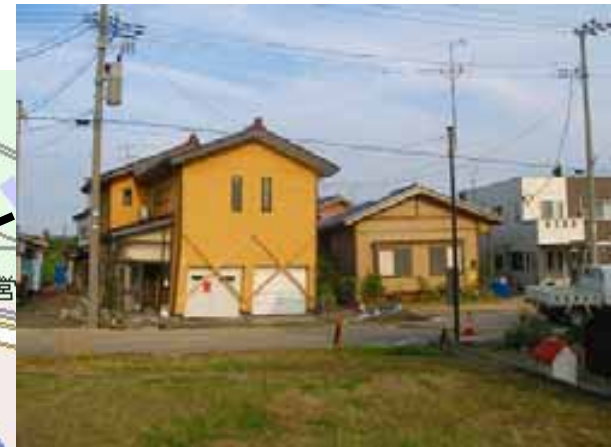
松波町2丁目の側方流動

左が砂丘。赤の点線が砂丘と低地の境界と考えられ、ここからすべりが始まっている。

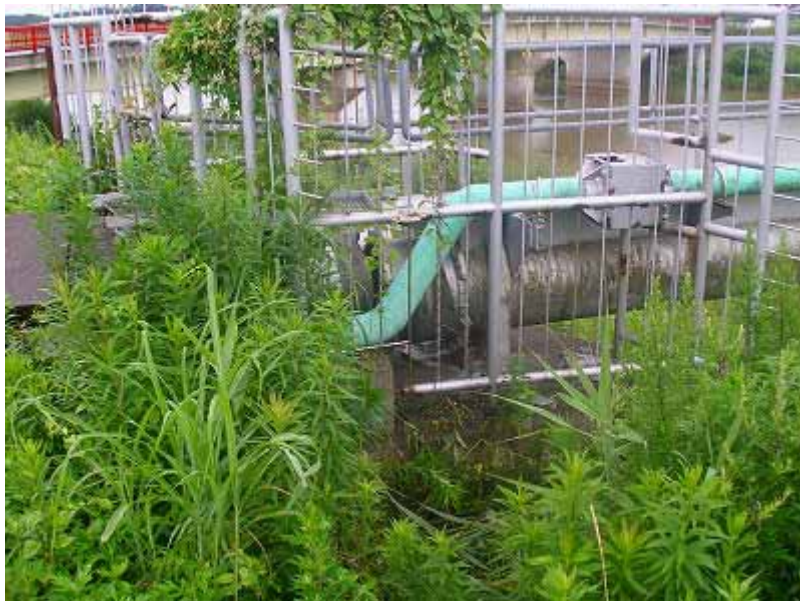
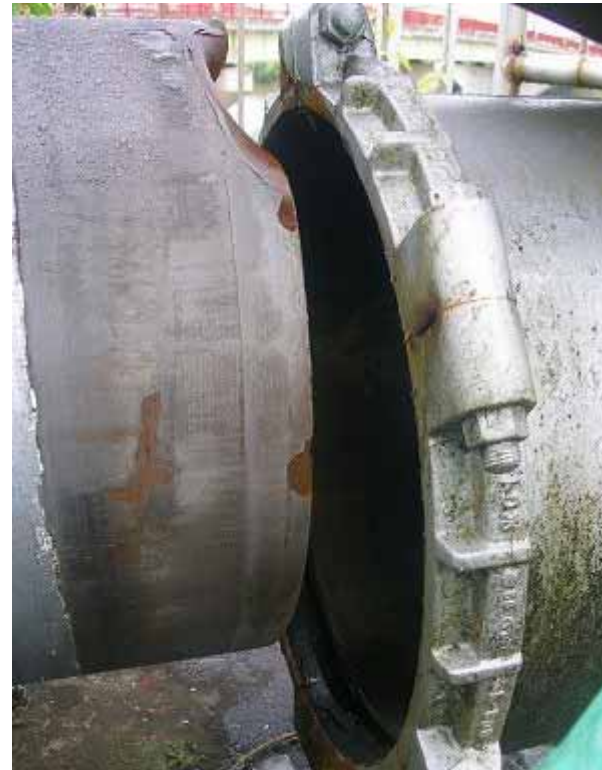
水道とガス管が添架された橋。
水道管、左岸橋台部で抜け。

左;左岸から見た橋の全景。後ろには煙突が傾斜した焼却場が見える。

左下;左岸橋台部。緑の管はガス管

下:管の抜けの状況、抜けた後ぶつかったことがわかる。左側が橋台

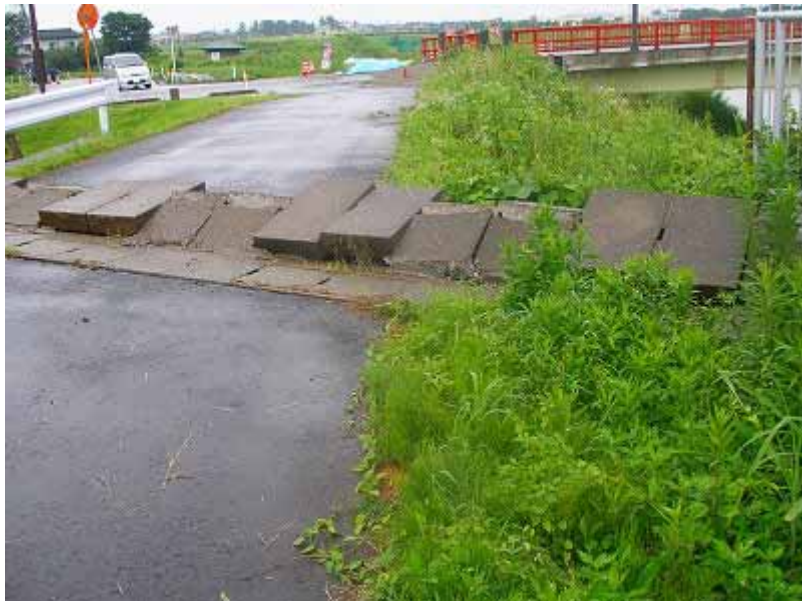
鯖石川に架かる水管橋一六識橋の被害

左; 支承部の損傷

左下; 橋台裏の堤防。盛り上がったブロックの下に管がある。堤防が沈下している。

下: 堤防の裏側。液状化し、地盤は沈下している。

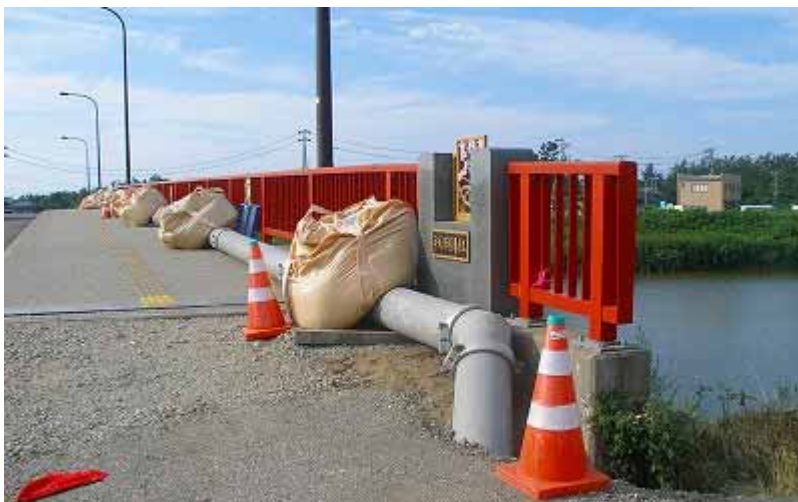
近接する開運橋に仮設された水道管。この手前側は地上仮配管がなされていた。

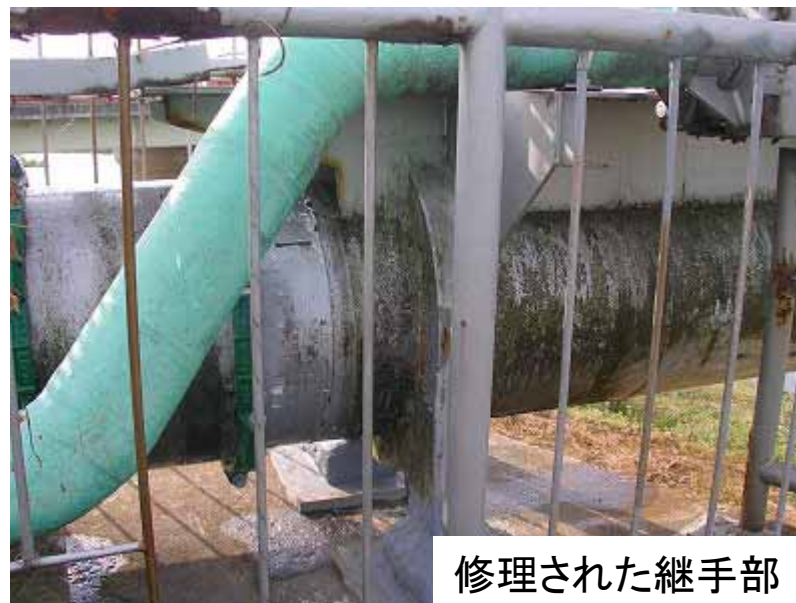
修理された継手部

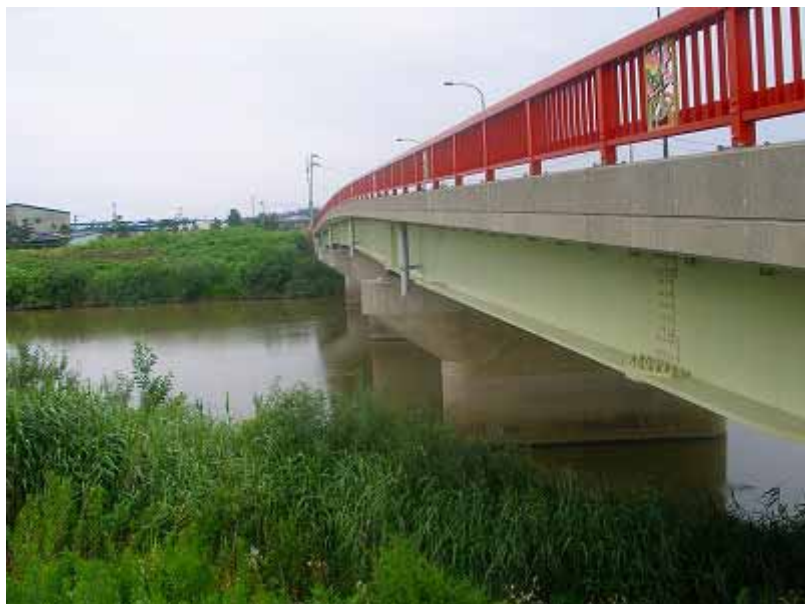
六識橋のすぐ下流側の道路橋

左;左岸側から。

左下;橋台裏込め土は沈下。碎石ですりつけ。

下:ゴム支承が大きく変形。橋台には亀裂があるが桁がぶつかった形跡はない。

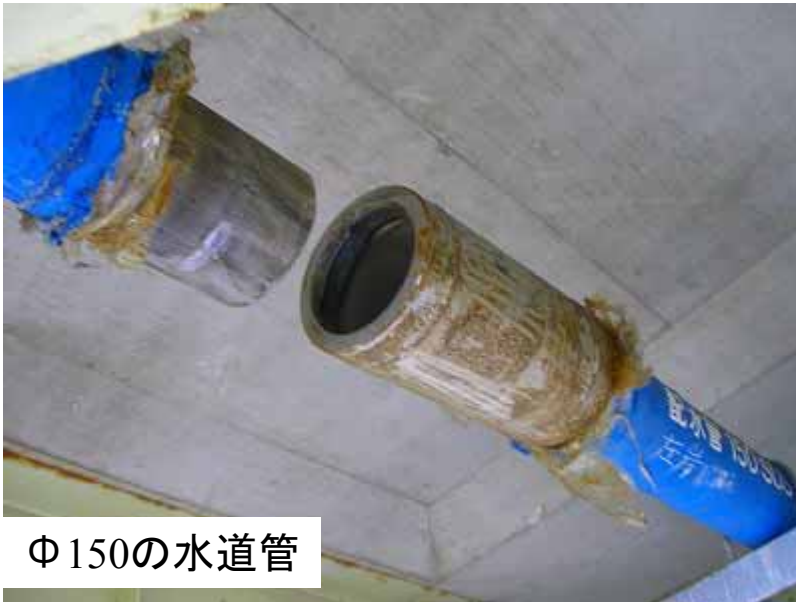
Φ150の水道管

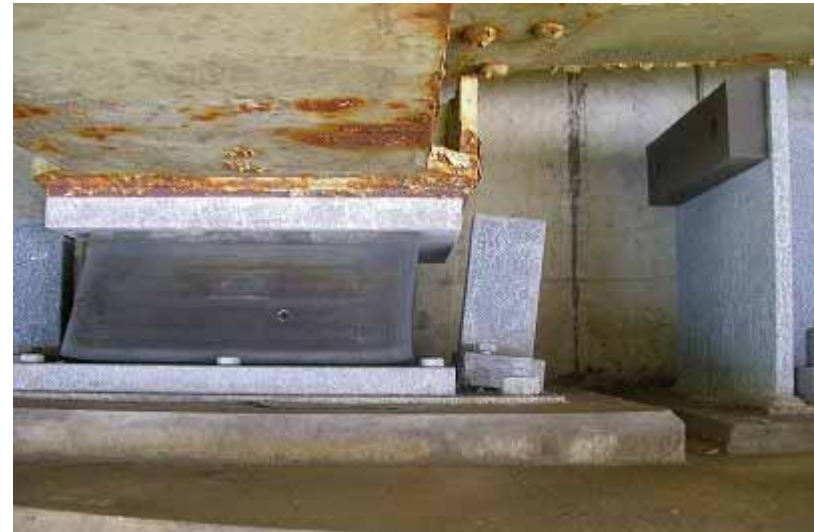
ゴムシュー、橋軸直角方向にも動いている

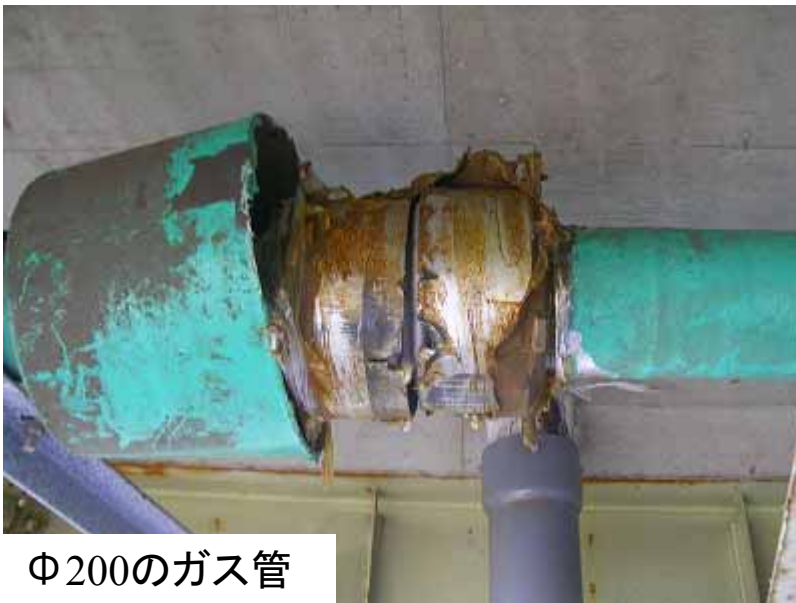
Φ200のガス管

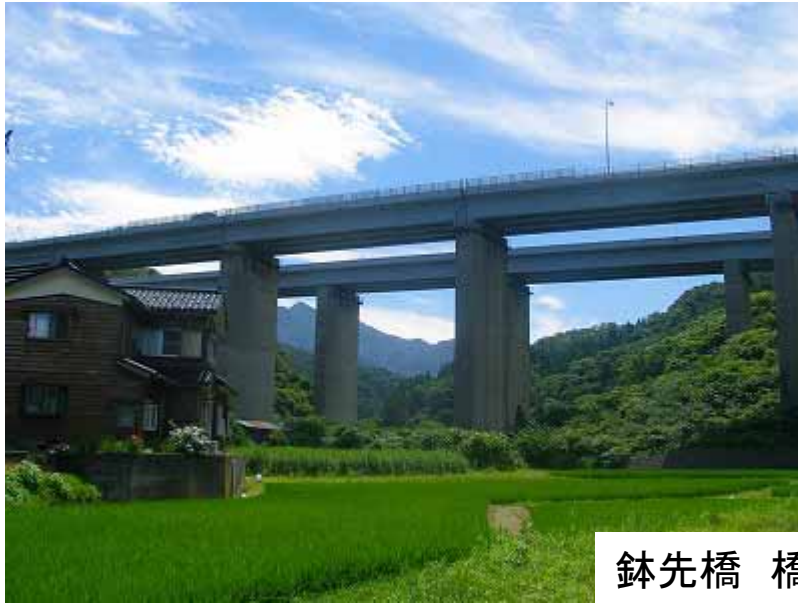
鉾先橋 橋台部の桁破損

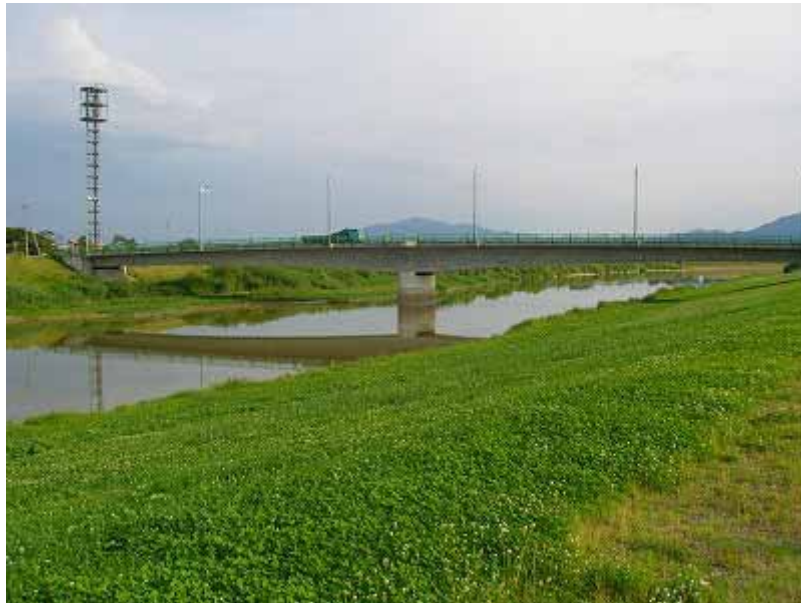
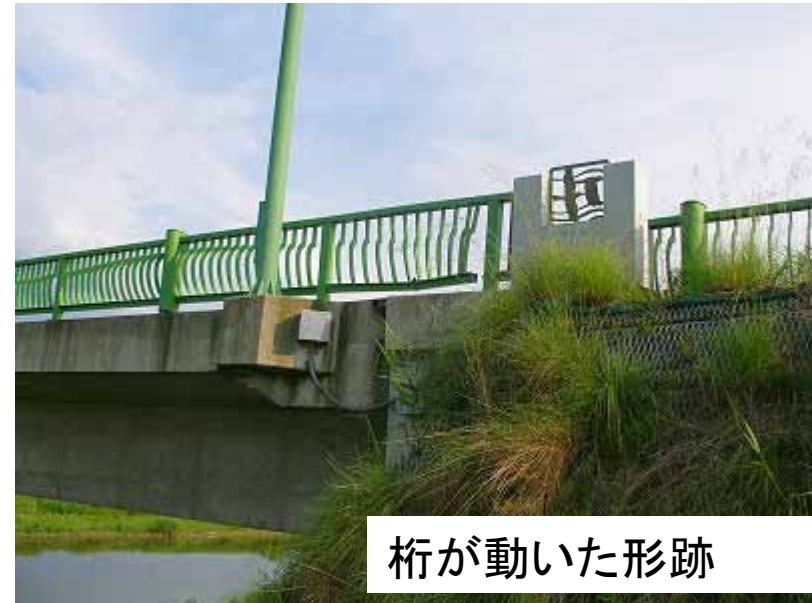
鯖石川に架かる平成大橋—免震橋??

桁が動いた形跡

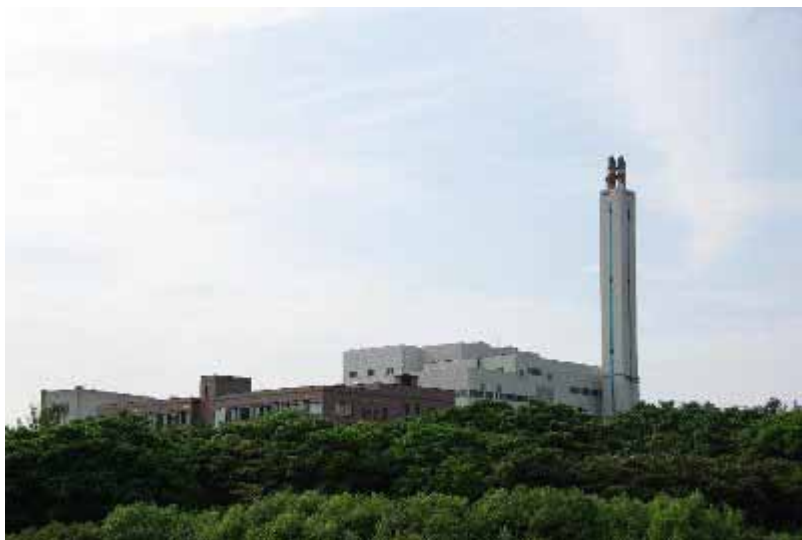
クリーンセンターかしわざき(焼却場)

焼却場煙突部分の外殻が破損、数m(?)沈下するとともに傾斜した。

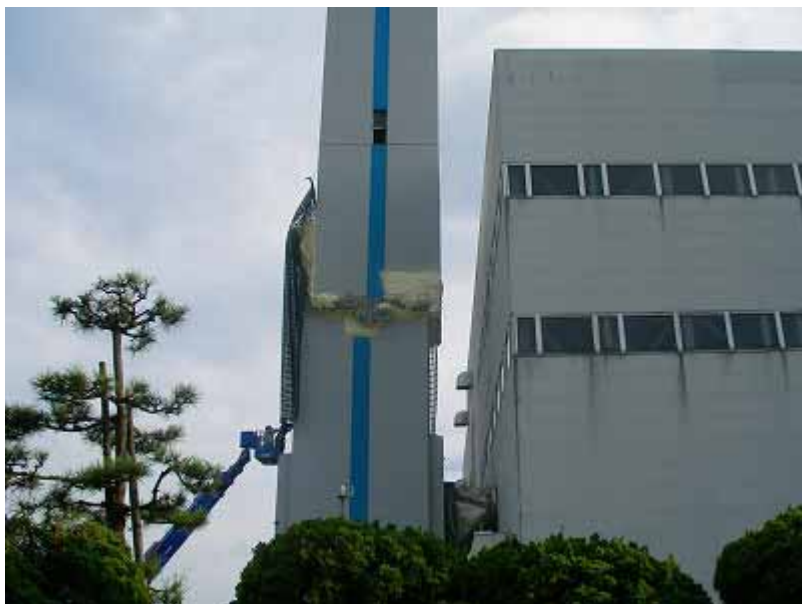
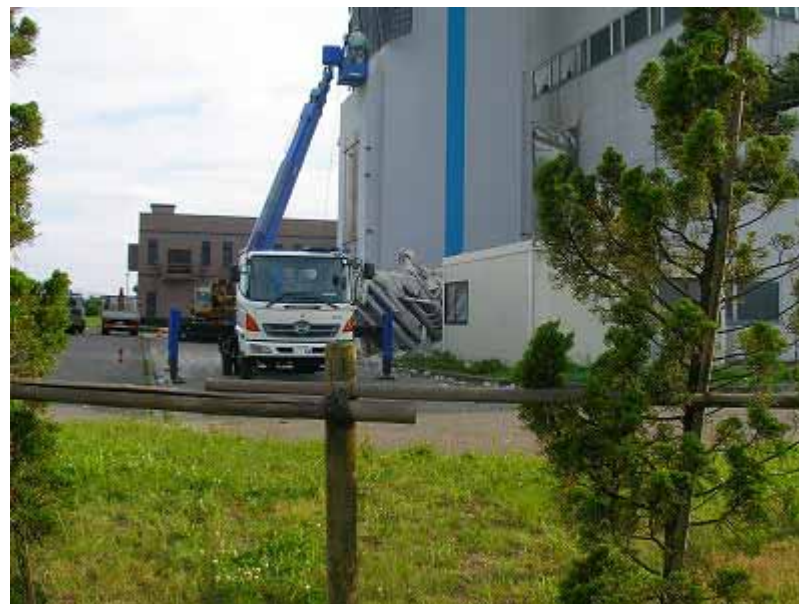
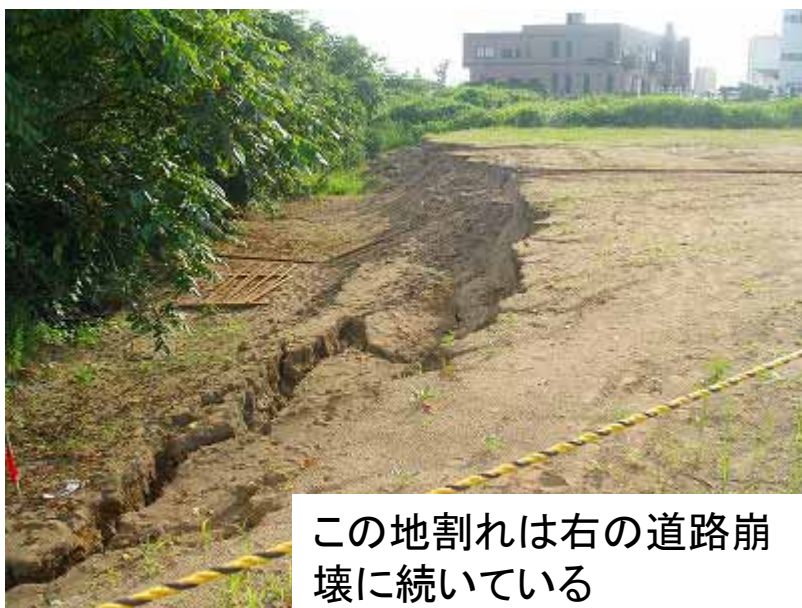
クリーンセンターかしわぎき及び周辺の状況(8/3)

この地割れは右の道路崩壊に続いている

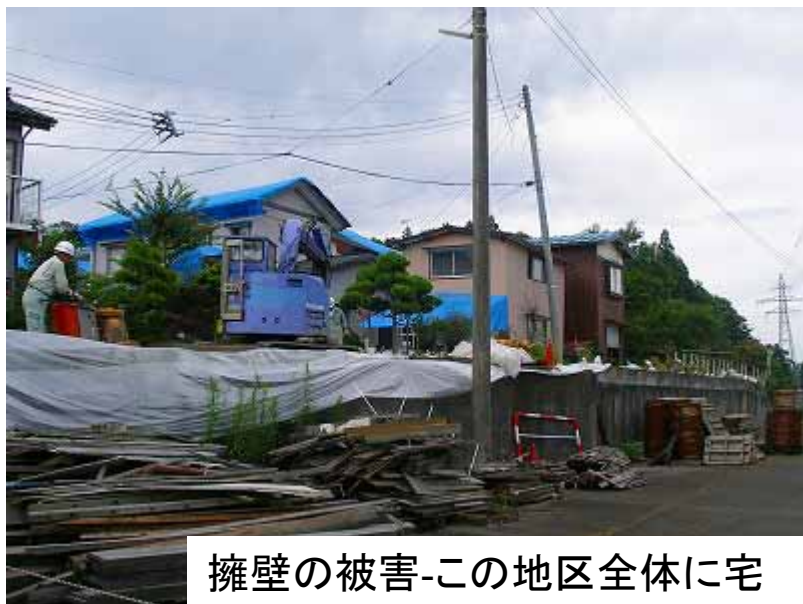
宅地造成地の被害—西山町その1

擁壁の被害-この地区全体に宅地被害

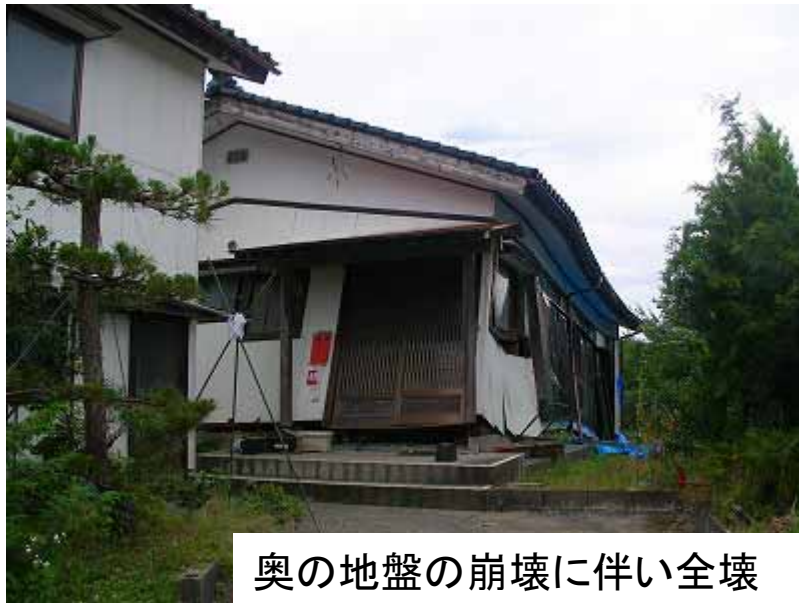
宅地造成地の被害一西山町その2

奥の地盤の崩壊に伴い全壊

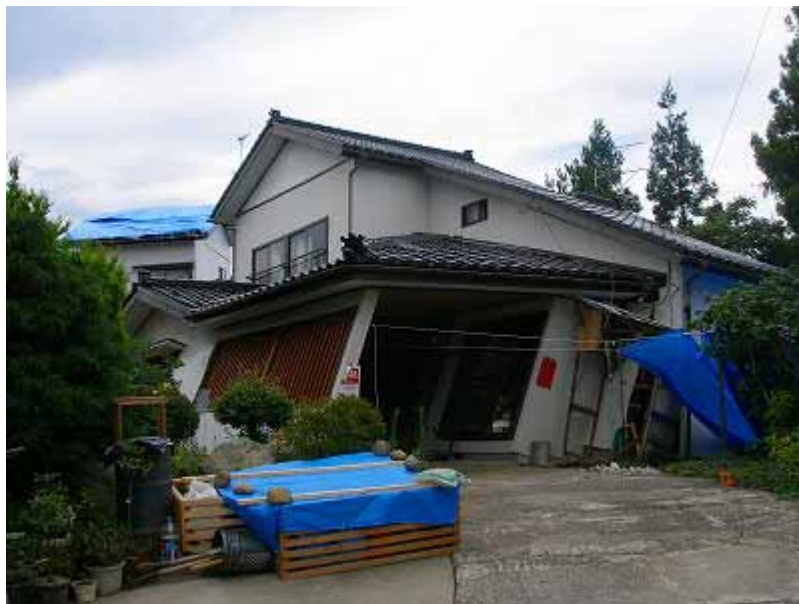
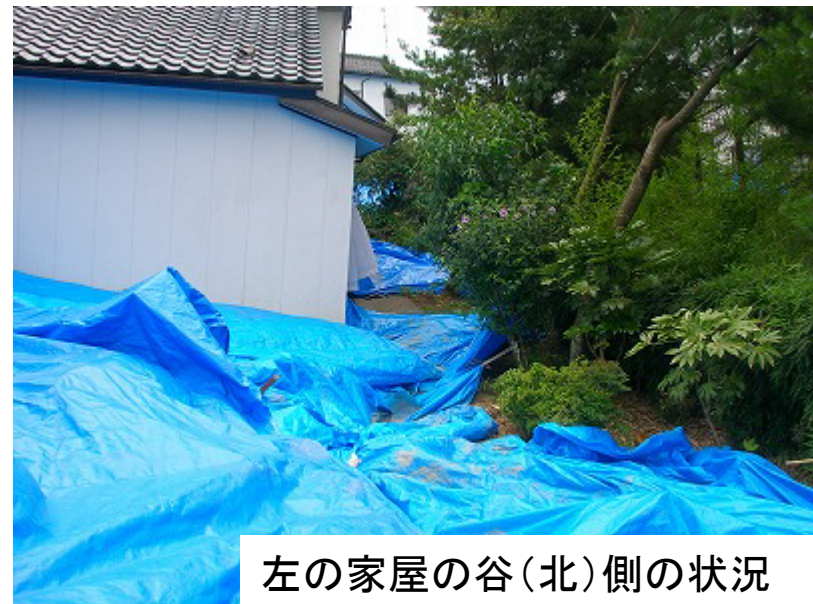
左の家屋の内部

左の家屋の谷(北)側の状況

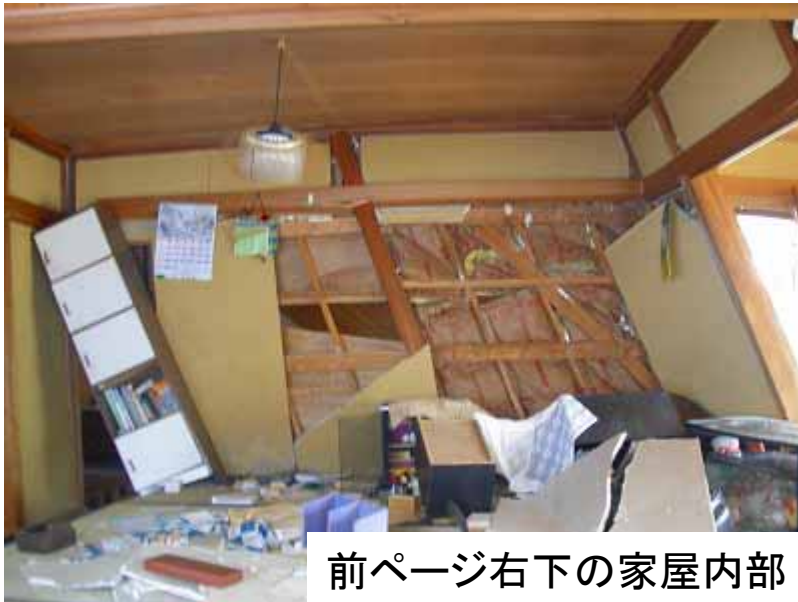
宅地造成地の被害一西山町その2

前ページ右下の家屋内部

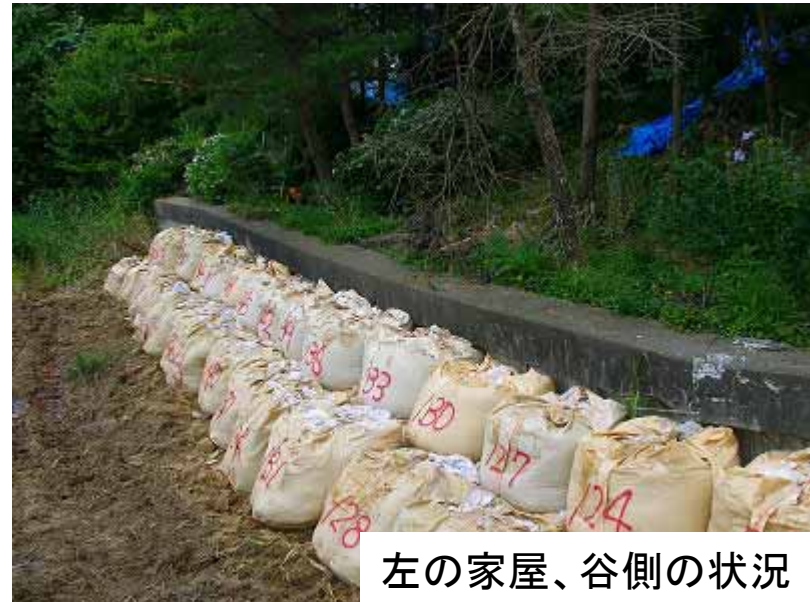
左の家屋、谷側の状況

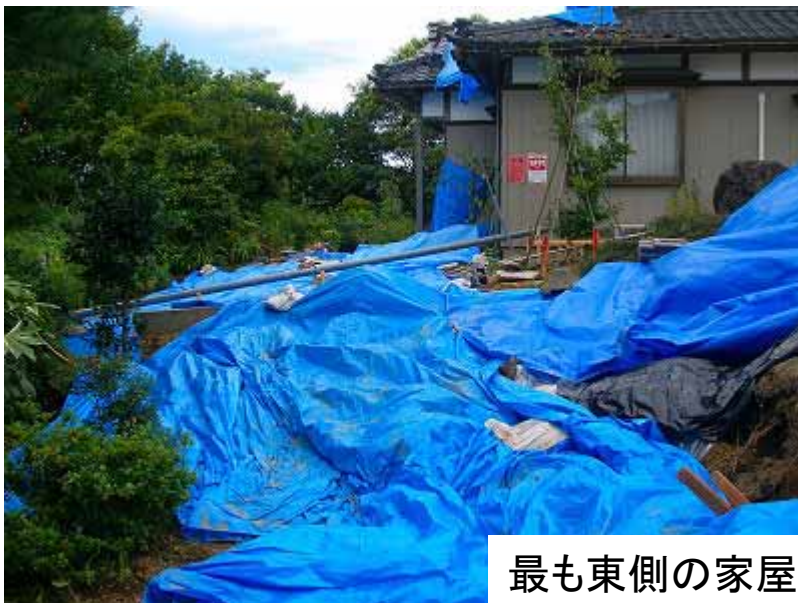
最も東側の家屋

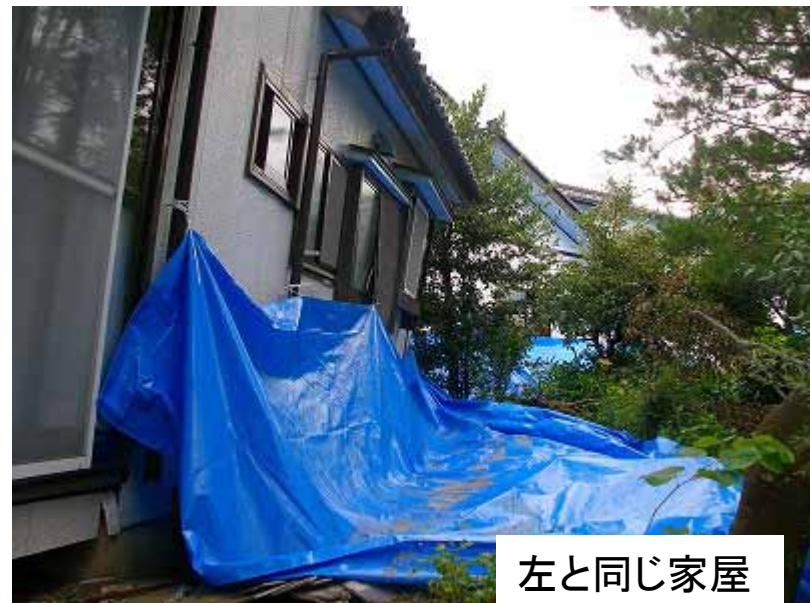
左と同じ家屋

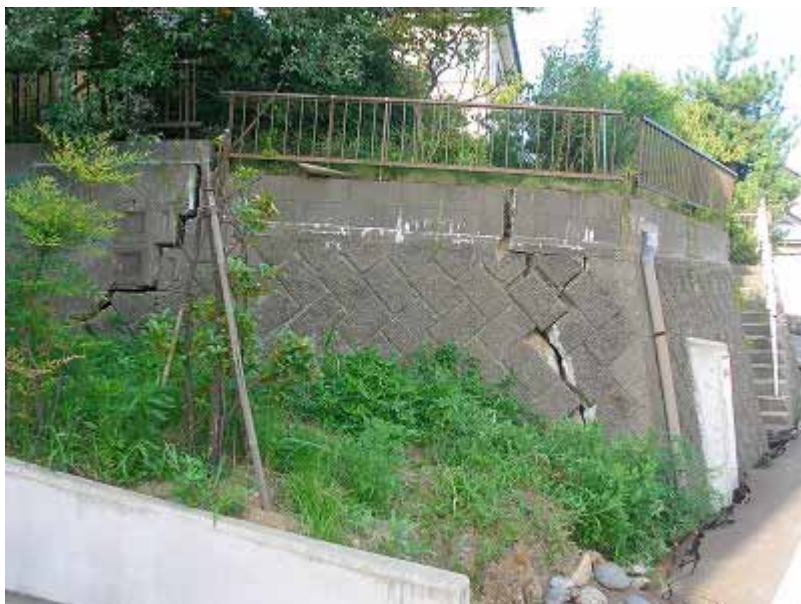
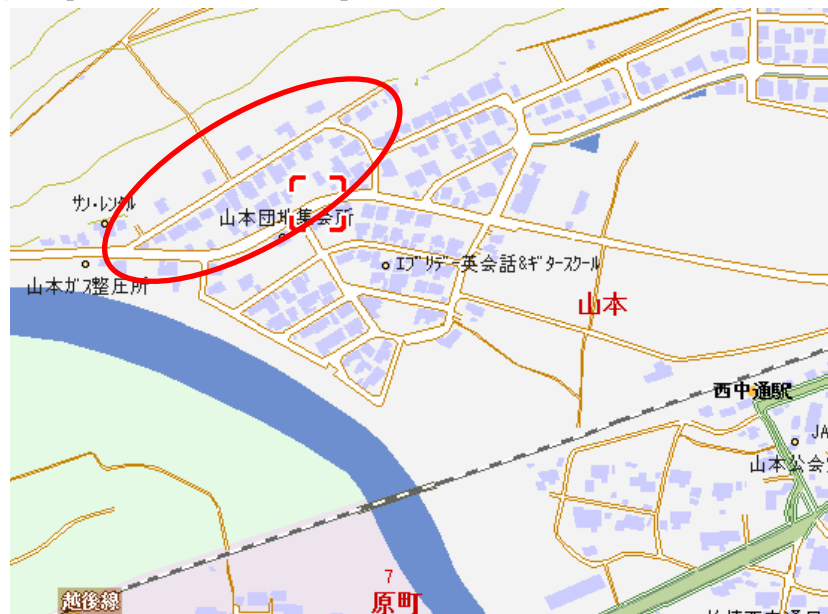
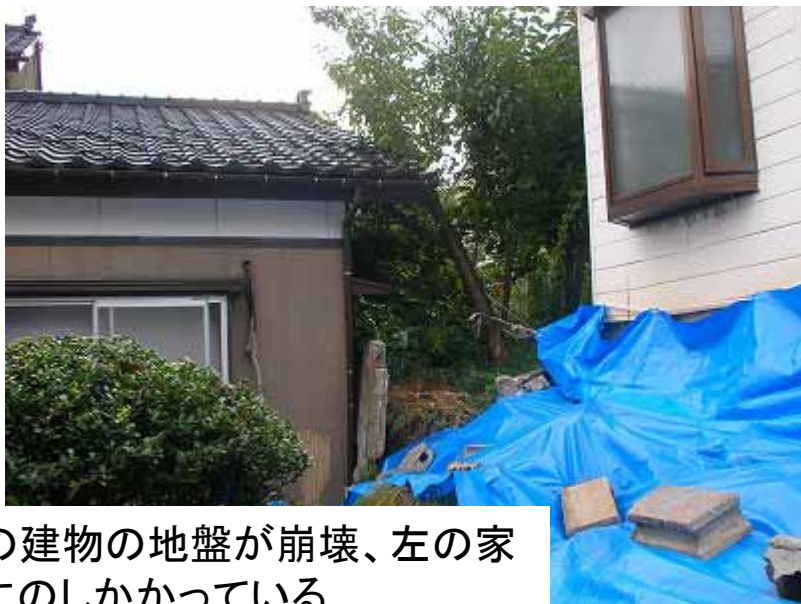
宅地造成地の被害—山本団地

右の建物の地盤が崩壊、左の家屋にのしかかっている

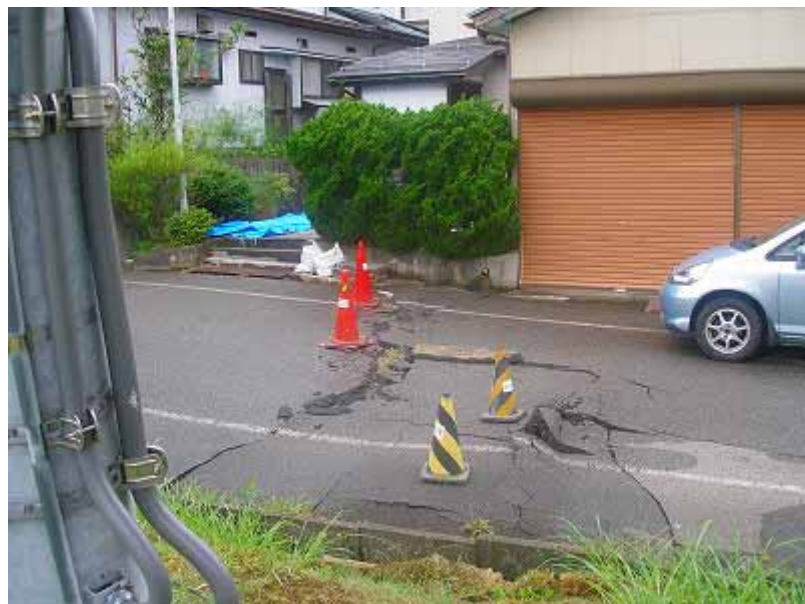
宅地造成地の被害一長峰町

ブロック状のすべりが発生

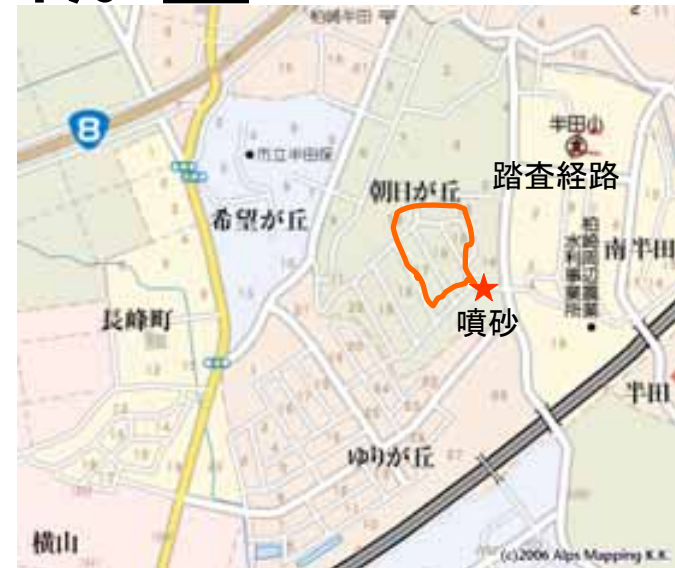
宅地造成地の被害一朝日が丘

1975年頃に造成が完了(地盤工学会2004中越地震報告書)。小規模の地盤変状が多くみられ(多くは谷埋め盛土に相当していると見られる), その影響で宅地や住宅の小規模な被害が多く見られた。下の集会所前の公園では噴砂が見られた(旧水田)。隣のゆりが丘は, 築10年以内と思われる新しい住宅が多く, 被害は見られなかった。
