ニュージーランド クライストチャーチ地震

－ 被害調査報告 －

平成 23 年 5 月

株式会社エイト日本技術開発
Eight-Japan Engineering Consultants Inc.

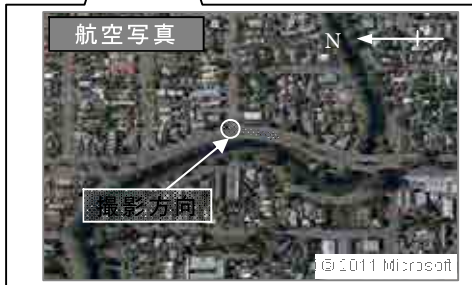
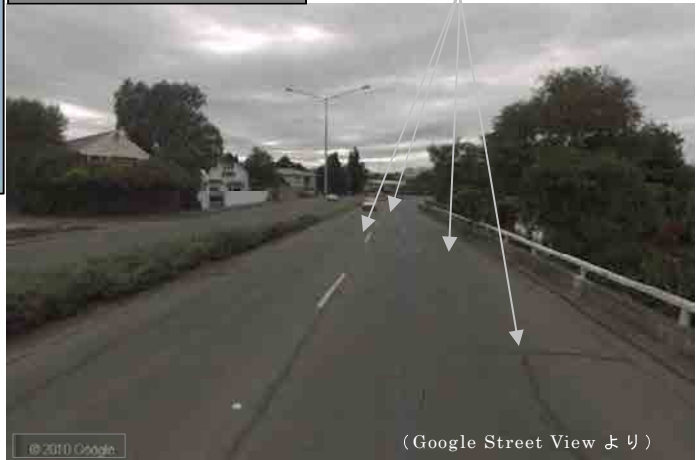
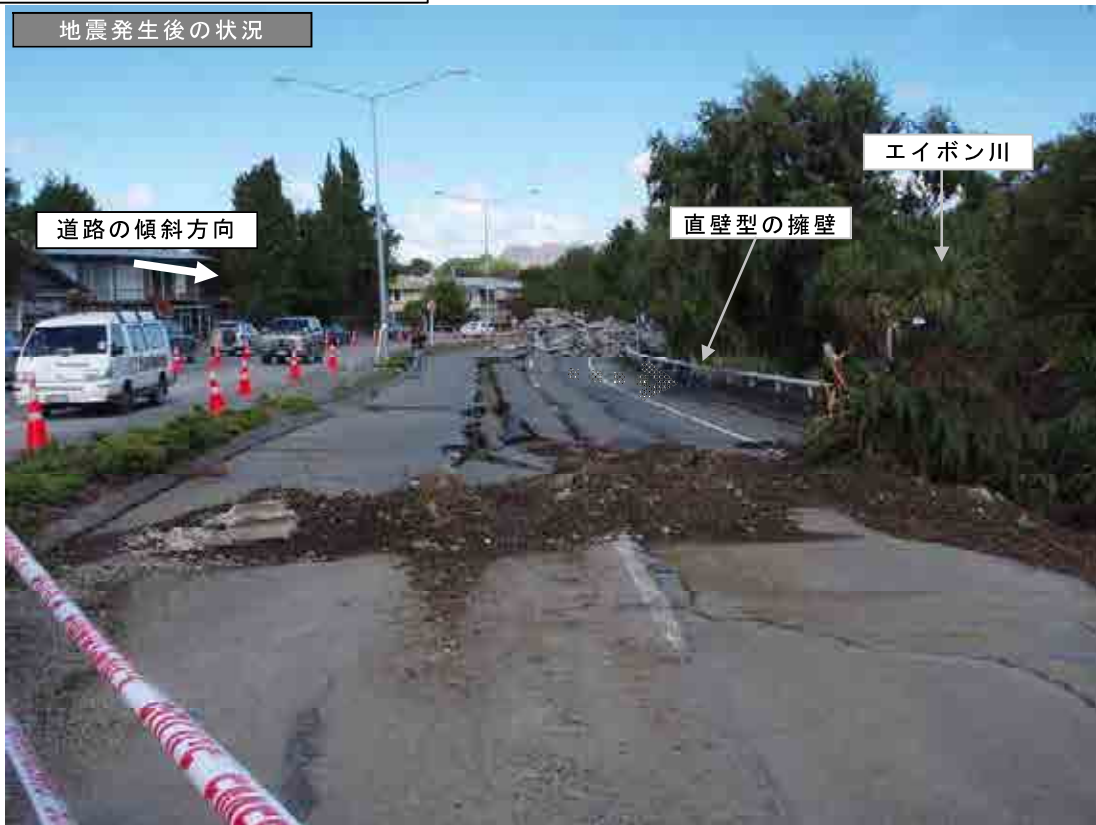
写真-5.3.2 腹付盛土部の崩壊状況

- フィッツジェラルド・アベニュー沿いの エイボンサイド・ドライブとの交差点から北側が、エイボン川側に、土留擁壁ともども側方流動している。
- 土構造物の崩壊の規模としては、今回の地震で最も大きいものであった。
- この道路は、河川と少し小高い丘との境界部の道路であり、腹付盛土を土留擁壁で留めている形状になっているものと思われる。
- 地震前の状態を確認すると、路面にひび割れ補修跡があり、常時状態でも、十分には安定した状態でないものと推察される。
- この状況下で、基礎地盤が液状化したことにより、崩壊に繋がったと考えられる。
- また、この状況から見ると、擁壁基礎として、十分賢固なもの（杭基礎、地盤改良基礎等）が設けられてはいなかったと推察される。

路面にクラック(補修跡)有
⇒ 常時でも変状していた
ものと予想される

腹付盛土か?

直擁壁の基礎がしっかり
していなかった?

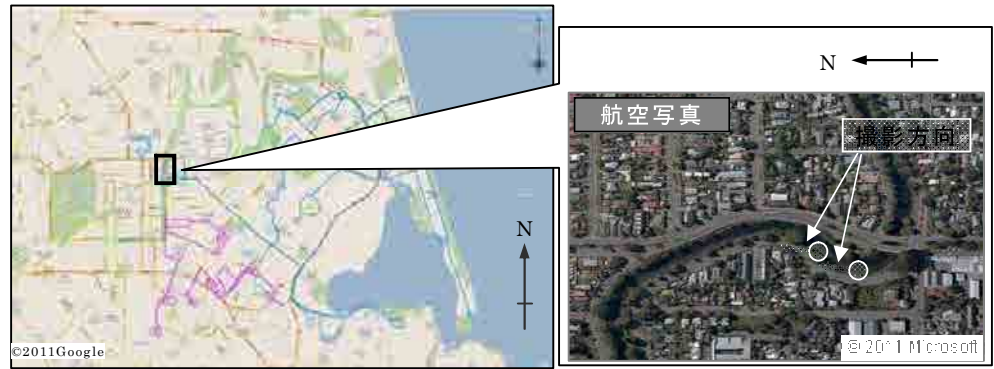
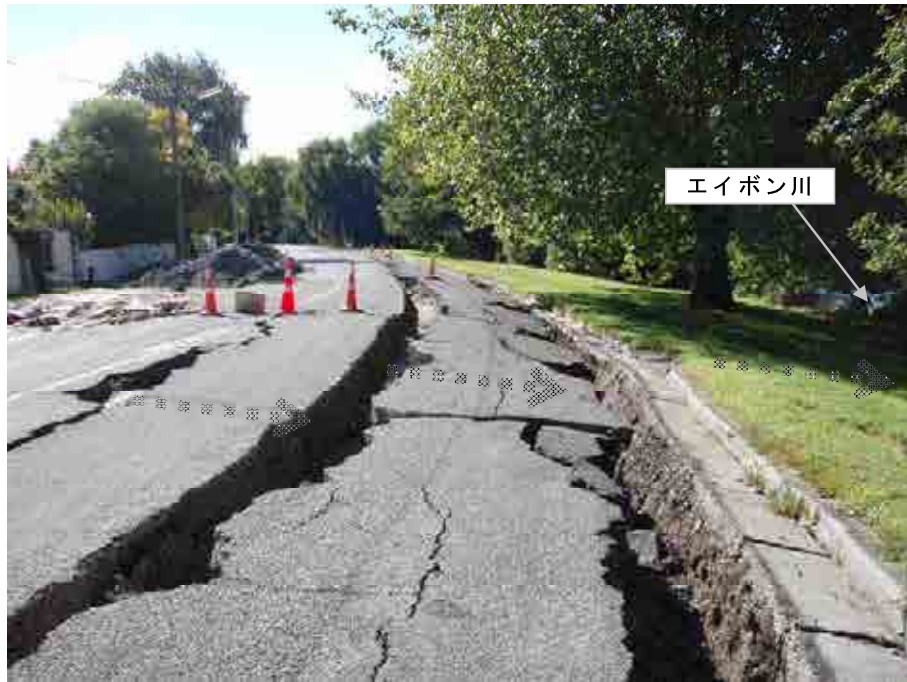
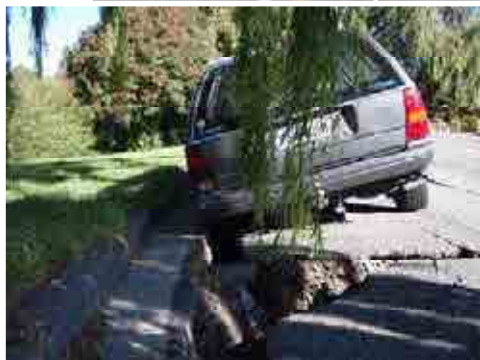
写真-5.3.4 川岸の側方流動発生状況(1)

- オックスフォード・テラス沿いの キルモアー・ストリートの交差点から北側が、エイボン川側に、大きく側方流動している。
- 道路に大きな亀裂が生じており、その亀裂幅は、大きいもので 1m にも及んでおり、駐車されていた車の車輪がはまってしまい、動けなくなったまま放置されている状況であった。
- また、水道管理設部の開削工事跡沿いにも亀裂が走っている。
- 道路面と河川との高低差はそれほど大きくなく、川岸は、非常に緩やかな勾配となっているが、大きな側方流動が発生している。
- この状況から見ると、水底との高低差が大きくななくても、激しい液状化が発生した場合には、大きな亀裂を伴う側方流動が発生するものと考えられる。

地割れ部にはまって動けなくなった車

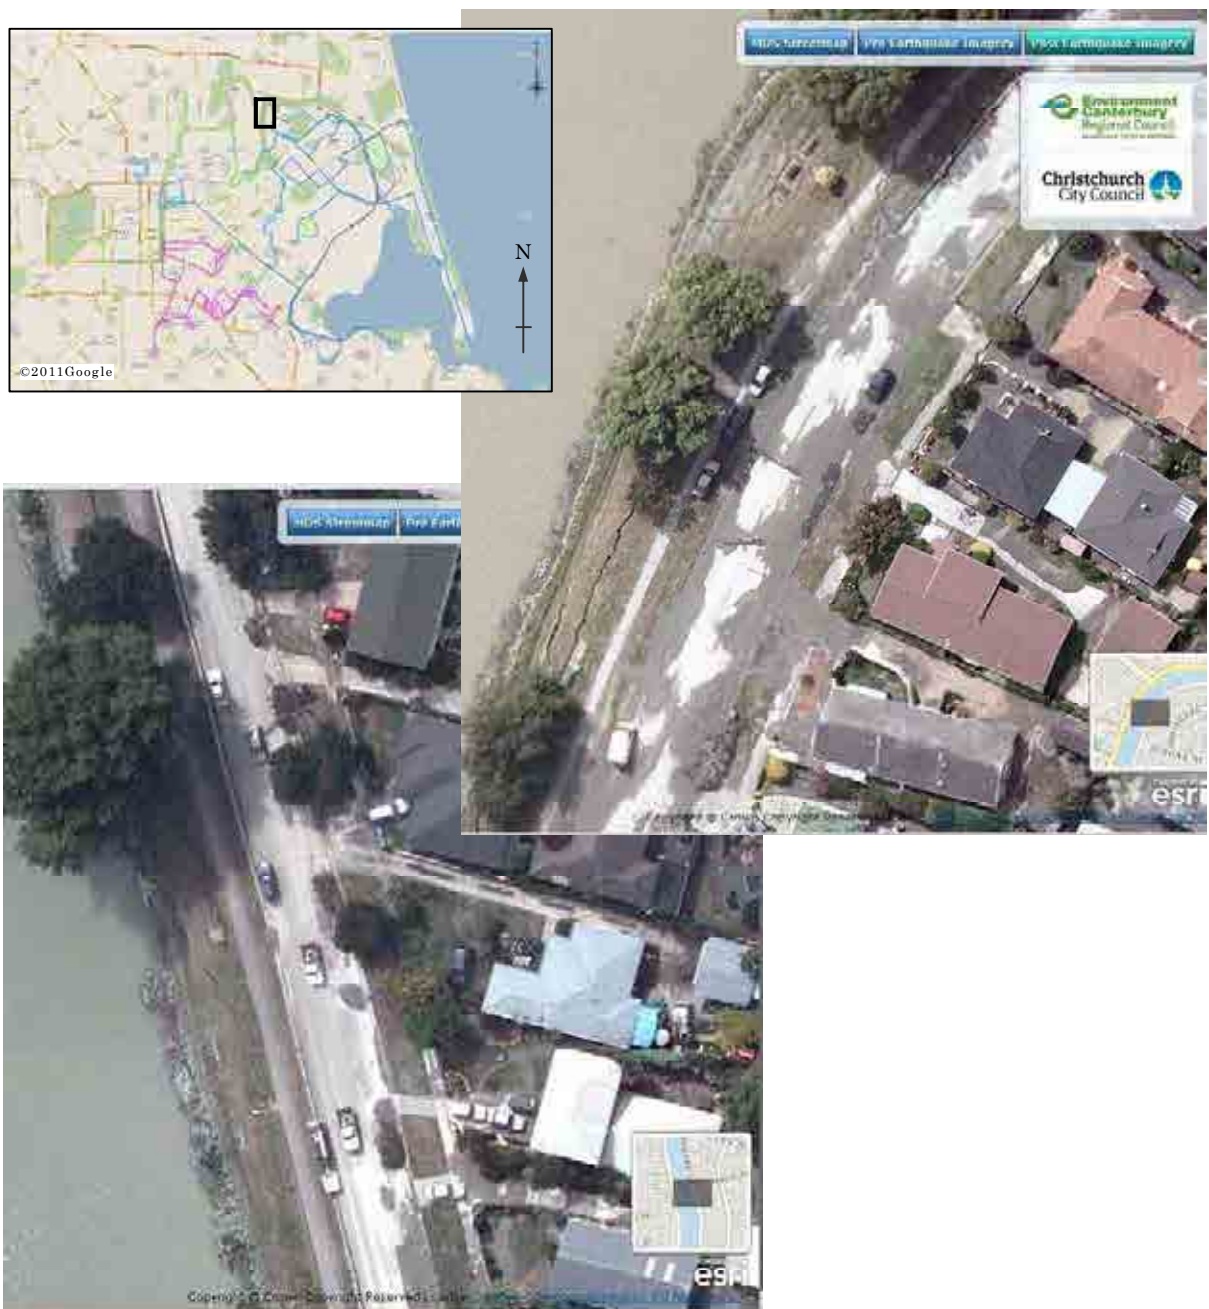
写真-5.3.5 震災後の航空写真^[1]

(3) 川岸の側方流動② (Avonside・Dr / Avon River)

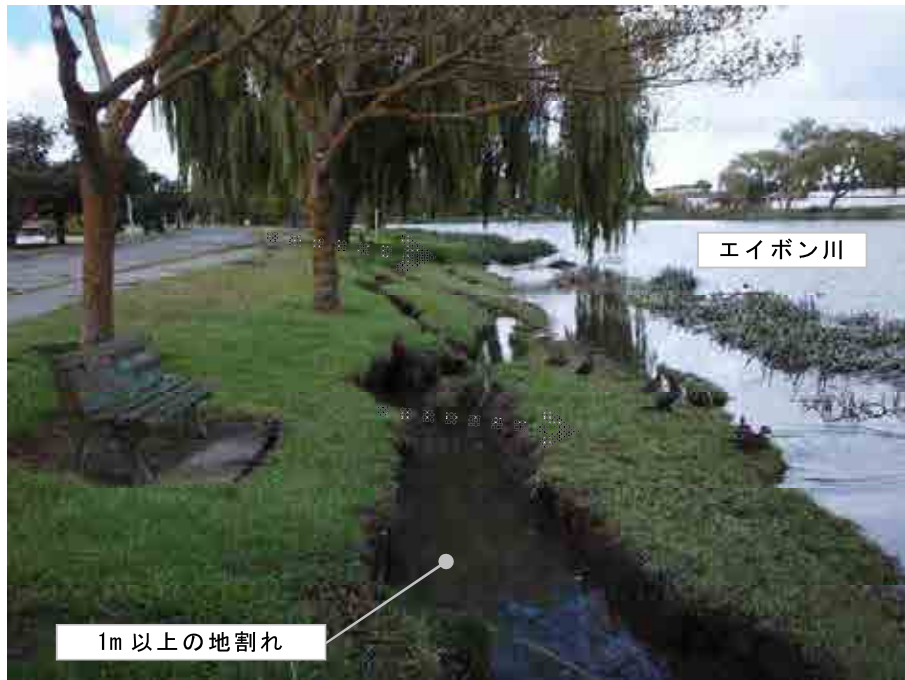
写真-5. 3. 6 川岸の側方流動発生状況 (2)

- エイボンサイド・ドライブ沿いの川岸が、エイボン川側に、大きく側方流動している。
- 川岸に大きな亀裂が生じており、その亀裂幅は、大きいもので1~2mにも及んでおり、場所によっては、下水吐口、人工を大きく動かしていた。
- 道路面と河川との高低差はそれほど大きくなく、川岸は、非常に緩やかな勾配となっているが、大きな側方流動が発生している。
- この状況から見ると、水底との高低差が大きくななくても、激しい液状化が発生した場合には、大きな亀裂を伴う側方流動が発生するものと考えられる。

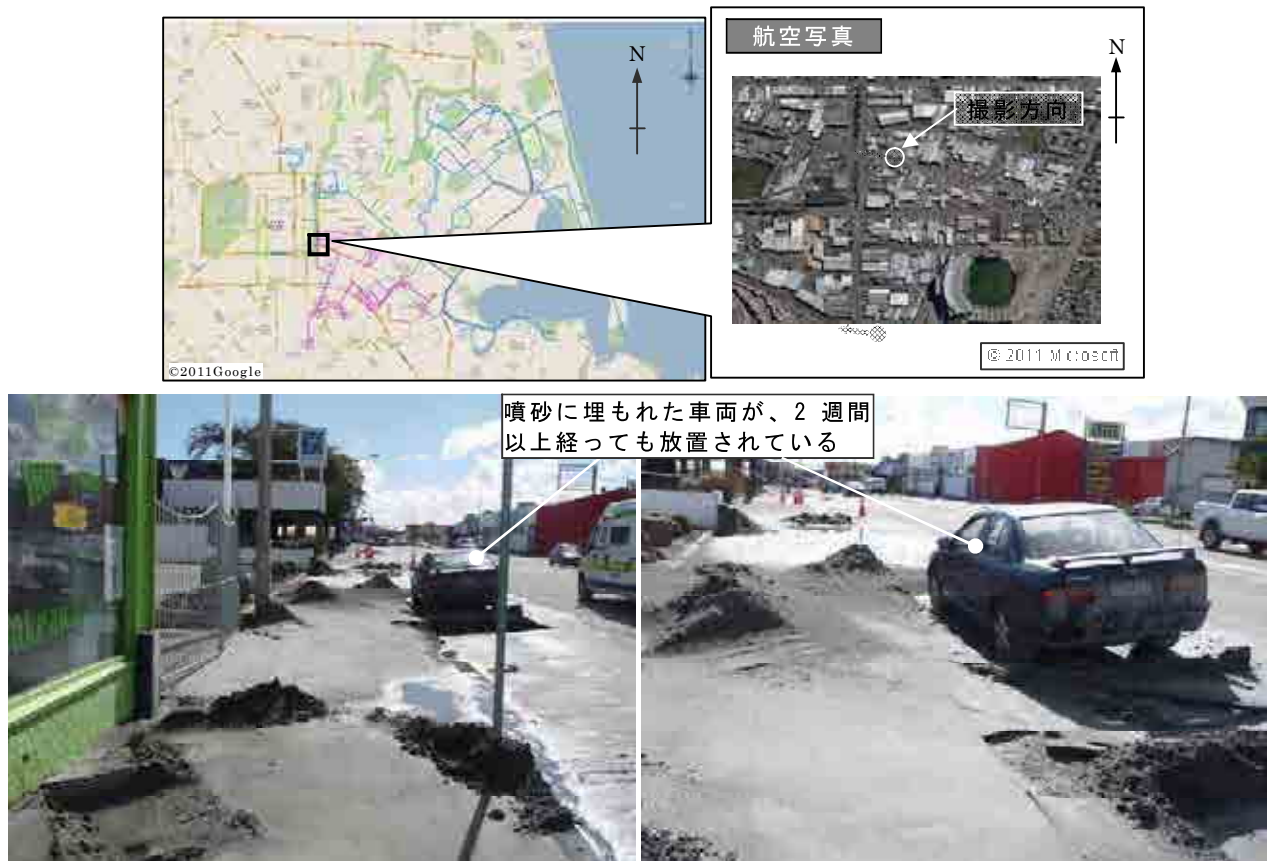
写真-5.3.8 噴砂に埋もれた車両

- フェリー・ロード や フィッツジェラルド・アベニューにおいて、大量の噴砂・噴水の噴出しがあり、これが溜まったところに車両が埋もれてしまい、2週間以上経っても放置されている状態であった。
- 相当量の噴砂が溜まっているとともに、周辺には陥没箇所、盛り上がり箇所等が多数見られ、激しい液状化が発生していた状況が伺える。

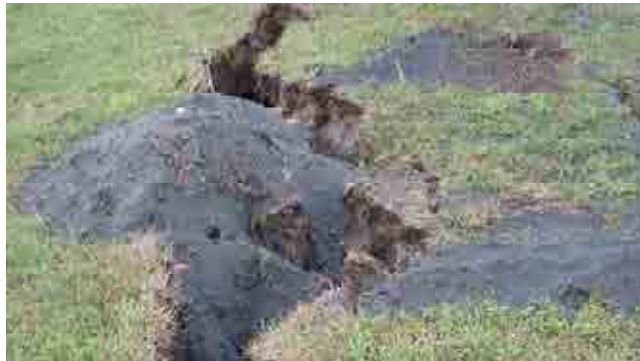
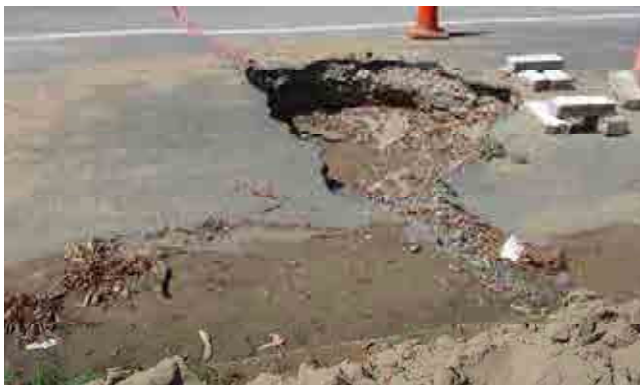
写真-5.3.11 噴砂の色の違い

- 市内全体の噴砂の発生状況を確認していくと、多くの噴砂は、“暗灰色”をしており、比較的、細かい均一な粒子であることが確認できた。
- 一方、ページズ・ロード近くのメモリアルパーク・セメタリー等、墓地周辺などの場所では、“褐灰色”であった。
- 一般に、“暗灰色”の土は、細粒分が多い原地盤土であることが多く、今回の噴砂も、自然堆積地盤が噴出しているものと思われる。
- 一方、“褐灰色”の土は、洪積土の場合が多く、地表付近にある場合、埋戻し土など、人工土の場合が多い。
- つまり、人工土が液状化し、噴出しているということは、埋戻し土が液状化して噴出していると考えられる。
- また、同地域について、周辺の家屋の状況を確認すると、地下駐車場がある家屋においても、噴砂が流れ込んだような形跡はなく、全面的に液状化し、原地盤土が噴砂として噴出しているとは考えづらい状況であった。

暗灰色 ⇒ 自然地盤

褐灰色 ⇒ 埋戻し土

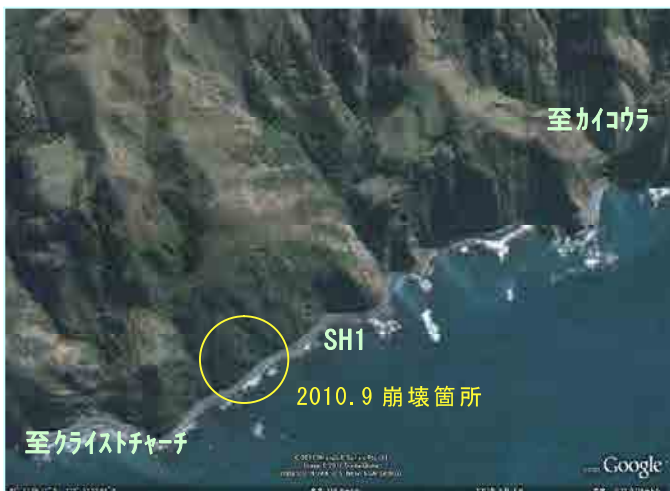
写真-6.3.2 A-1-1

崩壊斜面の地質は、中生代白亜紀の砂岩頁岩互層（四万十層群相当?）であり、海岸線に急峻な斜面が連続し、紀伊半島南部や四国と非常に似通っている。

崩壊斜面には明瞭な地すべり地形が認めら、先の文献では背後の古い地すべりが存在し、この末端部が主に崩壊したとしている。

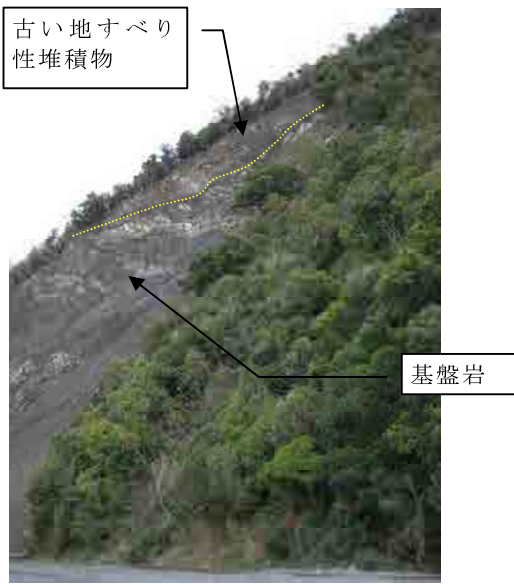
写真-6.3.5. カラコウラ側から頭部～側方部。
頭部の古い地すべり性堆積物を含め明瞭な変状の進展は認められない。
崩壊は緩い受け盤斜面で発生している。
斜面を構成する基盤岩は砂岩と頁岩の互層である。砂岩の層厚は2m程度。頁岩は10cm程度の細互層である。

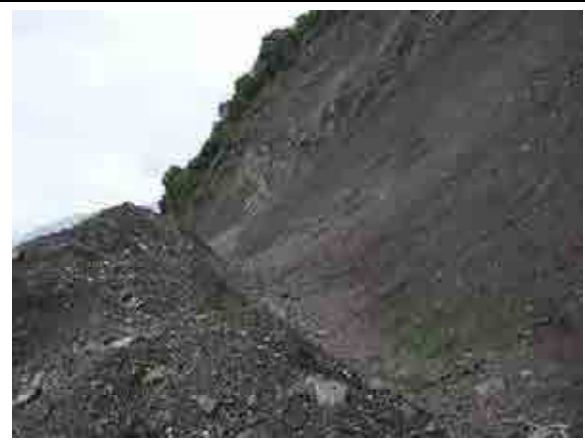
写真-6.3.7. 崩壊部末端は崩土を利用し土堤が作られている。(対策はこれで完了のようである) ポケット部には崩壊面の浸食による崖錐が堆積する。

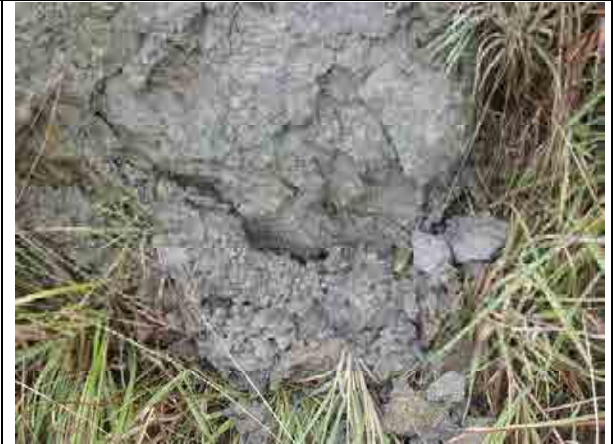
写真-6.3.14 斜面を構成するシルト岩。鱗片状に割れており海成層と思われる。

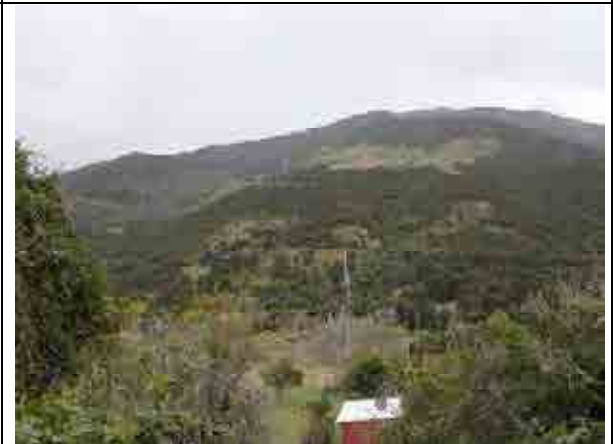
写真-6.3.16 周辺に認められる地すべり地形。幅 100m 以上の比較的規模の大きな地すべり地形が多く分布する。

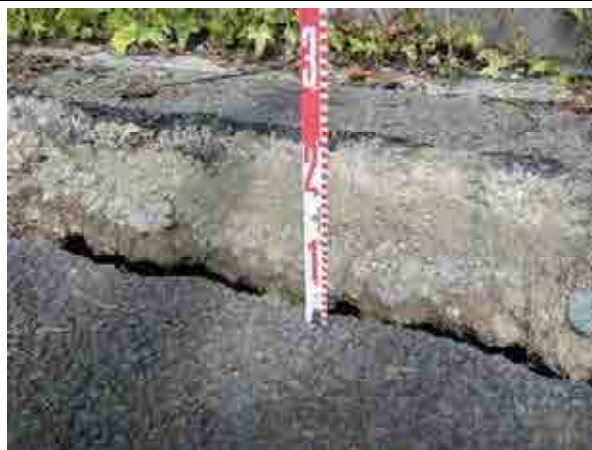
3 落差約 0.2m。ほぼ垂直に落ちる。

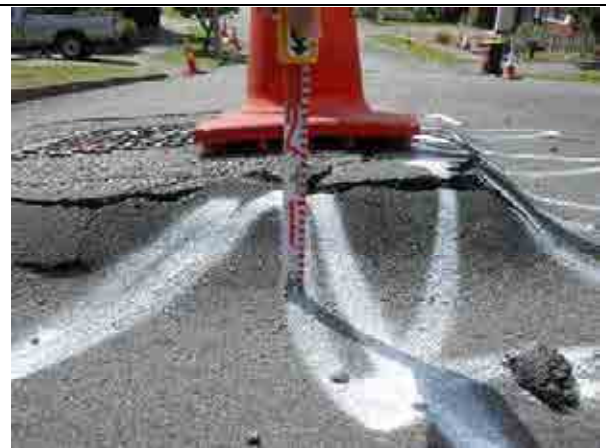
14 写真 13 近景。約 15cm 隆起する。

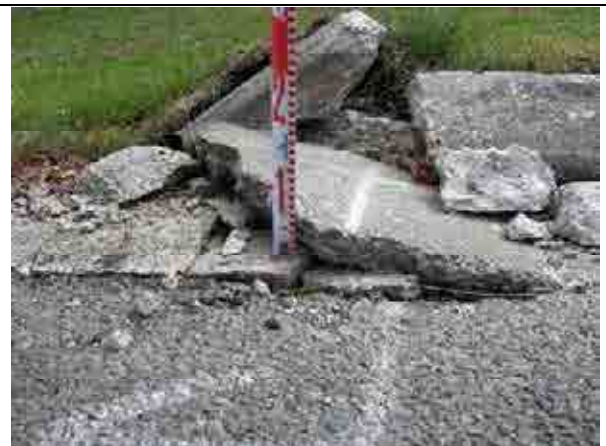
18 写真 17 の近景

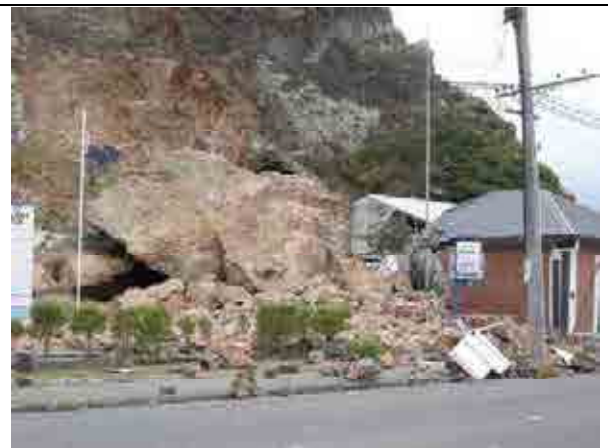
同左近景。

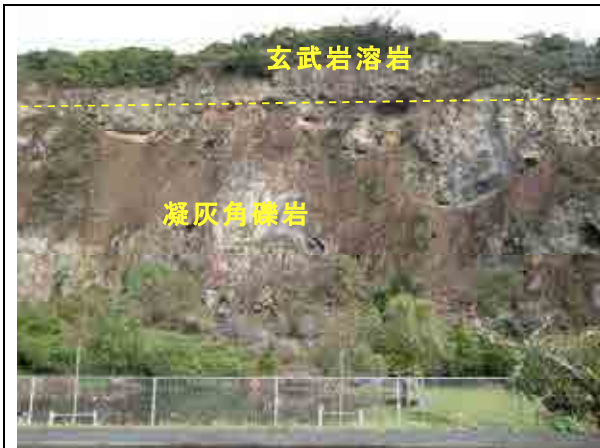
凝灰角礫岩部で卓越的に表層崩壊が発生している。最上部の玄武岩溶岩の変状は認められない。

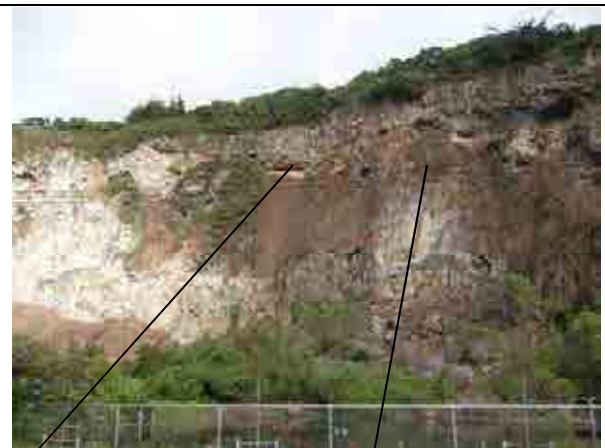
同左。

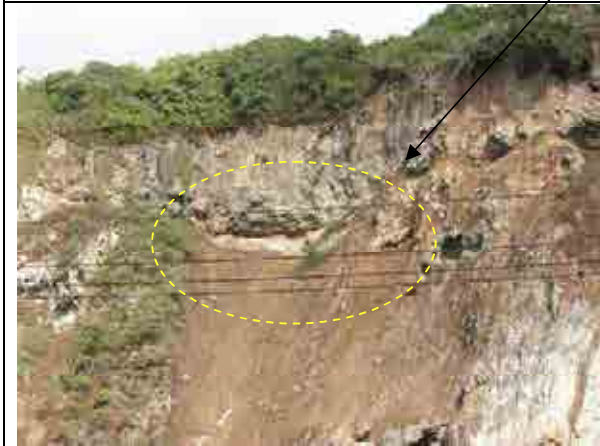
近景。やや谷地形を示す箇所では玄武岩溶岩との境界付近から砂状の表層崩壊が発生している。

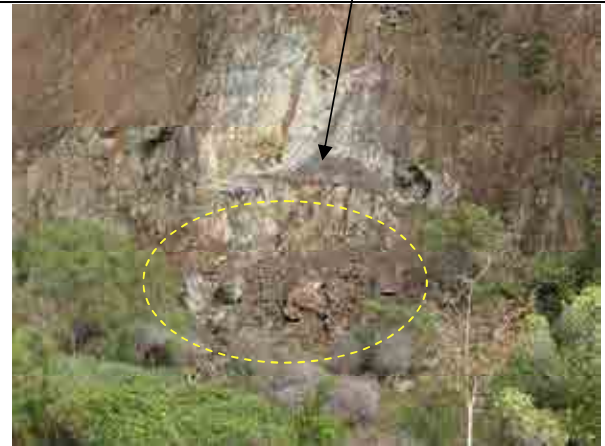
凝灰角礫岩の崩落物。凸型斜面では落石形態を示している。

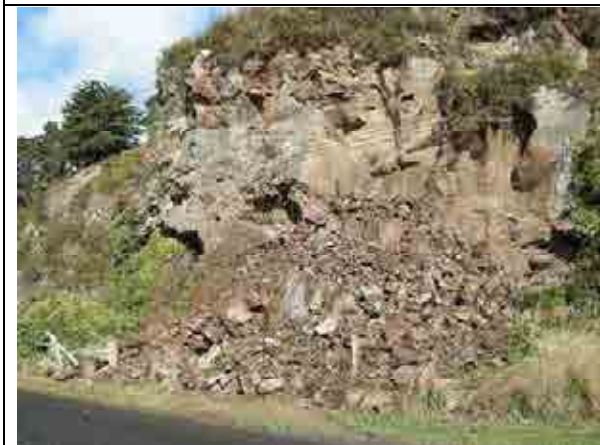
硬質な玄武岩溶岩の崩壊。

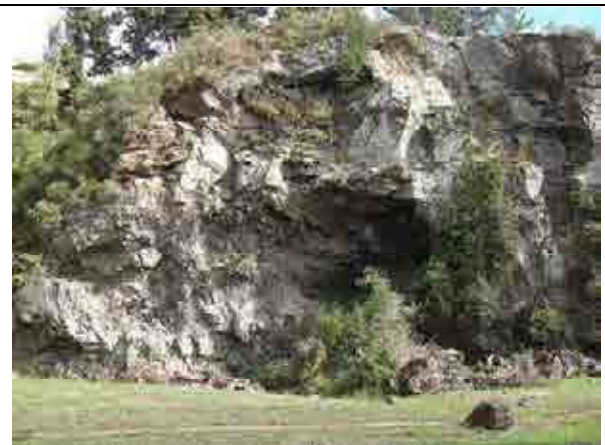
海蝕洞天上及びその周辺部の崩壊。ほぼ垂直に落下しており水平移動量は2~3m程度。

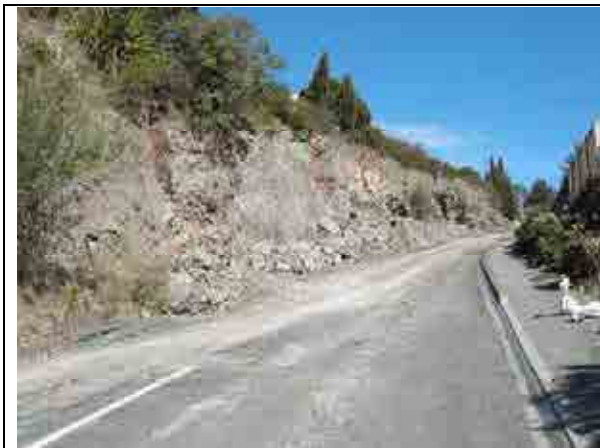
切土のり面の崩壊

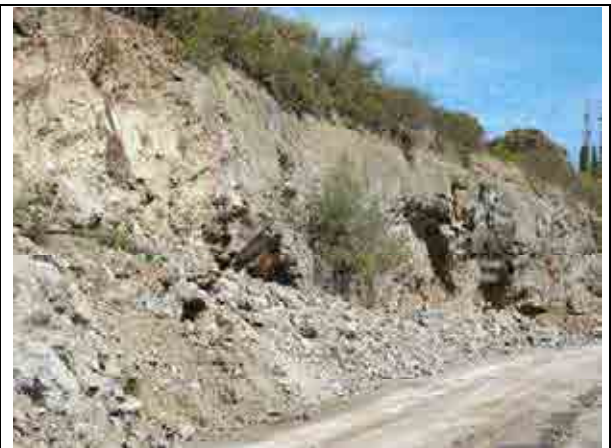
同左

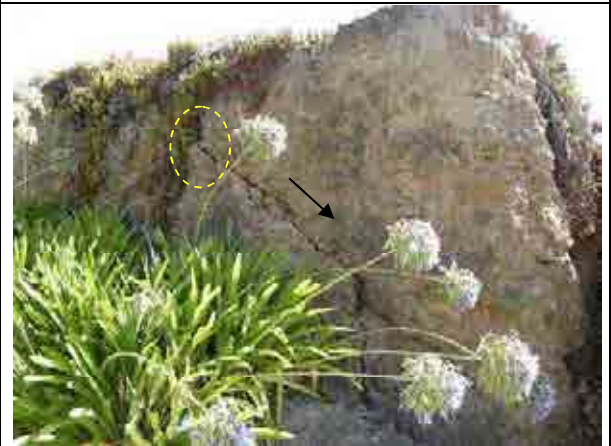
今回の地震によるものか不明であるが、僅かに岩塊の滑動が見られる。

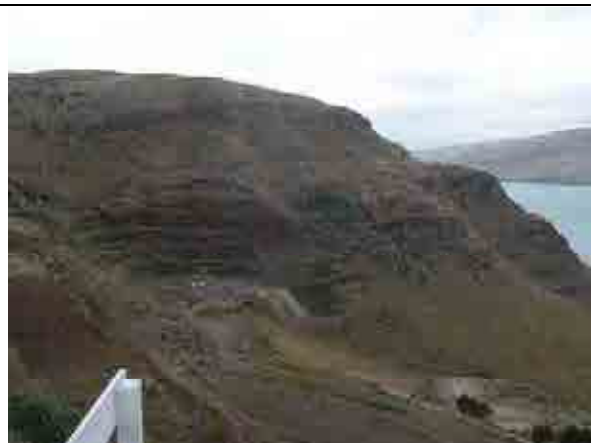
11 写真7の峠のリテルトン側。碎石場が稼働しているが、大きな被害はなかった模様である。

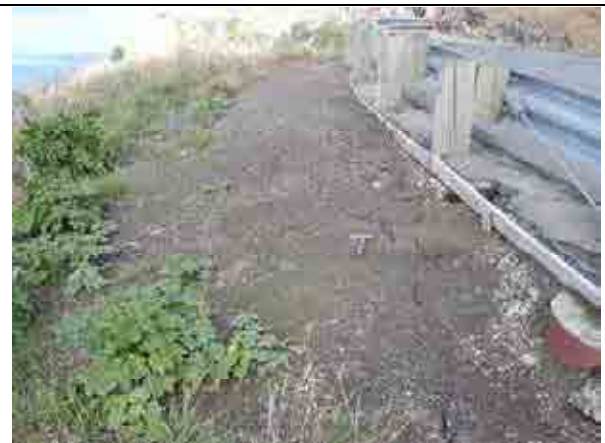
12 リテルトンへ通じる Sumner Rd.に発生している地すべり性の亀裂。ちりめん状の亀裂であり開口、落差とも極僅かである。主に盛土部の変状と考えられる。

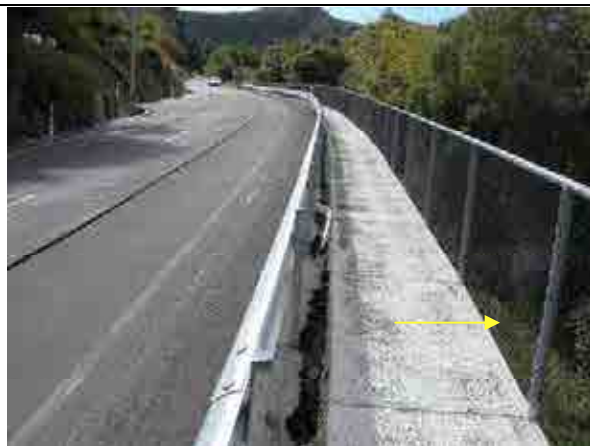
11 同上。

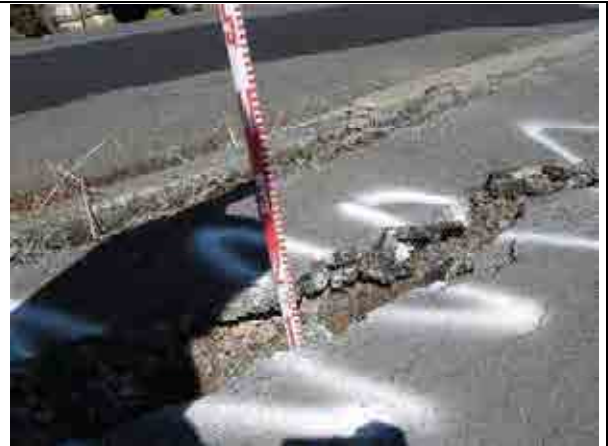
19 歩道部の地すべりの変状。

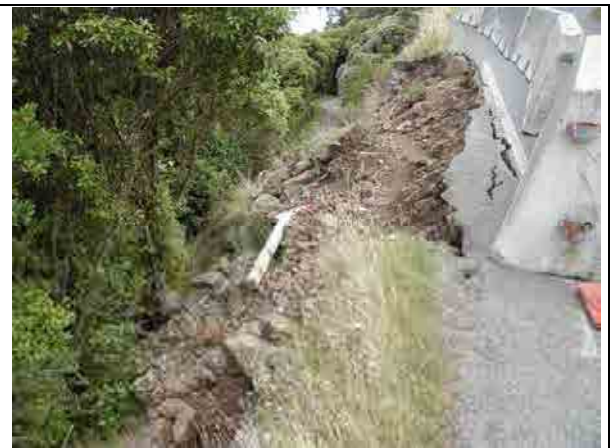
31 石積み擁壁の倒壊。幅 15m 程度。

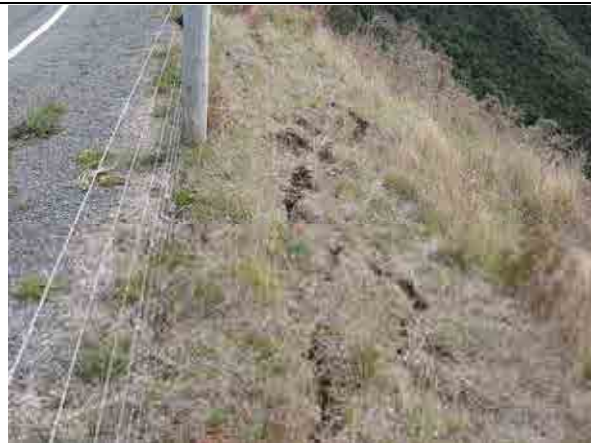
34 頭部の変状

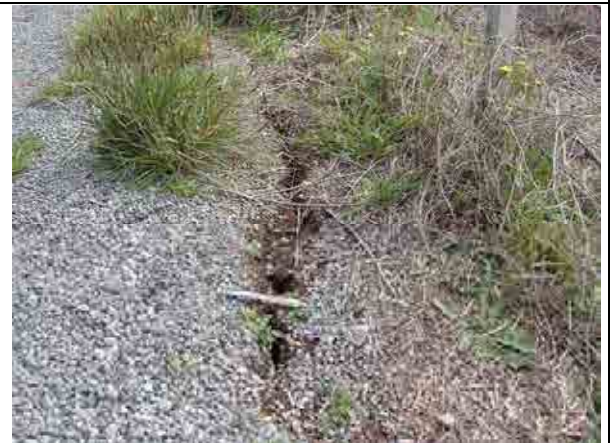
35 頭部の変状

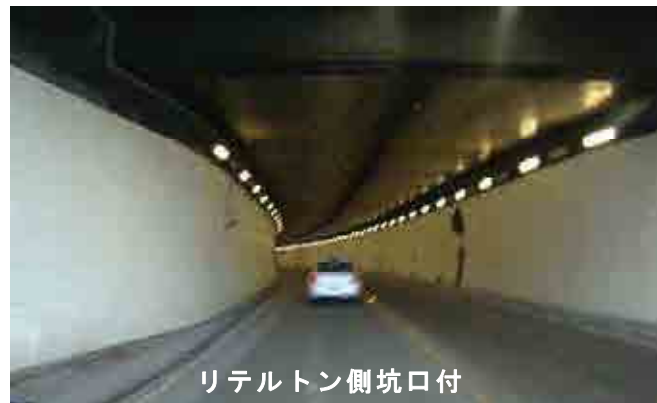
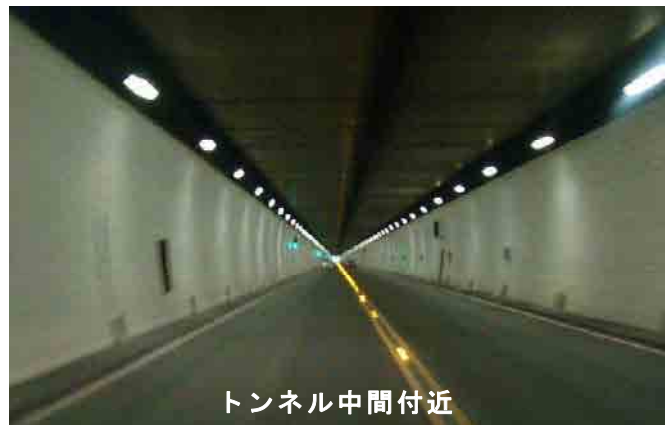
図-8.1.2 リテルトンロードトンネルの坑口付近と中間付近の状況

図-8.1.2 には、このリテルトンロードトンネルのリテルトン側の坑口付近、トンネル中間付近、クライストチャーチ側坑口付近の状況を示すが、天井～壁面～路面に目視では変状は見られず健全な状態であったものと思われた。一方、図-8.1.3 には、通行規制が敷かれた原因と思われるクライストチャーチ側のトンネル坑口手前の路面状況を示す。残念ながら詳細を確認できていないが、地震の影響で路面の一部で段差等の車両走行上の不都合が生じていたのではないかと推察される。

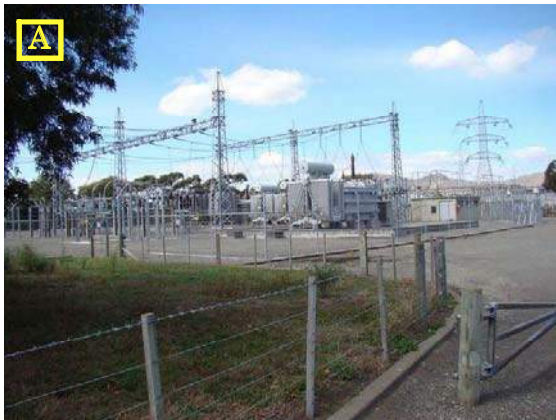
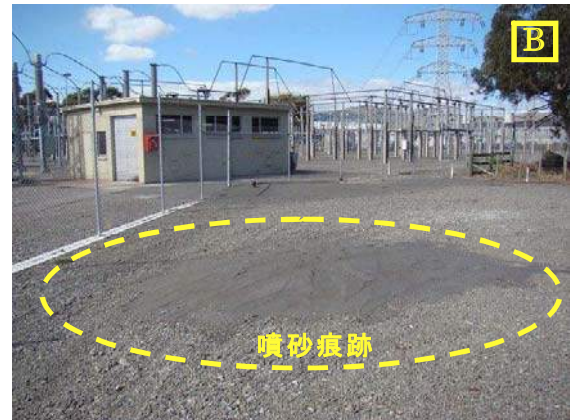
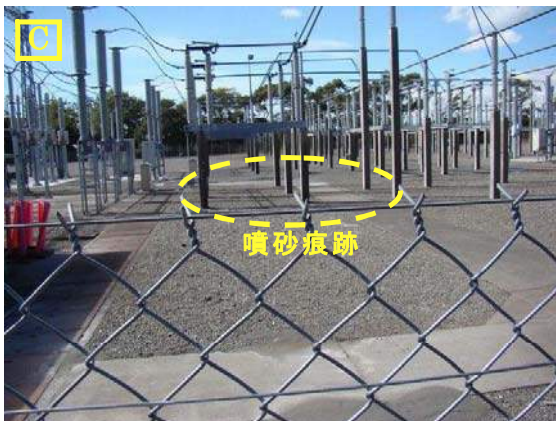
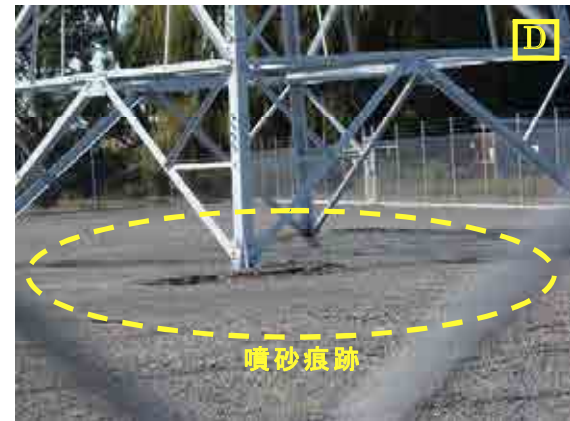
図-8.2.2 Bromley 変電所の状況

クライストチャーチ市街中心（大聖堂）の東 5km 強にある Bromley 変電所（図-8.2.1 に位置を示す）は、前回の 2010.09.04 カンタベリー地震において被害を受けてはいなかった。我々が目視で外観を確認した限りにおいては、今回の 2011.02.22 クライストチャーチ地震においても特に機能に直接影響を及ぼす被害については認められなかった。

実際の被害の有無についての明確な情報の確認はできていないが、敷地内や鉄塔基部周辺地盤に液状化の痕跡が多く見られた。図-8.2.2 に、当該変電所施設の状況と液状化による噴砂の痕跡を示す。鉄塔などの基部付近で液状化しているが、基礎が十分深い位置にあるためだろうが、鉄塔の傾斜や沈下を見ることはなかった。本変電所の周辺では広く液状化が発生していることは我々自身で確認しており、このあたりは旧河道や沼地であった場所であることも 5 章に示したクライストチャーチの微地形図等の資料からわかる。このような地盤を承知して変電所のような重要ライフライン施設を設けるため、耐震設計は適切に実施されているものと考えられる。

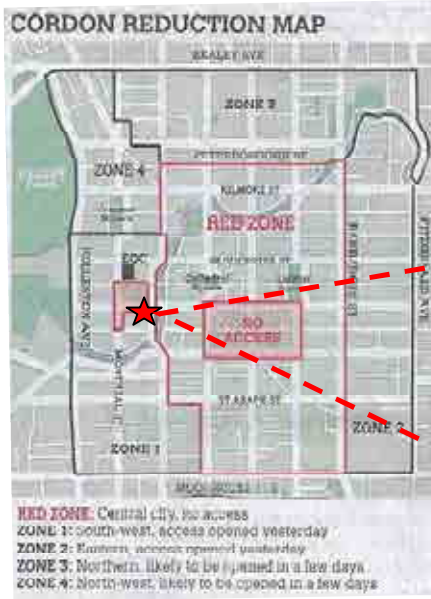
当初は、Red Zone、Zone1~4 すべて立ち入り禁止であったが、段階的に立ち入り区域が増え、2011年3月7日時点では Zone1 と Zone2 が立ち入り可能となっていた

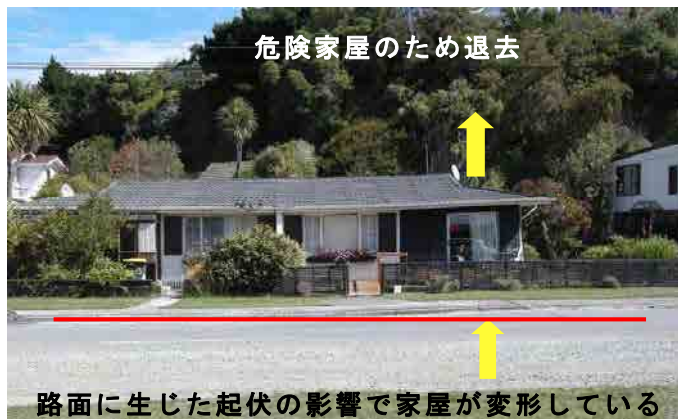
図-8.3.2 地盤の変状に伴う家屋の被害

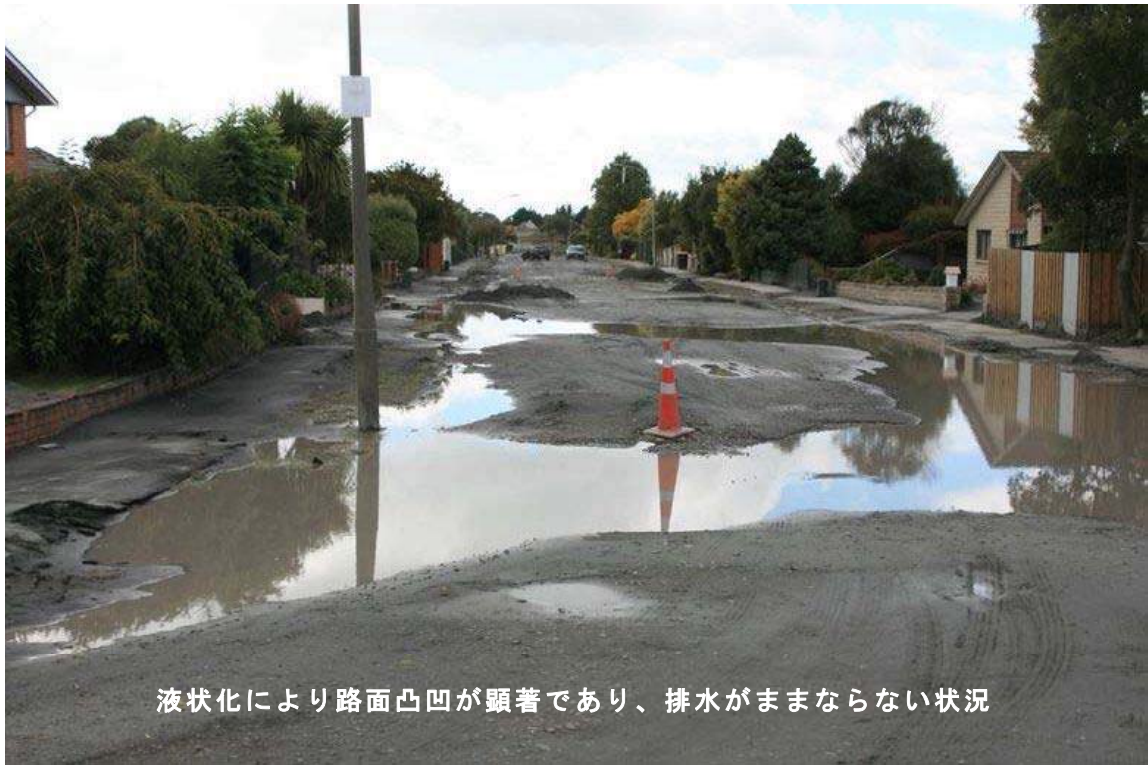
図-8.3.5 住宅街周辺道路の状況

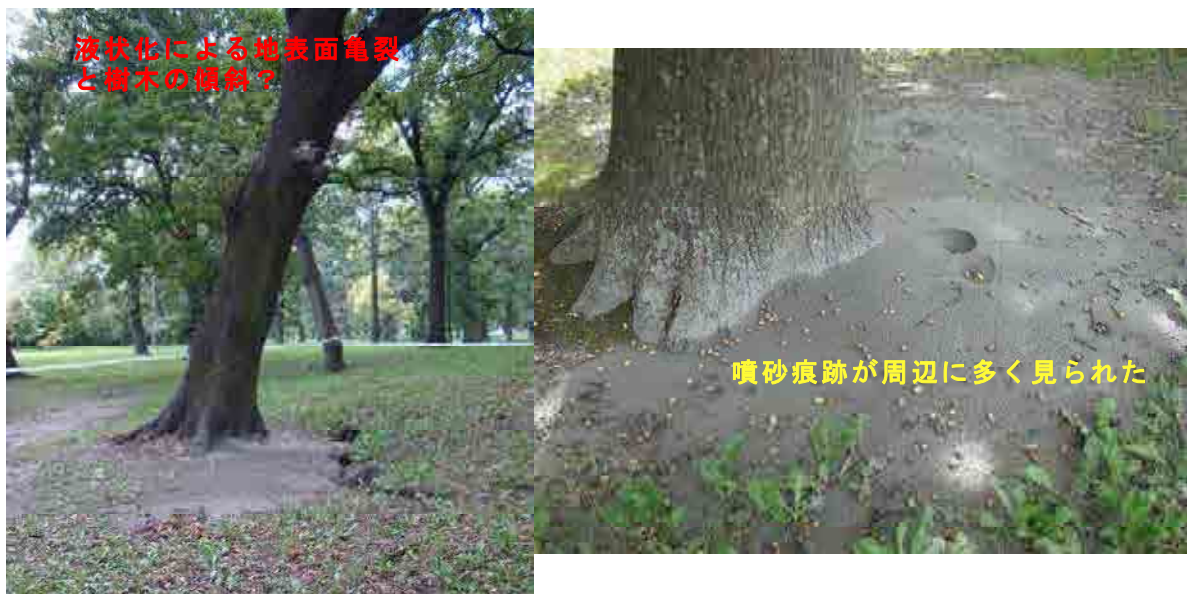
図-8.3.7 液状化に耐えた？樹木（市中心のハグレー公園にて）

図-8.3.7 のように樹木の周辺で液状化発生の痕跡が多く見られた。液状化の影響で樹木倒壊の危険性もあり近づくことを警告する仕切りがなされているものもあった。
