東日本大震災 被害調査報告

平成 23 年 6 月

株式会社エイト日本技術開発
Eight-Japan Engineering Consultants Inc.

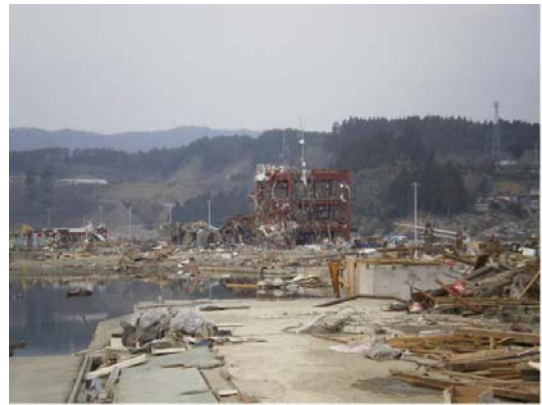
写真1 南三陸町の津波被災状況
— 遠景の建物は町の災害対策本部 —

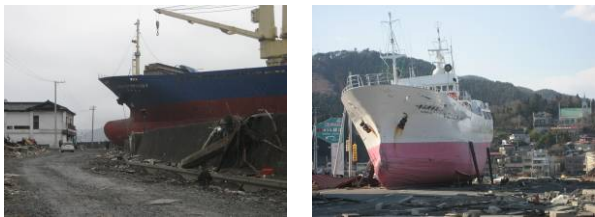
港湾・海岸付近においては、津波によって多くの船舶・車・コンテナ等が漂流して港湾施設に衝突したり、陸上に乗り上げるなどの被害が発生している。また、港内に破壊された家屋や車等が沈没して港湾機能に支障が生じている。

写真6 打ち上げられた船舶（釜石港、気仙沼漁港）

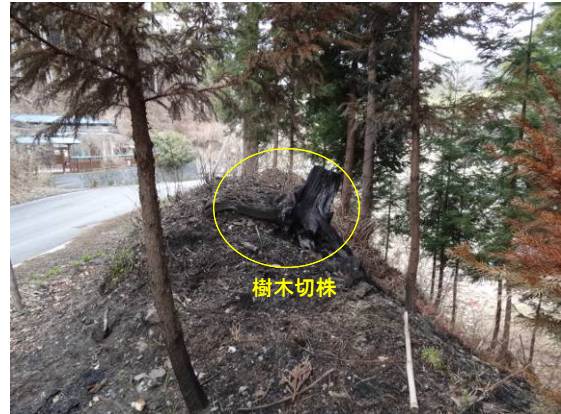
写真7 切り株の燃焼状況

切り株の焼け方は生木に比べて激しいことがわかる。

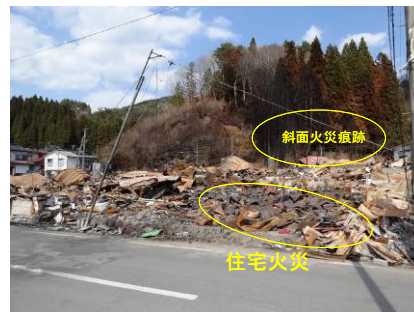
写真8

山田町田ノ浜地区で山火事の痕跡を確認した。海際の宅地等で発生した火事が、斜面樹木域に燃え広がった状況がうかがえた。(写真8,9)

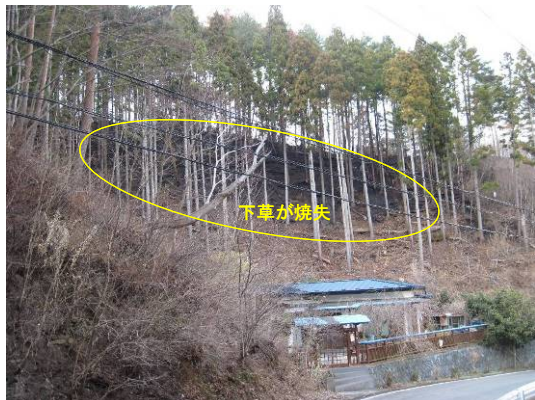
写真6 森林斜面火災痕跡

次に、大槌町と釜石市の境界付近で山火事の痕跡を確認した。(写真6)

下草及び木本の樹幹下部が炭化した状況である。山の裾にある住宅は津波被害からは免れていたが、裏山が山火事となっていた。この火事は、斜面の反対側が津波被害を受け住宅火災が発生し、延焼したためである。

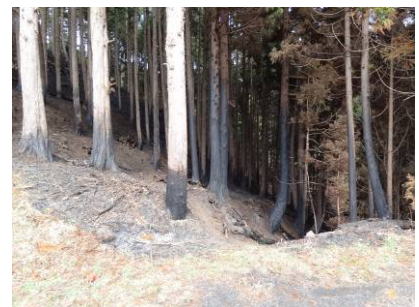
写真9

山火事は、大槌町同様に下草が焼失し、樹木(生木)の下部(胸高以下の部分)が黒くなっている状況で、樹冠部の枝葉は通常の緑のままであった。

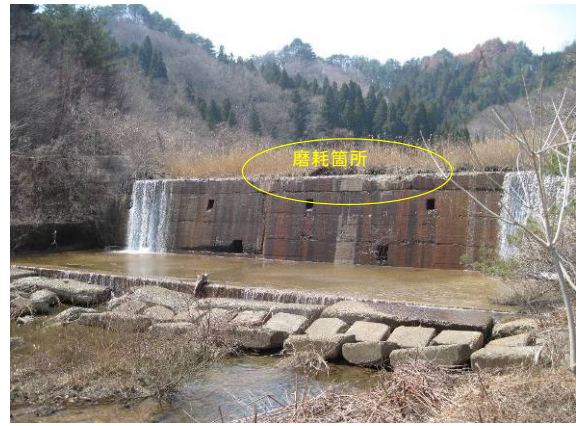
写真13 長内川 河口から1.5km地点の床固工の状況 (流水による磨耗あり)

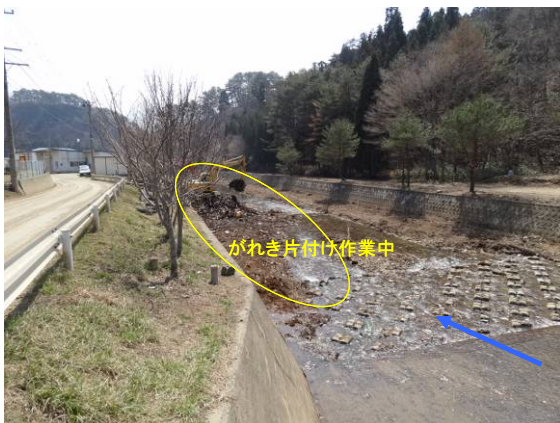
津波の影響は、河口から約1.3kmのところまで及んでいるが、護岸天端を越流していないため河川施設及び砂防施設に損傷等は見受けられない。(写真12)

写真12 長内川 河口から約1.3km付近の護岸の状況 (護岸被害なし)

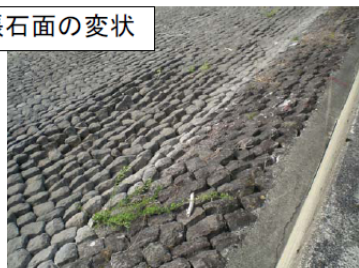
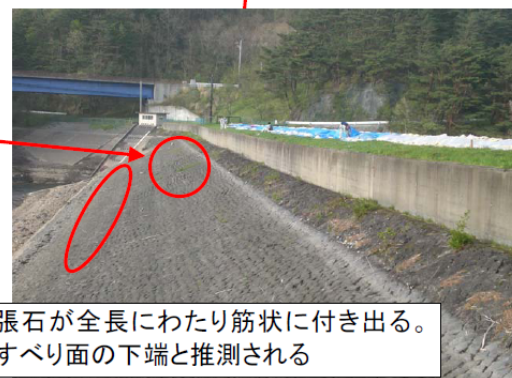
上流側張石面の変状

張石が全長にわたり筋状に付き出る。すべり面下端と推測される

クラックの規模は、堤体中央部ほど大きいようであった。この状況から地震によって、上流側にすべり破壊が生じたようである。この影響は上流面にも現れていた。上流面の変状は、このすべりを裏付けるべく、表層のリップラップ材が浮上り、その配列が乱れており、大きく損傷していることが伺える。ちなみに、リップラップ材の浮き上がりは 8 cm ~ 10 cm であった。パラペットの堅壁そのものが上流側に傾いていた。上流面の低標高部では、堤体そのものがはらみだしており、これがすべり面の下端となっているようである。

今回の地震動の調査結果と併せて、原因究明を行う必要がある。ダム天端で見られる段差から想定すると、コア部もそれなりに損傷しているものと考えられる。今後は、先ずコアの損傷度合いを

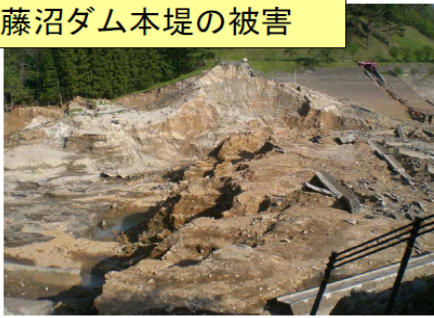
③ ダム軸左岸側から右岸望む
右岸側の堤防は堤長の1/3が全て流出する。最初の破堤箇所・湖水の集水箇所

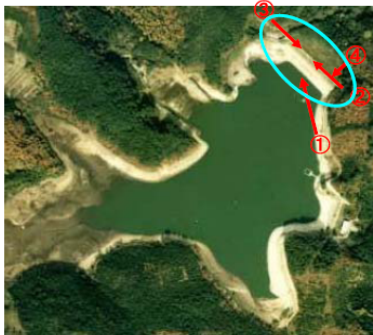
① ダム破堤遠景
下流側へのすべり破壊(推定)により本堤が破堤する。

今回の被災のメカニズムとしては、継続時間の長い地震力によって、先ず上流側ブロック張り上端を始点とした下流側へのすべり面が発生し、すべりに伴う残留変形が堤高不足を生じさせ、貯水が集まりやすい右岸側に越流が発生し、浸食とともに堤体が耐えられなくなり、堤体を押し流したものと想定される。図 11 は、下記に示す堤体の状況・目撃者の証言に基づき、破堤メカニズムを試算した結果である。

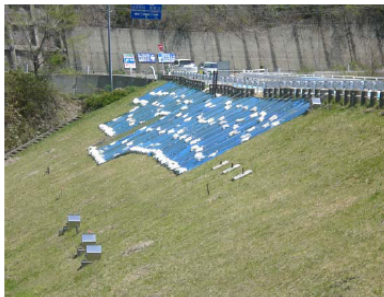
下流側法面の変状。堤頂面の沈下と下流側に沈下が発生する。シートで覆われ確認できなかったが、法面に亀裂が発生する。

堤頂面はシートで覆われ確認できなかったが、舗装継目に沿って3cm程度の開きが発生する、

下流側のみ変状は法面勾配が 1:2.0 と急なため生じたためと推測。なお上流側の法面勾配は 1:3.5 である。

地震に伴う下流側への表層すべりによるものと考えられる。最上段法面に発生したすべりは、最上段ののり面勾配が 1:2.0 と、他の法面勾配(1:3.5)に比べ急なため、慣性力によるすべり破壊と推測される。

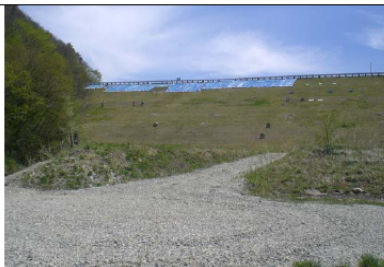
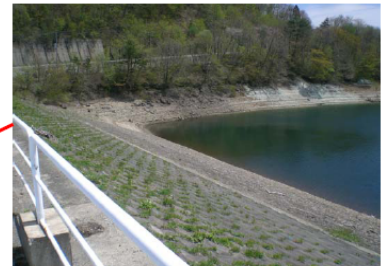
上流側法面には目立った変状なし

管理橋アバット部の損傷

図 13 に被害状況を示す。調査の結果、天端のクラックと、それに伴う下流面、天端高欄、管理橋アバット部において変状が認められた。余水吐きや取水設備には、変状は認められなかった。天端のアスファルト舗装に生じたクラックは、ダム軸方向のもので堤体の中央部から右岸側にかけて見られた。ブルーシートが掛けられ、確認できていないが、クラックの位置は天端の中央に 2～5cm の幅で入り、天端幅が 9m と広いので、ダム軸を境としたアスファルトの施工継目に沿って発生したものと想定される。他ダムと異なり上流面の変状は無く、下流面に変状が見られることが特徴である。下流面の変状は、天端 (EL.690.3m) から一段目の小段 (EL.680.0m) 間の法面に見られた。天端の肩からわずかに下流面の法面が凹型にへこみ、法高の 1/3 程度の高さあたりでわずかにほらみだしている状況であった。この一段目の小段を越えて、さらに下位標高には影響がなかった。天端高欄の天端や基礎部分においてコンクリートの剥離が見られた。

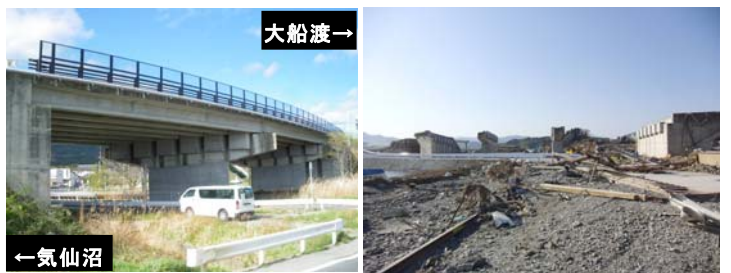
被害状況：上部工流失

写真10 沼田跨線橋 流失状況

3径間すべての上部工が完全に流失し(写真10)、上流側20m程度のところまで流されていた。跨線橋であったが、鉄道は機能していないため、線路上を埋める形で、盛土にて迂回路が確保されていた。また、T桁の桁間に落橋防止としてRC突起が設けられていたが、RC突起の基部や橋脚の基部には水平力によるひびわれは見られなかった。つまり、衝撃的に浮力が作用し浮き上がったものと思われる。

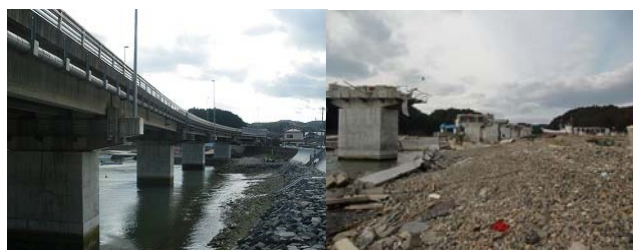
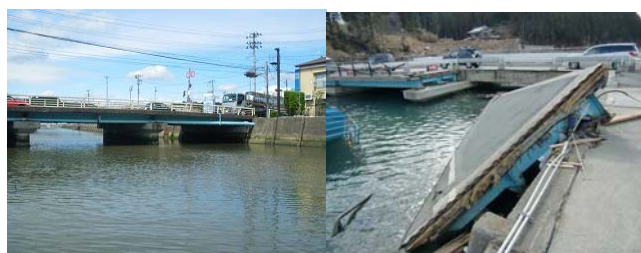
沿岸部では、津波により桁が流失している橋梁が見られた(図2)。PCケーブルやブラケットといった落橋防止構造が設置されていた橋梁についても、津波により、落橋に至っていた。落橋は、橋として「安全性」「供用性」「修復性」が確保できない致命的な被害(道路橋示方書に定義される耐震性能3を満足しない)であり、今回の地震被害の中で、最も大きい橋の被害と言える。

左：被災前(歌津大橋) 右：被災後(歌津大橋)

左：被災前(水尻橋) 右：被災後(水尻橋)

図2 桁の流失

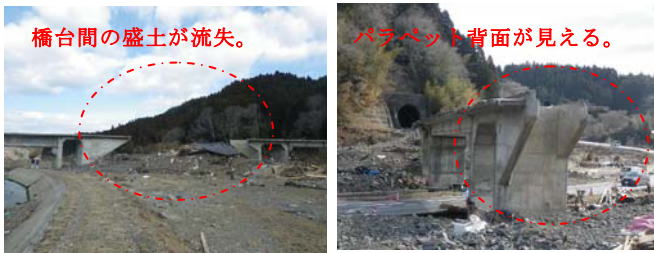
津波により、橋台背面の盛土が流失し、パラペット背面が見える橋梁が見られた（図3）。

図3 盛土の流失

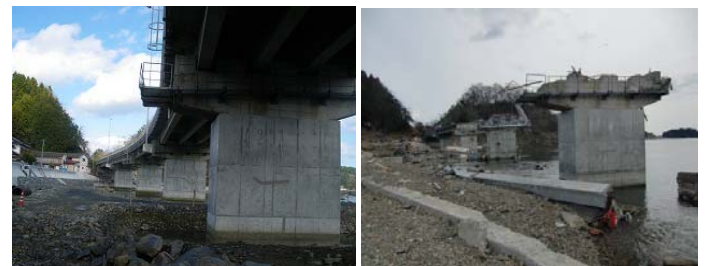
津波により両端2径間を除く、8径間のPC桁が、上流側に流されていた(図13～図15)。落橋防止構造であるPCケーブルは破断し、一部の鋼製ブラケットがコンクリートから剥がれ落ちている状況が確認された(図16)。

図14 津波による桁流失前後

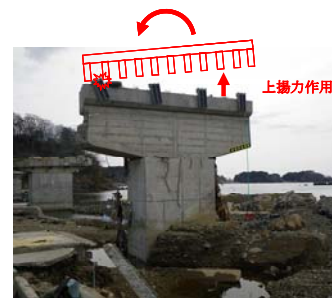
P7 橋脚については、陸側の鋼製ブラケットが損傷しているものの、海側のものは損傷していないことが確認された。図 21 に示すように、津波により桁が浮き上がった後に、落橋に至ったと考えられる。

※桁の海側が浮き上がった後に、陸側への水平力が作用していたと考えられる。

図 21 P7 橋脚上の桁流失メカニズム

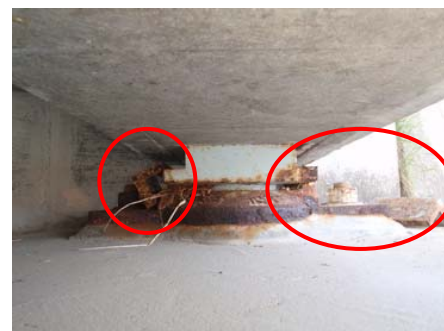
しかしながら、北側橋台の支承部に近接して確認したところ、海側の支承3基に浮き上がりが生じており(図-2)、津波により上部構造が持ち上げられた痕跡として確認できる。写真-6はG5桁の支承の浮き上がり状況、写真-7はG6桁の支承の浮き上がり状況であるが、最も海側に位置するG6桁の支承ピンチプレートはボルト破断により脱落している。ピンチプレートのような浮き上がりに抵抗する装置がなければ、流出していた可能性も否定できない。

また、支承には震災前から腐食が発生しているため、今回の津波で海水の影響を受けたことによる今後の損傷の進行が懸念される。

写真-7 浜畑橋の支承の浮き上がり(その2)

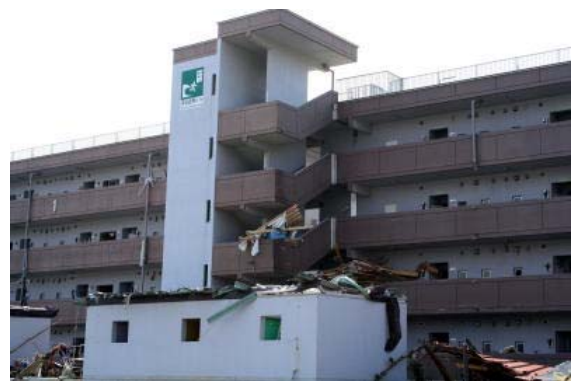
今回の地震でも、RC造の多くは流されることなく留まっており強度は有している(女川町など一部倒壊したものもある)。しかしながら、高さについては15mもの津波が襲った場所では、4階さえも冠水しており、場所に応じた指定が重要であること、余裕があれば少しでも高い場所へ避難する必要性を周知すべきこと、がわかる。**写真3**は建設時から津波避難ビル機能を持たせた典型的な例である。南三陸町の海岸近くにあり、近くの公園にいる人などにとって貴重な避難場所となる位置にある。ところが、ここの屋上にも津波は達している。それでも、避難した約50人は、胸の下まで津波に浸かって手摺につかまりかろうじて無事だった(朝日新聞による)。津波避難ビルの難しさを感じさせる事例である。

写真3 典型的な津波避難ビル
(南三陸町の町営住宅)

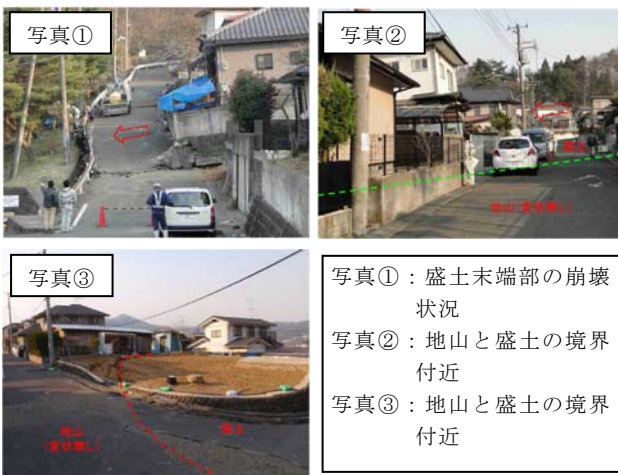
青葉区折立地区は1961年に造成されており、1960年の空中写真から折立5丁目付近の地形判読を行い、谷埋め盛土の範囲を推定した。その結果は図3に示すとおりであり、その中で特に変状が大きかったのは、折立小学校南側の谷埋め盛土である。当地の被災状況を写真1に示した。なお、当地はすべり対策工は未実施である。

写真に示すように、盛土全体が谷部下流側に滑動しており、盛土部末端は折立小学校へ向かって滑り出している（写真①）。また、谷部側面の地山と盛土との境界付近では、盛土部のみが変状を起こしていることが確認された（写真②、③）。

写真1 未対策造成地盤の被害状況(折立地区)

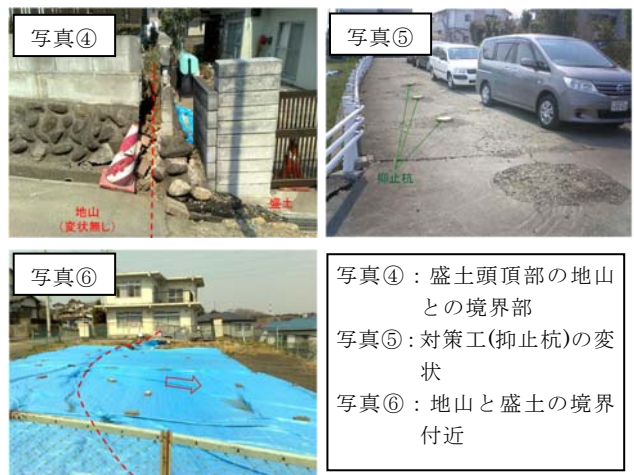
写真2 対策済造成地盤の被害状況(緑ヶ丘地区)

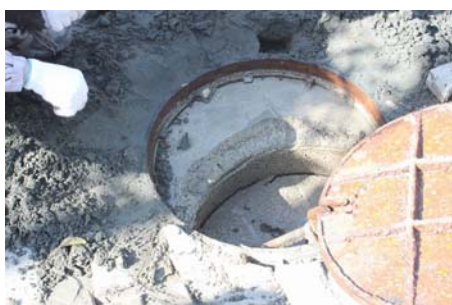
写真3は、千葉県浦安市の被災例である。液状化により細かい粒子の砂が人孔内に堆積、閉塞している。今回は地震動の継続時間が長く、管路や人孔の隙間や、人孔蓋の穴から砂が入りやすい条件があったものと想定される。

写真3 液状化による人孔の閉塞
(千葉県浦安市内)

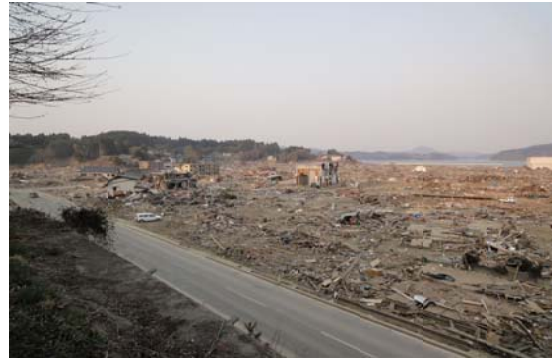
図2 気仙沼市

- ・分別状況:概ね分別しているが、未分別混合ガレキが圧倒的に多い。
- ・火災ガレキが多いのが特徴、産業系が多いので金属類と汚泥が多い。
- ・臭いが酷い、水産加工場が原因か?
- ・浸水した一般家庭のゴミが生活道路に山積み状態
- ・市内の地域毎でのガレキの性状が異なる、生活者とガレキ撤去車両、行方不明者の捜索が混在し、混乱状態。
- ・被災状況が複雑で、ガレキ処理には時間が掛かること必至。

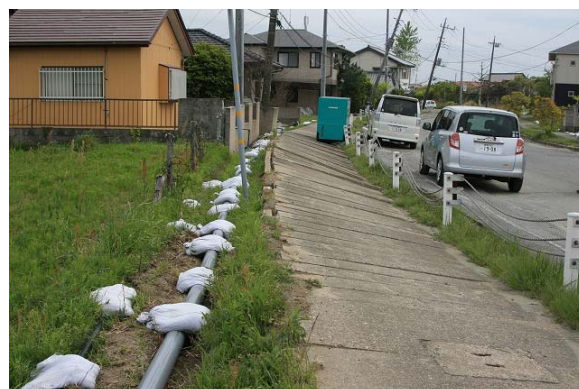
写真2 仮設配管の事例（潮来市）
 （注）併設は上水道管（左）

このような被害に対し流下機能を確保するために一般的に用いられる手法には、仮設配管及び仮設ポンプによるバイパス機能の確保がある（写真2参照）。流量の少ない汚水管の場合には、設置するポンプや必要となる動力源の規模も小さく比較的調達が可能であるが、雨水管や汚水幹線の場合には、資機材や燃料の確保も予めの備えが必要となる。写真3は釜石市における対応事例である。

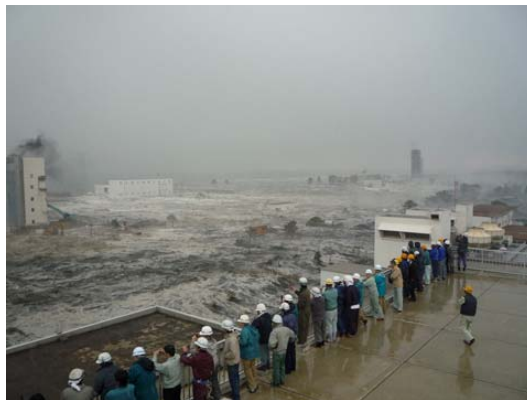
今回の地震で被災した下水処理場、ポンプ場の多くは津波で被災した沿岸部に位置し、津波の波力や浸水により土砂等の浸入や堆積、設備の流出や損傷、非常用電源や水源の喪失等が生じ、未だ機能停止中の施設もある。また、千葉県、茨城県等の広域な液状化が生じた地区の処理場では、設備の転倒や脱落、構造物の傾斜、継ぎ手部損傷等による機能阻害が生じた。写真5は仙台市南蒲生処理場の津波来襲時の状況を、写真6は津波による土砂堆積や上部施設の流出状況を示す。また、写真7は津波の波力(或いは漂流物)により損傷した大船渡市下水処理場の建屋を示す。

図5 津波に襲われる南蒲生処理場(仙台市 web)

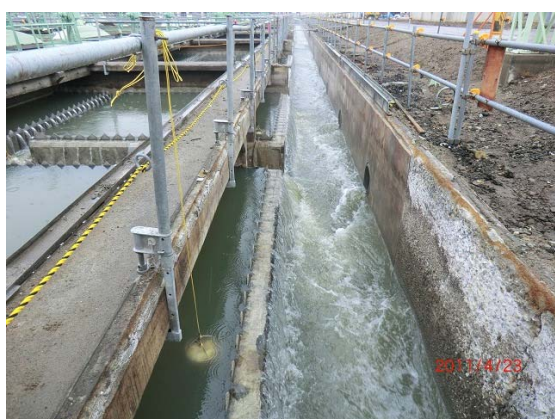
図 10 暫定的な塩素消毒の事例（宮城県内）

暫定対応の場合の処理水質の確保については、沈殿池能力を確保しSSを低減し、初期は固形塩素との接触を確保(写真10参照)し大腸菌群数を制御する。しかし、流入水量の増加に伴い処理能力が不足するため段階的に消毒機能を高めていく必要がある。また、長期化すれば水処理以外に、沈殿汚泥の処理も必要となる(南蒲生処理場では汚泥脱水機能を確保した;国土交通省 web)。
